### **Tehniskās apsekošanas atzinums**

Divstāvu kūts (vēsturiskais nosaukums)

būves kad. apzīm. 9664 088 0244 001,

Keča iela 2, Kocēni, Valmieras novads

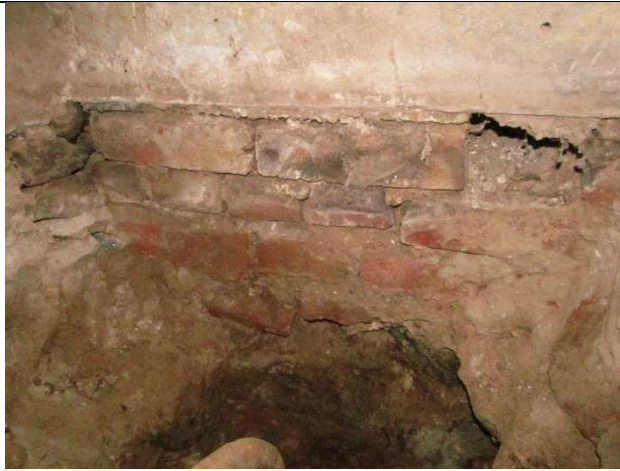
Foto Nr.3

Foto Nr.1		Foto Nr.2
<p><b>PAMATI</b></p> <p>Zem grīdas līmeņa atsedzas četras ķieģeļu rindas 30cm augstumā (foto Nr.3). Tālāk ir akmens mūris līdz atzīmei -1,2m. Atsegts arī starpsienas pamats, kas visa augstumā ir akmens mūris. Pamati ir samērā līdzieni mūrēti ar kaļķa javu (foto Nr.4). Pamati veidoti kā lentveida pamati.</p>

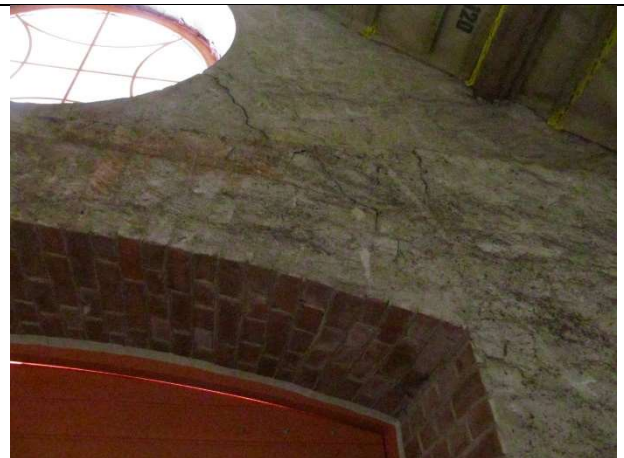
Foto Nr.24

Otrā stāva dienvidu gala sienas vārtu ailas arkā plaisas ar atvērumu līdz 3mm (foto Nr.23). Otrā stāva dienvidu gala sienai plaisas no abiem vārtu ailas stūriem slīpi uz augšu ar atvērumu līdz 5mm (foto Nr.24).

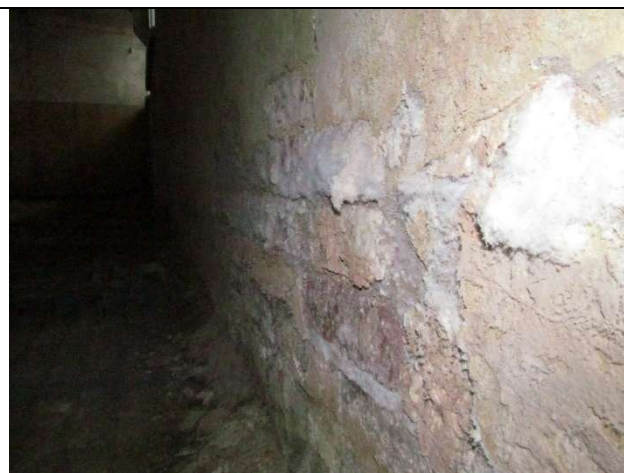
Foto Nr.29

Pamatos zem ķieģeļu apšuvuma sienas nav hidroizolācija, zemes mitrums sūcas ķieģeļos un izdalās karbonāta sāļi baltu pārslu veidā (foto Nr.29 un foto Nr.30). Mitruma bojātās vietās sienas apmetums nokritis.

Laukakmens mūra iekšējā ķieģeļu apšuvuma tehniskais stāvoklis ir neapmierinošs.

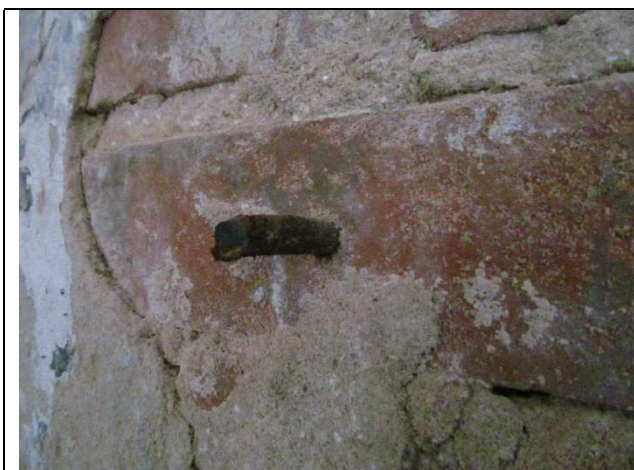
Foto Nr.31

Ķieģeļu apšuvumā ir saglabājušies svešķermeņi (foto Nr.31, foto Nr.32).

Vietām ķieģeļu apšuvuma šuves apakšējā daļā ir izdrupušas (fotoNr.31, foto Nr.32).

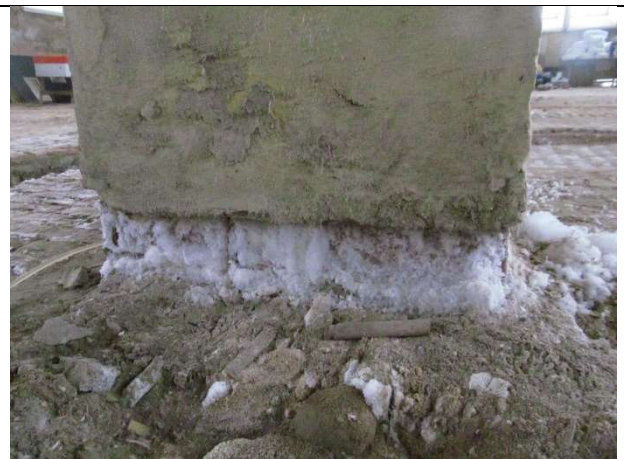
Foto Nr.52

Mūra kolonnām nav ierīkota horizontālā hidroizolācija. Kolonnu apakšējā daļā vietām ir sāļu izsvīdumi (foto Nr.51 un foto Nr.52), vietām izdrupušas šuves.

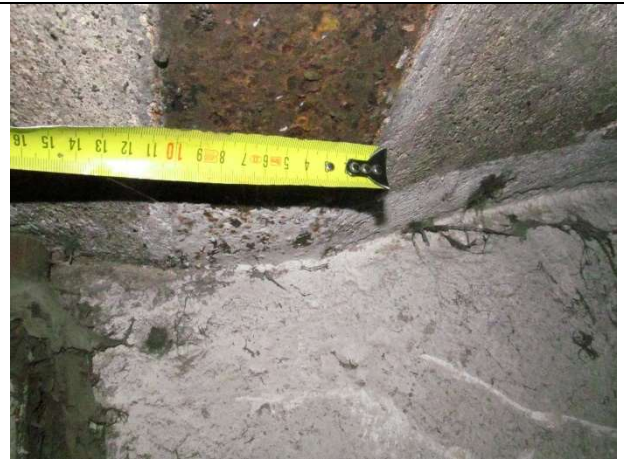
Foto Nr.60

Metāla sijas ir korodējušas (foto Nr.60).

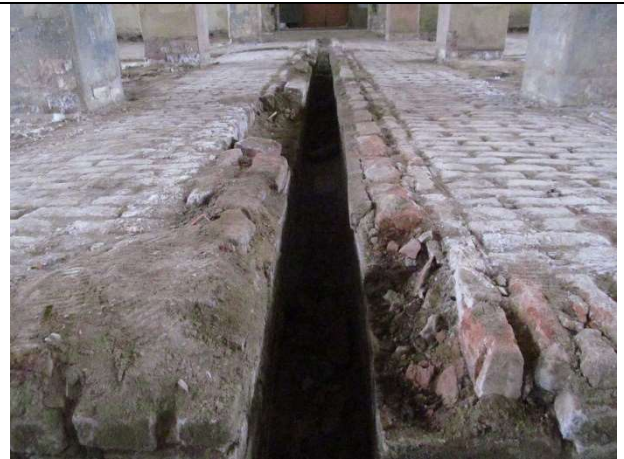
Foto Nr.92

Telpā ir vircas savākšanas kanāli 20cm plati un 70cm, 50cm (maģistrālie kanāli) un 30cm (kanāli no stāvvietām) dziļi (foto Nr.91, foto Nr.92). Telpas ziemeļu daļā maģistrāliem kanāliem augšējā daļa ir drūpoša (foto Nr.92).

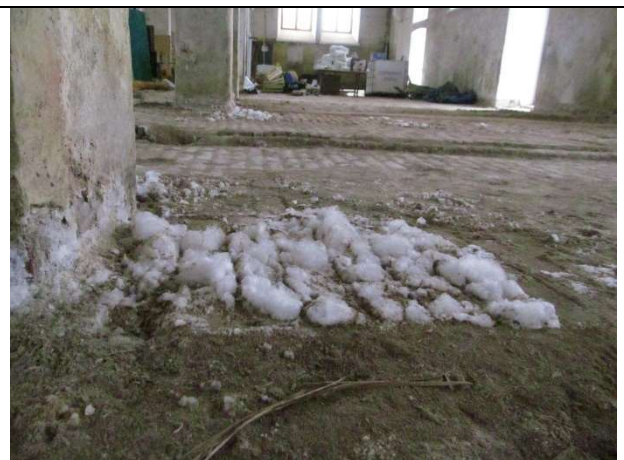
Foto Nr.96

Ķieģeļu grīdā vietām atsedzas tukšumi (foto Nr.95). Vietām grīdā ir balti sāļu izdalījumi, kas ūdens iedarbībā izšķīst (foto Nr.96).

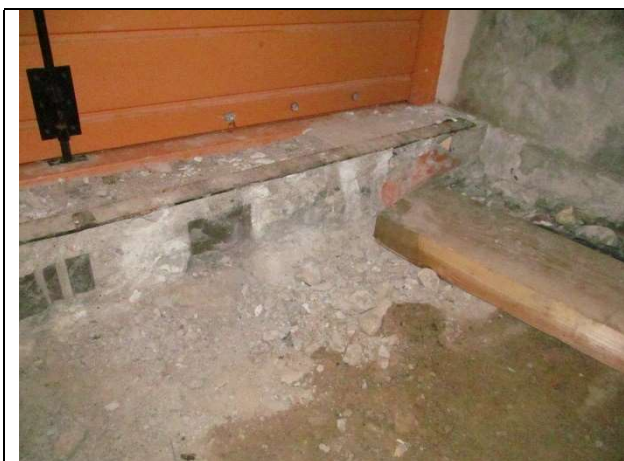
Foto Nr.101

Pie ziemeļu ieejas durvīm ir 10cm plats betona sliekšnis (foto Nr.101), kas ir 27cm augstāks par ārējo bruģi un 17cm augstāks par iekšējo ķieģeļu grīdu. Pie austrumu fasādes ieejas durvīm ir 25cm plati caurumoto māla ķieģeļu sliekšņi, kas ir 80÷120mm augstāks par iekšējo ķieģeļu grīdu (foto Nr.102). Šie sliekšņi ir ierīkoti no nepiemērota materiāla un ir sabrukšanas stadijā.

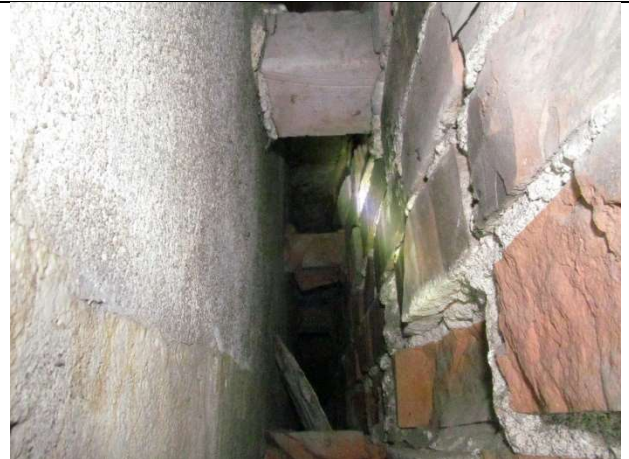
Foto Nr.142

No trijām pusēm (ārsienu, otrā stāva sienu, sienu pie skursteņa) ir 10cm gaisa sprauga ar rezervuāra pusķieģeļu sienas apšuvumu (foto Nr.141, foto Nr.142). Apšuvums vietām ir izdrupis.

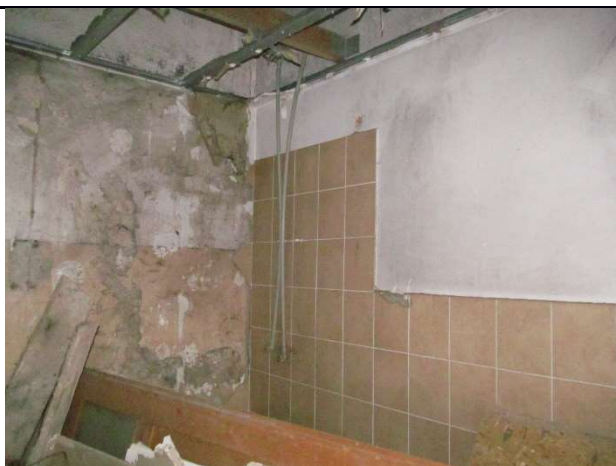
Foto Nr.149

Apsekošanas objekta vai apsekošanas priekšmeta nosaukums. Īss konstatēto bojājumu un to cēloņu apraksts, tehniskā stāvokļa novērtējums atsevišķiem būves elementiem, konstrukciju veidiem, būves detaļām. Atbilstība normatīvo aktu prasībām.		Tehniskais nolietojums (%)
5.1	Santehnikās iekārtas un cauruļvadi	100
Santehnikās iekārtas un cauruļvadi daļēji demontēti, nolietojušies (foto Nr.149 ÷ foto Nr.152)

Santehnikās iekārtas un cauruļvadi ir demontētā, neapmierinošā stāvoklī.

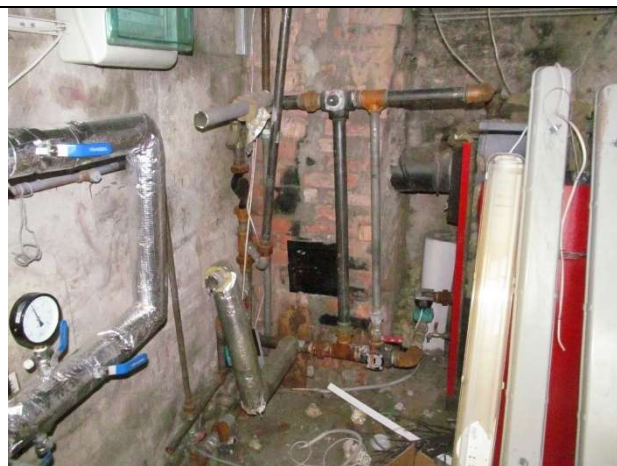
Foto Nr.154

Ūdensvada ievads un kanalizācijas pieslēgums ir apmierinošā tehniskā stāvoklī.		
5.3	Apkures sistēma	100
Apkures sistēma ir demontētā (foto Nr.154), neapmierinošā stāvoklī.

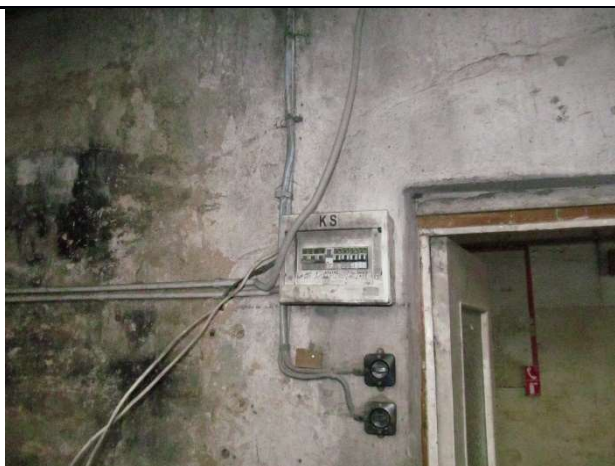
Foto Nr.157

5.6.	Iekšējā elektroinstalācija	100
<p>Iekšējā elektroinstalācija daļēji demontēta un nolietojusies (foto Nr.157).  Elektrības pievada sadalne ir ziemeļu fasādē (foto N r.158).</p>

Iekšējā elektroinstalācija ir demontētā, neapmierinošā stāvoklī.
