Tehniskās apsekošanas atzinums

Divstāvu kūts (vēsturiskais nosaukums)

būves kad. apzīm. 9664 088 0244 001,

Ķeņča iela 2, Kocēni, Valmieras novads

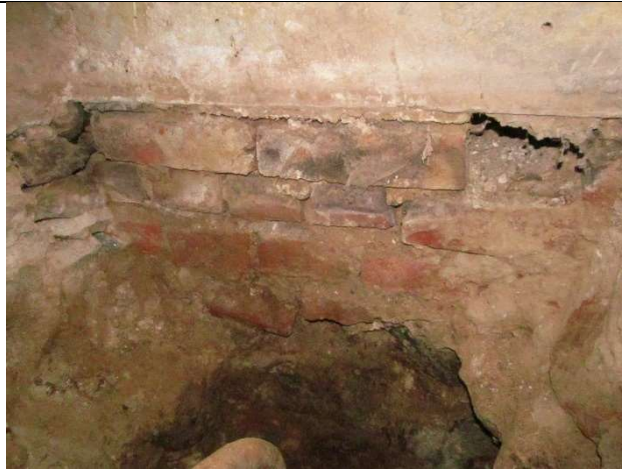
Foto Nr.3

Foto Nr.1		Foto Nr.2
<p>PAMATI</p> <p>Zem grīdas līmeņa atsedzas četras ķieģeļu rindas 30cm augstumā (foto Nr.3). Tālāk ir akmens mūris līdz atzīmei -1,2m. Atsegts arī starpsienas pamats, kas visa augstumā ir akmens mūris. Pamati ir samērā līdzīgi mūrēti ar kaļķa javu (foto Nr.4). Pamati veidoti kā lentveida pamati.</p>

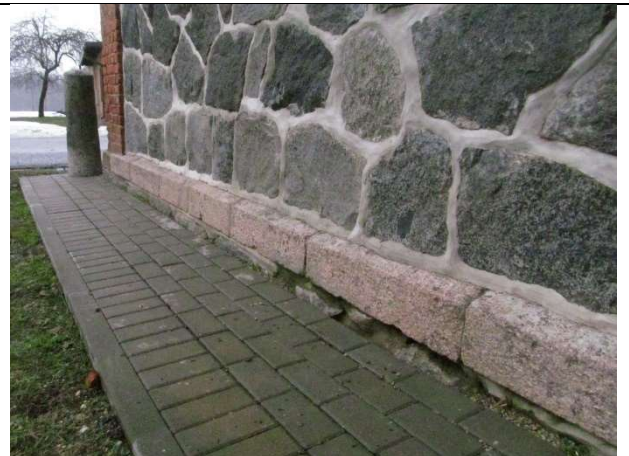
Foto Nr.6

Ēkai ir ierīkota betona bruģa apmale 70cm platumā (foto Nr.5 un foto Nr.6)

Ēkas apmale ir labā tehniskā stāvoklī.

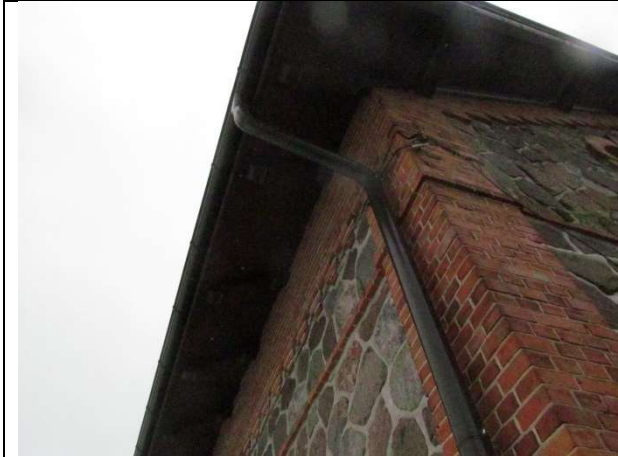
Foto Nr.13

Ēkas stūri un aiļu malas portāli mūrēti ar māla ķieģeļiem (280x135x70mm) uz kaļķa javas. Šis mūrējums izceļas par 2cm līdz 6cm no laukakmens mūrējuma plaknes (foto Nr.13 un foto Nr.14). Ārsienas laukakmens mūrim ir veikta šuvju aizpildīšana ar Sakret CLp+ javu. Logu aiļu, portālu un stūra rustu māla ķieģeļiem ir vietām izdrupušas šuves.

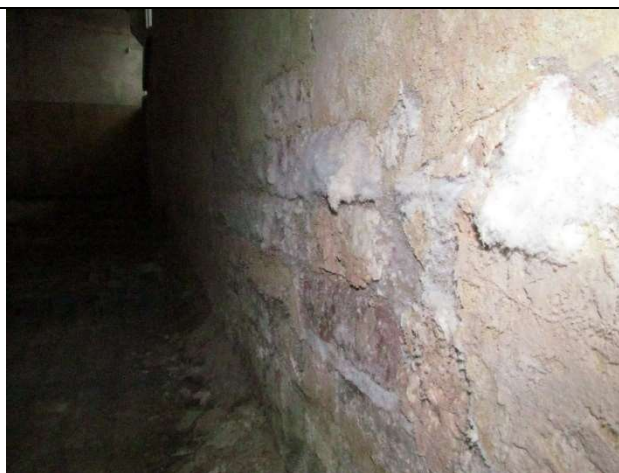
Foto Nr.29

Pamatos zem ķieģeļu apšuvuma sienas nav hidroizolācija, zemes mitrums sūcas ķieģeļos un izdalās karbonāta sāļi baltu pārslu veidā (foto Nr.29 un foto Nr.30). Mitruma bojātās vietās sienas apmetums nokritis.

Laukakmens mūra iekšējā ķieģeļu apšuvuma tehniskais stāvoklis ir neapmierinošs.

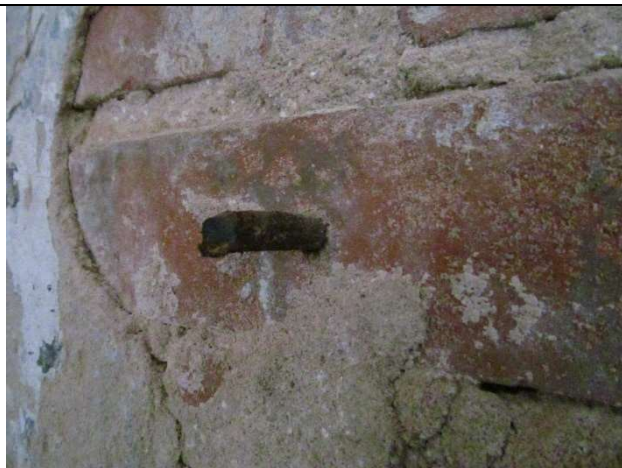
Foto Nr.31

Ķieģeļu apšuvumā ir saglabājušies svešķermeņi (foto Nr.31, foto Nr.32).

Vietām ķieģeļu apšuvuma šuves apakšējā daļā ir izdrupušas (fotoNr.31, foto Nr.32).

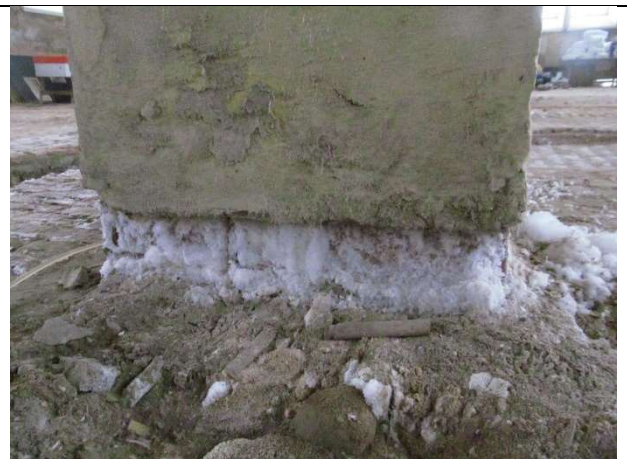
Foto Nr.52

Mūra kolonnām nav ierīkota horizontālā hidroizolācija. Kolonnu apakšējā daļā vietām ir sāļu izsvīdumi (foto Nr.51 un foto Nr.52), vietām izdrupušas šuves.

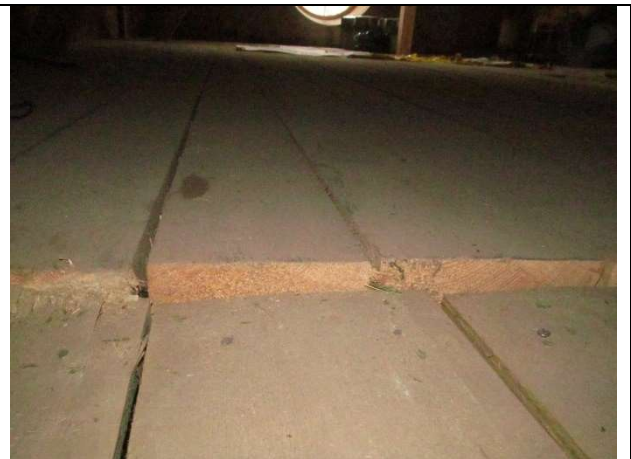
Foto Nr.114

Grīdas segums ir ar ievērojamām līmeņu starpībām – līdz 5cm, malās starpība ir lielāka – līdz 11cm. Ir arī lokālas līmeņu starpības – līdz 4cm (foto Nr.113, Nr.114).

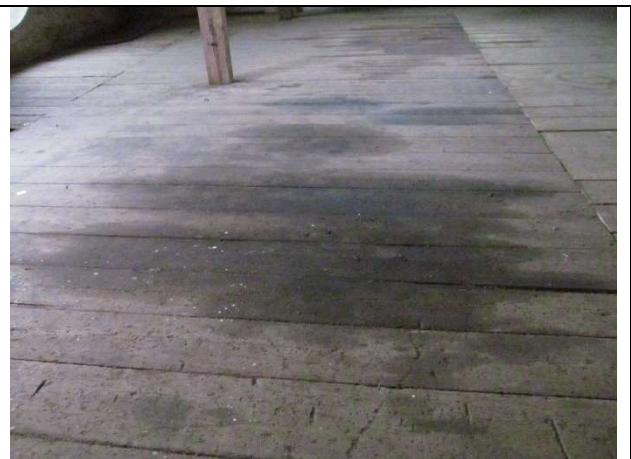
Foto Nr.115	Foto Nr.116
-------------	-------------

Grīdā dažās vietās ir bituma piesārņojums (foto Nr.115). Pagājušā gadsimtā grīdā ir veidojies eļļas piesārņojums (foto Nr.116).

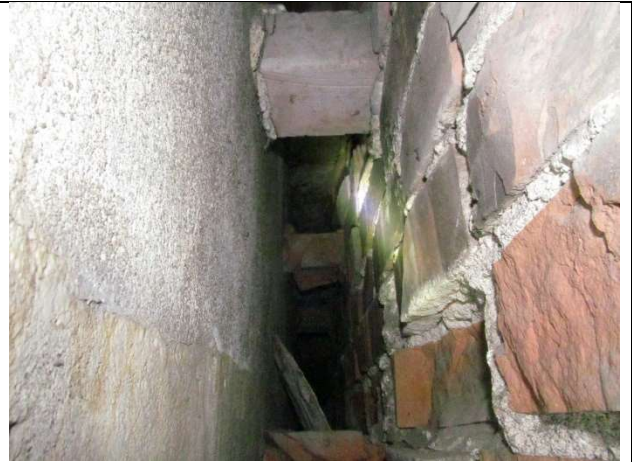
Foto Nr.142

No trijām pusēm (ārsienu, otrā stāva sienu, sienu pie skursteņa) ir 10cm gaisa sprauga ar rezervuāra pusķieģeļu sienas apšuvumu (foto Nr.141, foto Nr.142). Apšuvums vietām ir izdrupis.

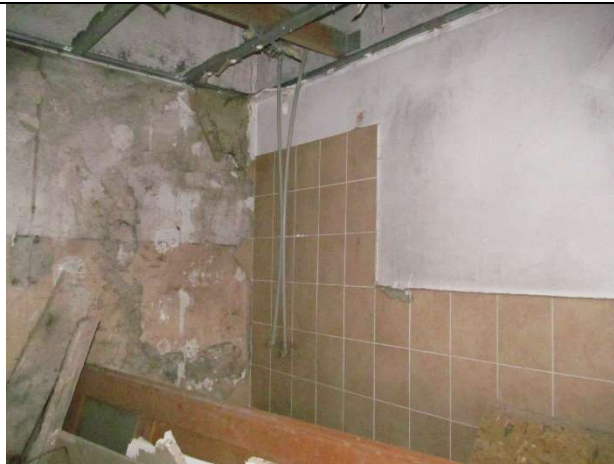
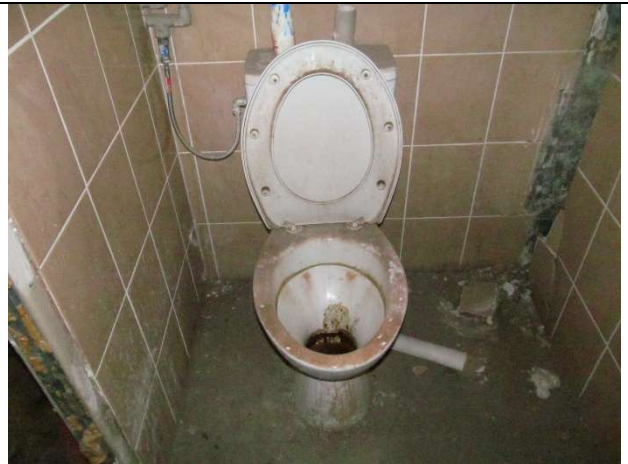
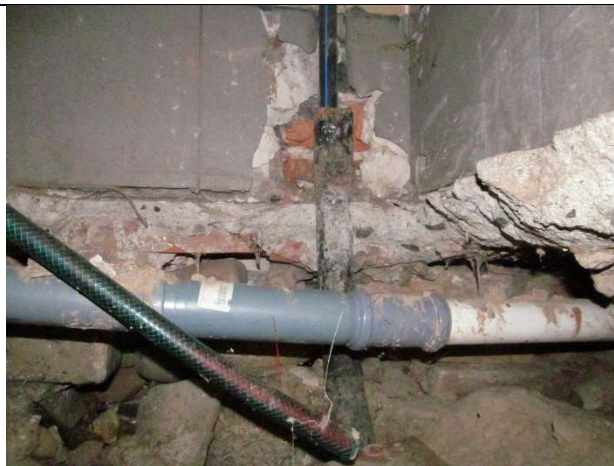
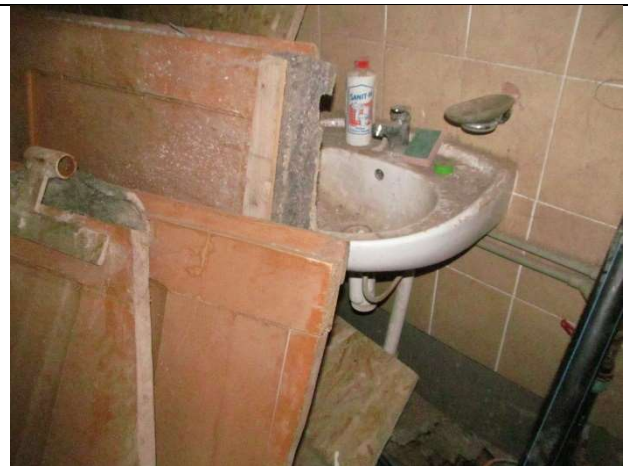
Apekošanas objekta vai apekošanas priekšmeta nosaukums. Īss konstatēto bojājumu un to cēloņu apraksts, tehniskā stāvokļa novērtējums atsevišķiem būves elementiem, konstrukciju veidiem, būves detaļām. Atbilstība normatīvo aktu prasībām.		Tehniskais nolietojums (%)
5.1	Santehnikās iekārtas un cauruļvadi	100
Santehnikās iekārtas un cauruļvadi daļēji demontēti, nolietotojušies (foto Nr.149 ÷ foto Nr.152)

Santehnikās iekārtas un cauruļvadi ir demontētā, neapmierinošā stāvoklī.

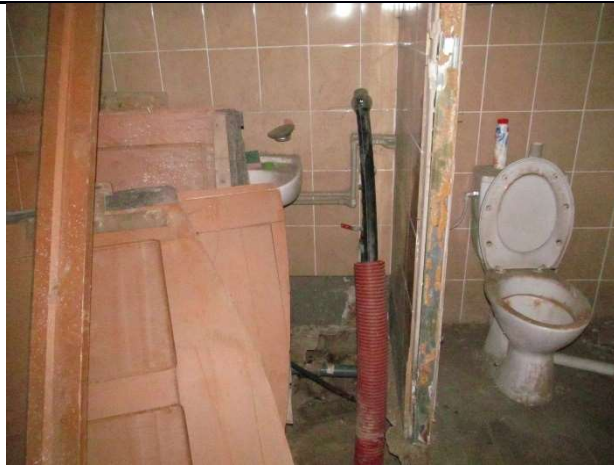
Foto Nr.153

Ēkā ir ievadīts jauns ūdensvada ievads $\varnothing 50 \times 4,6$ (foto Nr.153) un ir esošs kanalizācijas $d=100$ pieslēgums esošai kanalizācijas sistēmai $d=160$ ēkas dienvidu galā.

Ūdensvada ievads un kanalizācijas pieslēgums ir apmierinošā tehniskā stāvoklī.

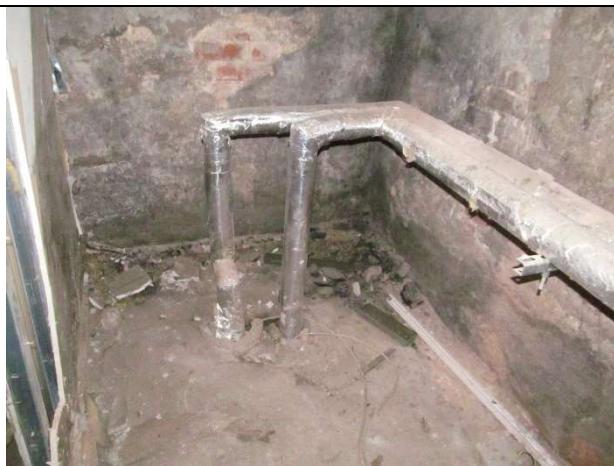
Foto Nr.155

Ēkā dienvidu galā ir siltumtrases $d=48$ ar siltumizolāciju $d=125$ ievads (foto Nr.155) ar funkcionējošu siltummezglu

Siltummezgls ir apmierinošā tehniskā stāvoklī.
