Tehniskās apsekošanas atzinums

Divstāvu kūts (vēsturiskais nosaukums)

būves kad. apzīm. 9664 088 0244 001,

Keča iela 2, Kocēni, Valmieras novads

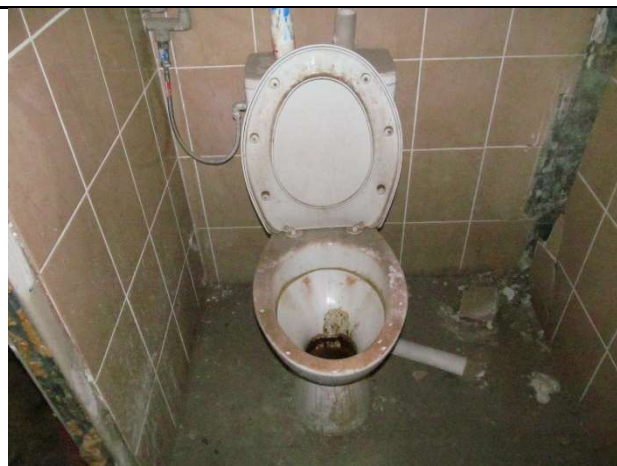
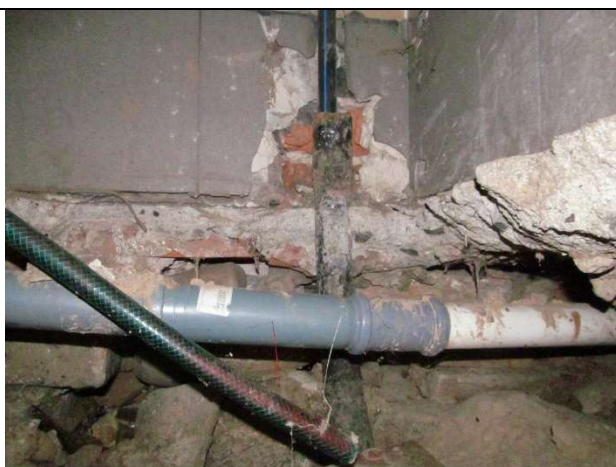
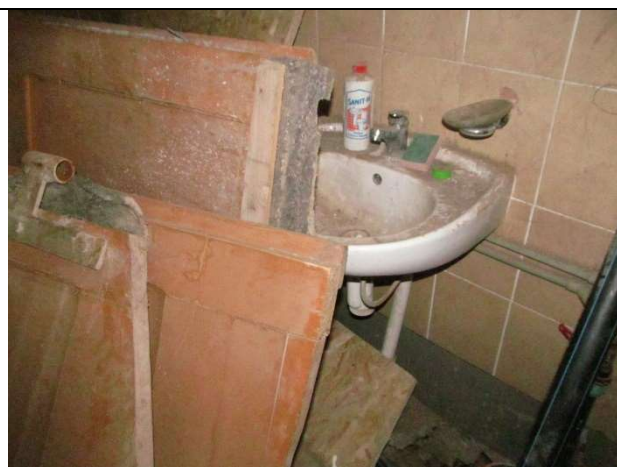
Apsekošanas objekta vai apsekošanas priekšmeta nosaukums. Īss konstatēto bojājumu un to cēloņu apraksts, tehniskā stāvokļa novērtējums atsevišķiem būves elementiem, konstrukciju veidiem, būves detaļām. Atbilstība normatīvo aktu prasībām.		Tehniskais nolietojums (%)
5.1	Santehnikās iekārtas un cauruļvadi	100
Santehnikās iekārtas un cauruļvadi daļēji demontēti, nolietojušies (foto Nr.149 ÷ foto Nr.152)

Santehnikās iekārtas un cauruļvadi ir demontētā, neapmierinošā stāvoklī.
