Atskaite
par nekustamā īpašuma –
zemes vienības un nedzīvojamās ēkas
Kultūras ielā 11, Zilaiskalns, Zilākalna pagasts,
Valmieras novads novērtējumu

Pasūtītājs:	Valmieras novada pašvaldība
Novērtēšanas datums:	2024.gada 22.oktobris

2024.gada 22.oktobrī
Reģ. Nr. K – 24/65

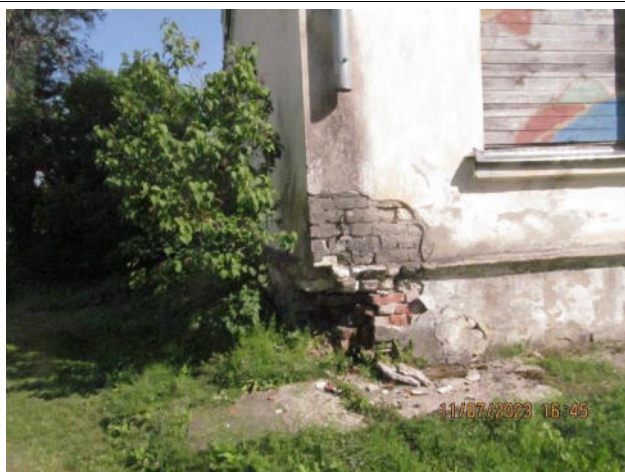
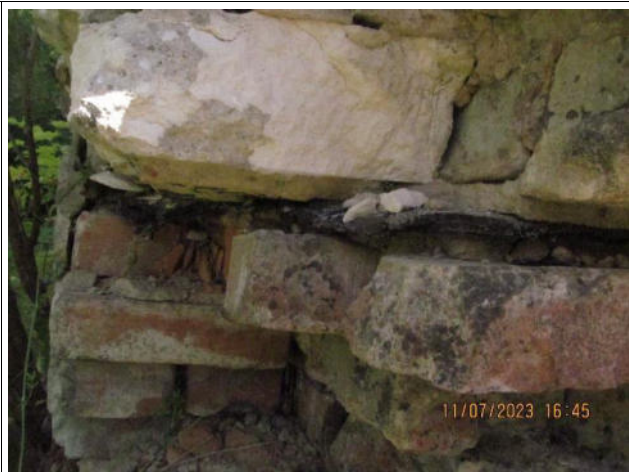
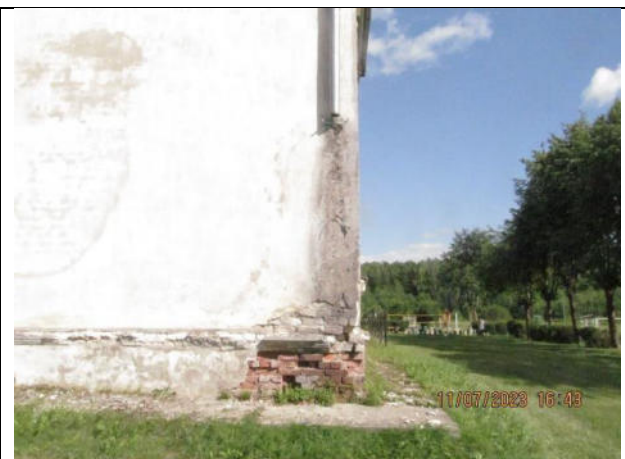
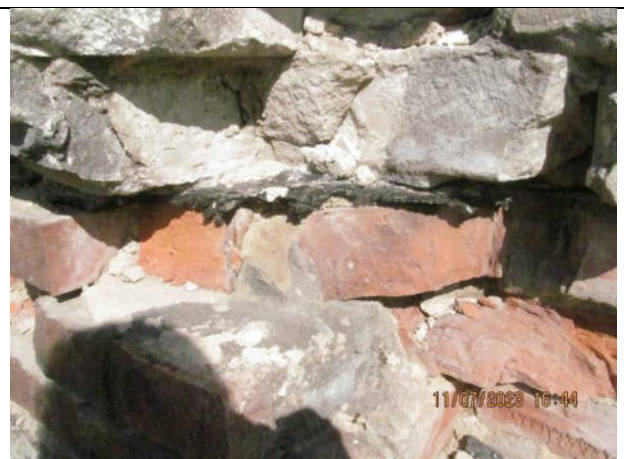
Ēkas bezpagaraba daļā, izdrupušajos stūros ir redzama ruberoīda horizontālā izolācija ar biezu bituma kārtu starp colkola māla ķieģeļiem un stāva silikāta ķieģeļiem (foto Nr.13 ÷ Nr.16).

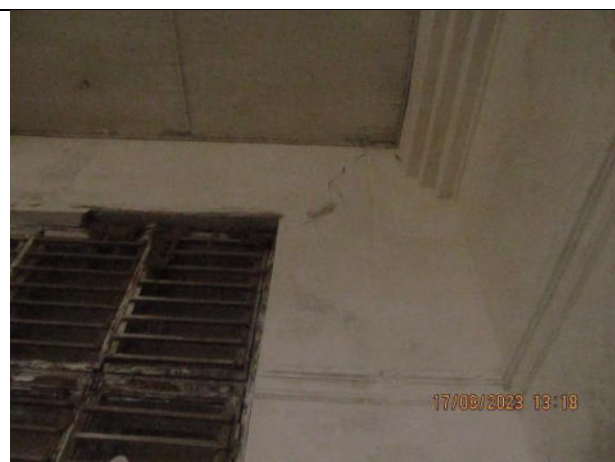
Foto Nr.35

Trešā stāva ārsienām ziemeļu un dienvidu fasādēs ir slīpas plaisas dzelzsbetona pārsedžu galos (foto Nr.35 un foto Nr.36), kas ir saistītas ar pārsedžu pamatnes nepietiekošu armēšanu.

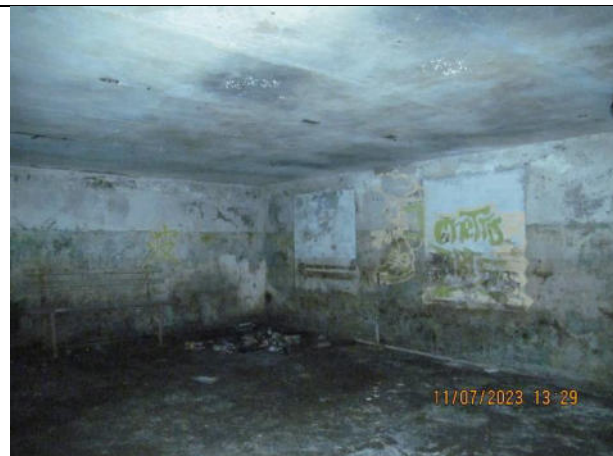
Foto Nr.63

Pagrabam ir saliekamo dzelzsbetona pārseguma paneļi. Vietām paneļiem armatūra ir pakļauta korozijai, kas ir izraisījusi betona aizsargkārtas atdalīšanos (foto Nr.63 un foto Nr.64).

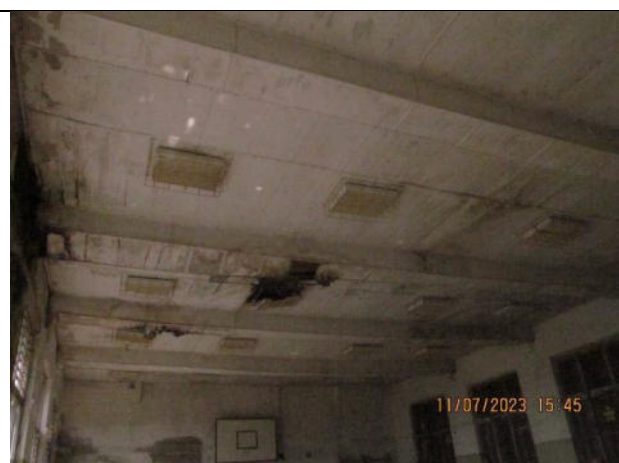
Foto Nr.81

Telpas vidū piekārtām sijām un pasiju pārsegumam ir lietus ūdens radīti bojājumi (foto Nr.81 un foto Nr.82)-siju un pārseguma apgabalī ir satrūdējuši, deformējušies.

<ol style="list-style-type: none"> 3) Izstrādāt projektu trešā stāva pārseguma piekārtā koka siju bojāto daļu protezēšanai un atjaunot šo pārseguma daļu. 4) Demontēt koka ventilācijas skursteņus. 5) Veikt jumta nesošo koka konstrukciju bojāto daļu protezēšanu un ierīkot jaunu jumta segumu kopā ar lietus ūdens notekrenēm un notekcaurulēm. 6) Atjaunot fasādē izdrupušos ķieģeļus. 7) Izstrādāt projektu un nostiprināt ziemeļu fasādes un trešā stāva austrumu fasādes sienas plaisas ar armatūras enkuriem. 8) Ierīkot pagaba telpām dabīgo ventilāciju. 9) Veikt pārējos darbus. <p><i>C. Ēkas pārbūve:</i></p> <ol style="list-style-type: none"> 1) Demontēt trešo stāvu. 2) Pārbūvēt būvi par divstāvu ēku, izbūvējot jaunu jumtu. 3) Veikt pārējos darbus.
Ugunsdrošība, apsardze	Ēka netiek apsargāta.
Apkārtne, satiksme	Vērtējamais objekts atrodas Valmieras novada Zilākalna pagasta ciemā Zilaiskalns, kas nosaukts pēc 700m uz austrumiem esošā paugura vārdā. Ciems izveidojies kā kūdras fabrikas “Zilaiskalns” strādnieku ciemats 20. gadsimta 50. gadu beigās, kad sākās blakus esošā kūdras purva krājumu izpēte. Šajā laikā uzceltas pirmās barakas kūdras fabrikas strādniekiem, arī skola (vērtējamais OBJEKTS) un slimnīca. Dzīvojamās mājas, galvenokārt, tiek būvētas no 1960. līdz 1980.gadam. Ciemā darbojas J. Neikena pamatskolas Zilākalna struktūrvienība, feldšeru punkts, aptieka, bibliotēka, senioru nams, kultūrvēstures un apmeklētāju centrs, veikals, ārējais futbola laukums. Tuvākā sabiedriskā transporta pietura atrodas Valmieras ielā, ~ 250 m attālumā.

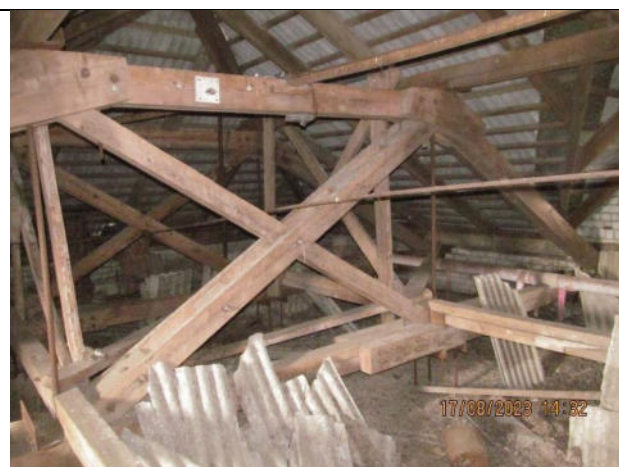
Foto Nr.83

Kopnes ierīkotas no 150x220mm (h) brusām (foto Nr83). Koka kopne pārseguma austrumu galā centrālajā daļā ilgstoši ir pakļauta lietus ūdens ietekmei un tās fragmenti ir satrūdējuši (foto Nr.84). Zem kopnes piekārtā brusa vizuāli nav bojāta. Kopnes deformācija vai sabrukšana nav vērojama.

<p>Nepieciešamie pasākumi būves turpmākas ekspluatācijas nodrošināšanai</p>	<p><i>A. Ēkas konservācijas darbi:</i></p> <ol style="list-style-type: none"> 1) Novērst jumta seguma bojājumus, vienlaicīgi protezējot bojātās koka konstrukcijas. 2) Novērst skārda seguma bojājuma vietas pie frontoniem un virs tiem. 3) Aizdarināt trešā stāva dienvidu fasādes logu ailas ar OSB plātnēm. 4) Atjaunot ūdens notekcauruļu trūkstošos posmus. <p><i>B. Ēkas atjaunošana:</i></p> <ol style="list-style-type: none"> 1) Izstrādāt projektu logu ailas ķieģeļu staba stiprināšanai un nostiprināt šo fasādes daļu. 2) Izstrādāt projektu trešā stāva pārseguma koka kopnes bojāto daļu protezēšanai un atjaunot šo kopni.

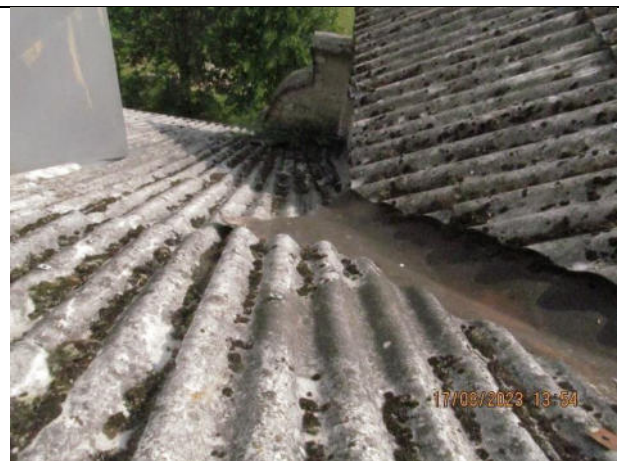
Foto Nr.98

Vieta Nr.1 ÷ 1c (vietas 4gab) divstāvu daļā frontona sadurvietās ar jumta plakni skārda seguma defekts un tiek bojātas sienas. Vietā Nr.1 tiek bojāta mūrlata (foto Nr.97 un foto Nr.98).

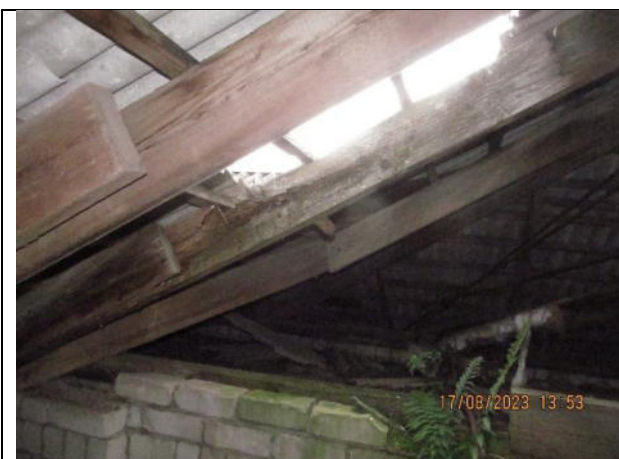
Foto Nr.101

Vieta Nr.2 austrumu puse, divstāvu daļa, pie kāpņu telpas sienas plaknē iztrūkst vairākas šifera lokšnes, tiek bojāta spāre un latojums (foto Nr.99 ÷ foto Nr.101).

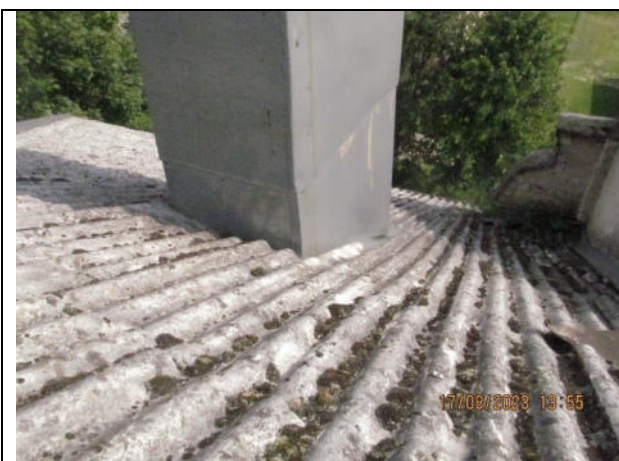
Foto Nr.103

Vieta Nr.4 austrumu puse, divstāvu daļa, ventilācijas skurstenis tecējis, bojāta krēsla augšējā daļa (foto Nr.103 un foto Nr.104).

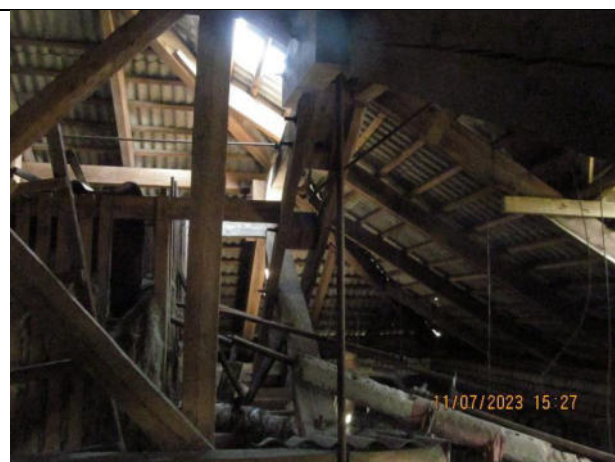
Foto Nr.113

Vieta Nr.10 trīsstāvu daļa austrumu puse, iztrūkst vairākas loksnes šīfera, bojāts latojums un koka kopnes vidusdaļa (foto Nr.113 un foto Nr.114).

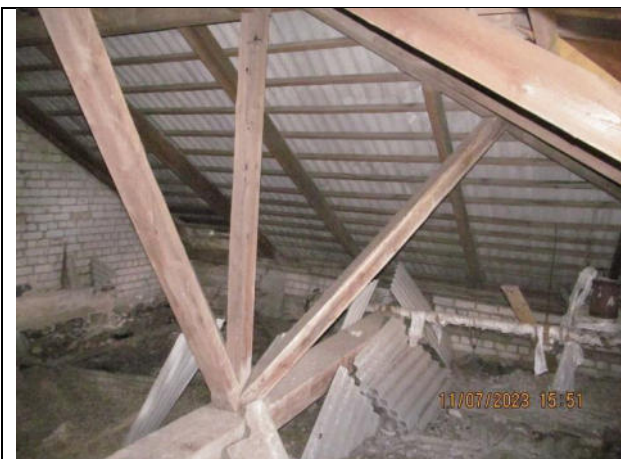
Foto Nr.119

Jumta segumā ir viļņveida azbestcimenta loksnes, kas piestiprinātas ar parastajām melnā metāla naglām (foto Nr.119). Dažās vietās loksnes ir norautas un atsegtajās vietās ēkā veidojas konstrukciju bojājumi (foto Nr.120).

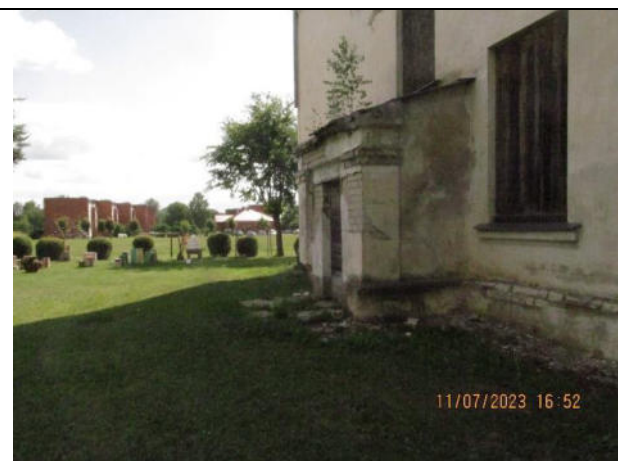
Foto Nr.125

Ziemeļaustrumu fasādē esošajai ieejas tamburam jumta segums ir sabrucis (foto Nr.125 un foto Nr.126).

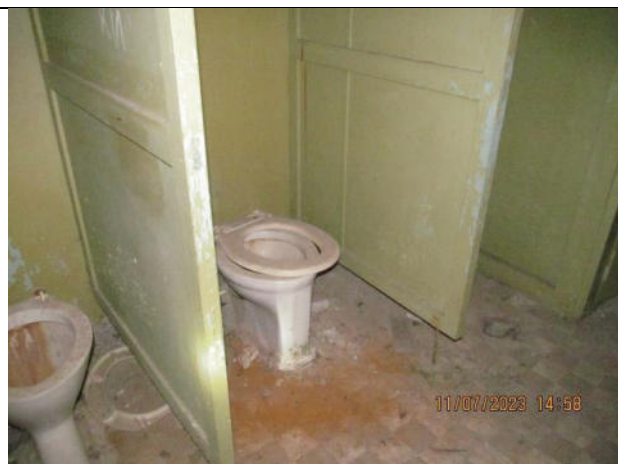
Foto Nr.177

Ēkā ir saglabājušās santehnikās iekārtas (foto Nr.177) un sākotnējie cauruļvadi ar pieslēgumu centrālajai kanalizācijai (foto Nr.178).

Santehnikās iekārtas un cauruļvadi ir daļēji demontēti.

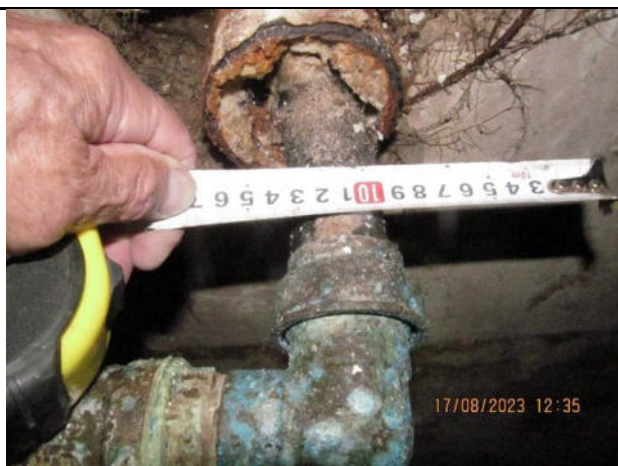
Ēkā ir ūdensvada ievads ziemeļaustrumu daļā ar ievadu pagrabā (foto Nr.179 un foto Nr.180).

Ūdensvada ievads ir apmierinošā tehniskā stāvoklī.

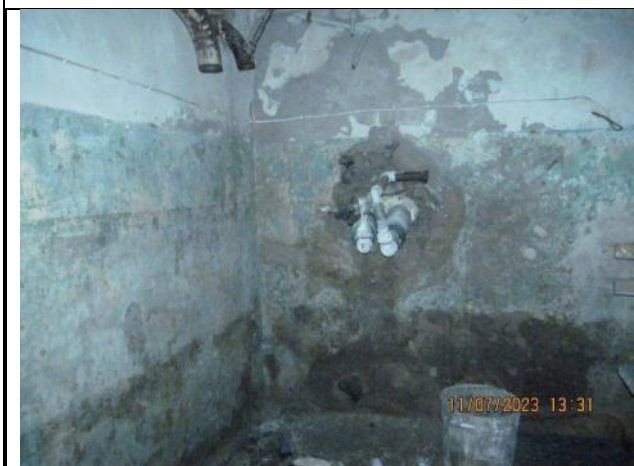
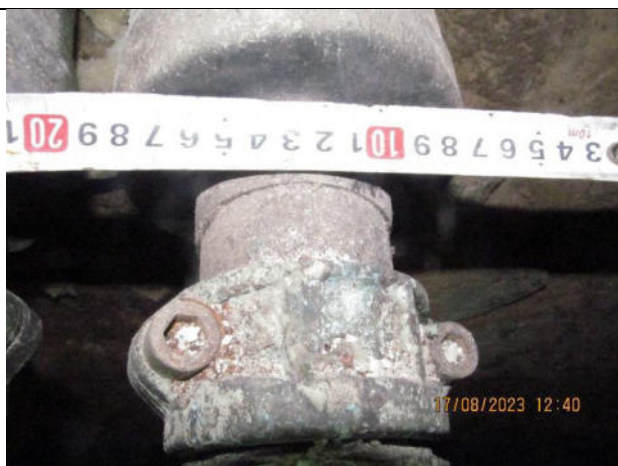
Ēkā ir siltumtrases ievads dienvidaustrumu daļā ar ievadu pagrabā (foto Nr.181 un foto Nr.182).

Siltumtrases ievads ir apmierinošā tehniskā stāvoklī.

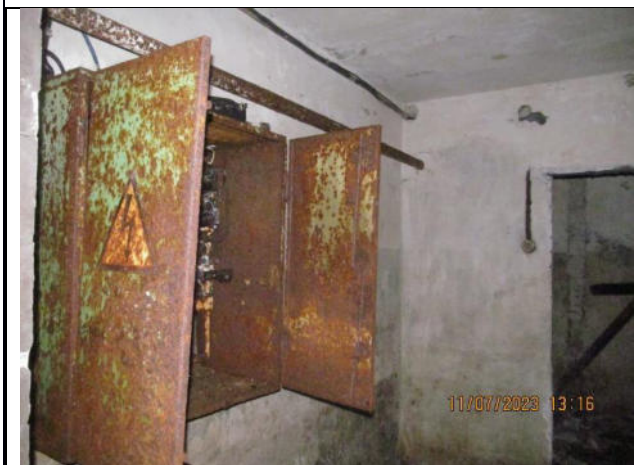
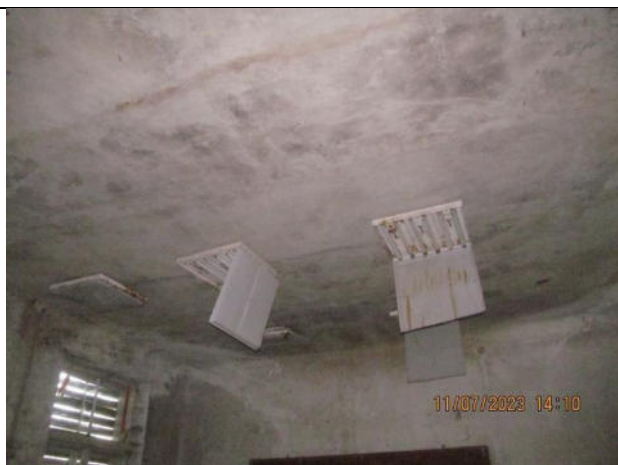
Iekšējā elektroinstalācija ir daļēji demontēta (foto Nr.183 un foto Nr.184).

Iekšējā elektroinstalācija ir daļēji demontēta.
