TEHNISKĀS APSEKOŠANAS ATZINUMS

RAŽOŠANAS ĒKA
Rūpniecības iela 1, Valmiera

Valmiera, 2018

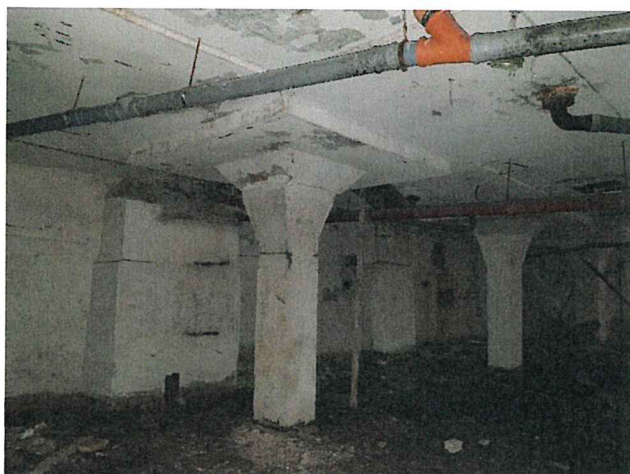
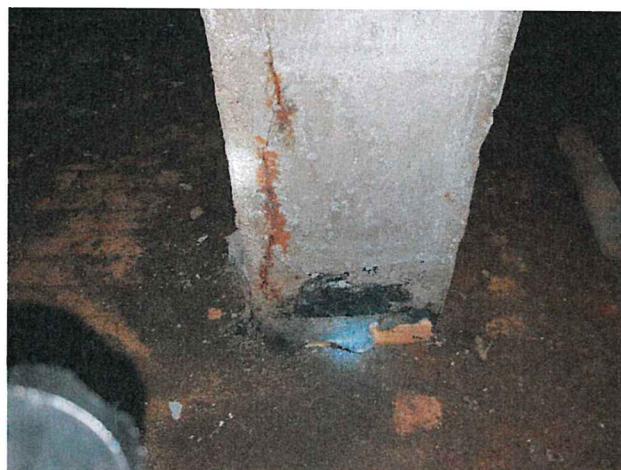
3.1. Pamati un pamatne

Galvenās ēkas pamatus veido dzelzsbetona pāļi, kas apvienoti režģogos ar soli 6 x 6 metri. Uz pāļiem izbūvētas pagrabstāva kolonnas, un pagrabstāva grīdu veido monolitā dzelzsbetona plātnes. Ēkas pamatu elementu deformācijas un sēšanās nav konstatēta. Atsevišķi grunts izpēte, kā arī pamatu atsegumi netika veikti..

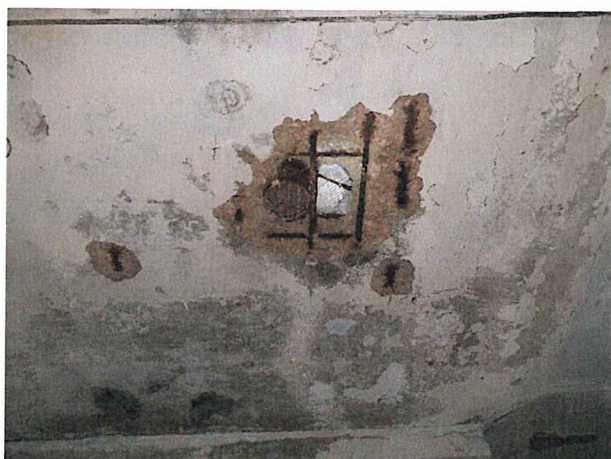
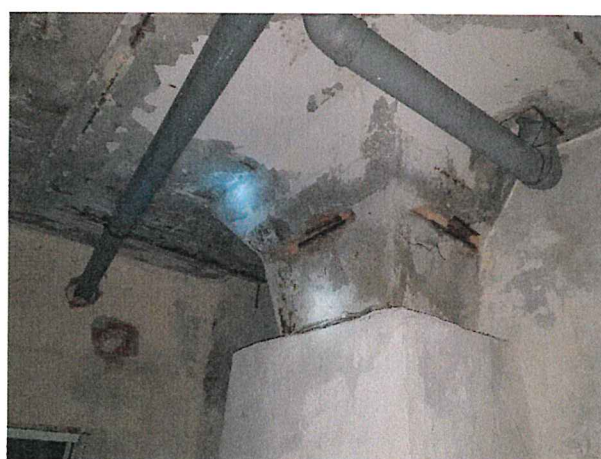
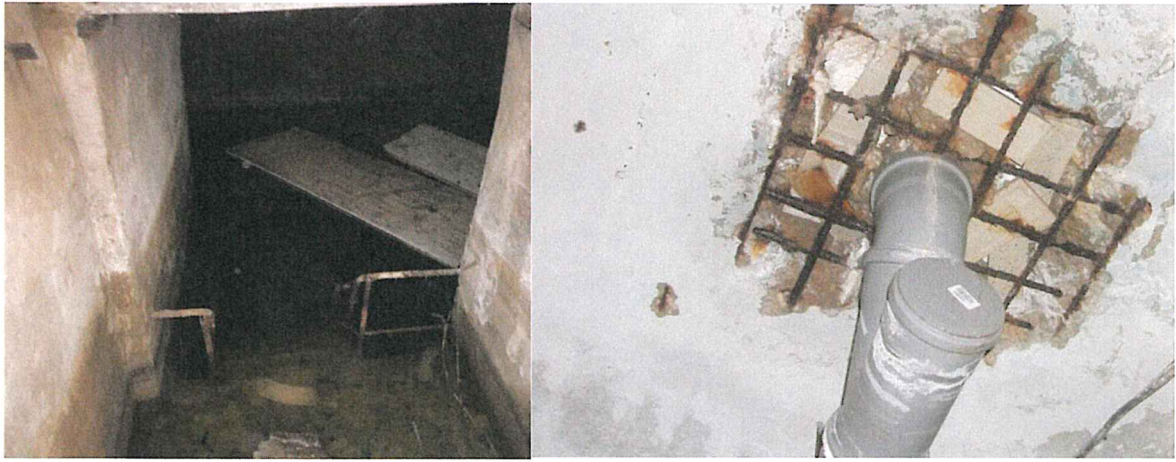
3.2. Pagraba stāvs

Pagraba stāvs veidots no saliekamā dzelzsbetona konstrukcijām – kolonnām un pārsegumiem. Kolonnas izvietotas 6 x 6 metru tīklā. Kolonnu augšējā daļa veidota ar kapiteļiem (skat nākamajā nodaļā konstruktīvo risinājumu). Gan kolonnām, gan pārsegumam ievērojami bojāta stiegrojuma aizsargkārtā, atsevišķas stiegras atsegtas un stipri korodējušas.

Nesošo elementu deformācijas un sēšanās nav konstatēta. Vizuālais stāvoklis gan kolonnām, gan plātņu pārsegumiem vērtējams kā slikts dēļ stiegrojuma aizsargkārtas bojājumiem.

Pagrabā noteiktā līmenī patstāvīgi uzturas ūdens, tādējādi nesošās konstrukcijas patstāvīgi atrodas stipra mitruma ietekmē un turpinās konstrukciju bojājumu attīstību.

- a) veikt 2.stāva griestu plātņu nestspējas nodrošināšanu vai demontāžu;
- b) novērst mitruma uzkrāšanos ēkas pagrabstāvā;
- c) atjaunot stiegrojuma aizsargkārtu konstrukciju bojātajās vietās;
- d) nodrošināt telpu ar lietošanai nepieciešamajiem inženiertīkliem atbilstoši spēkā esošo būvnormatīvu prasībām.

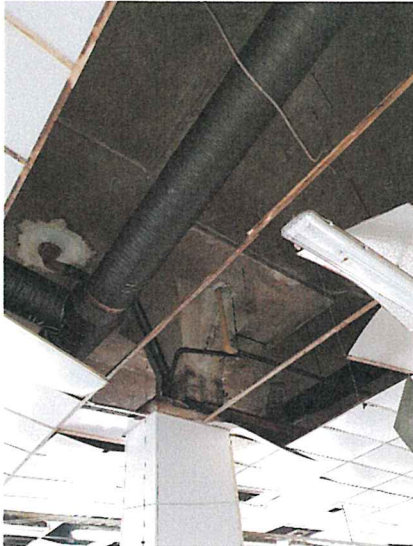
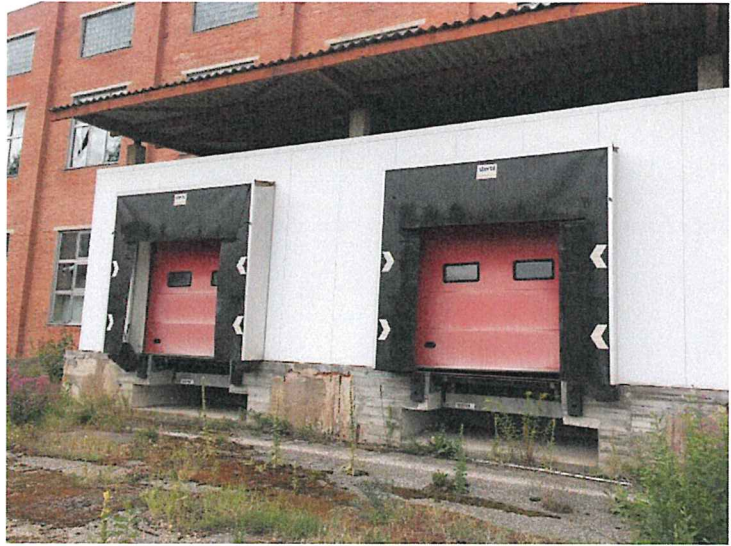
3.3. Ēkas 1.stāvs

Ēkas 1.stāvu veido rūpnieciski ražotas saliekamās dzelzsbetona kolonnas un dzelzsbetona pārsegums ar tiem pašiem attālumiem starp nesošajām konstrukcijām, kā pagraba stāvā – 6 x 6 metri. 1.stāvā konstrukciju defekti nav konstatēti, bet jāatzīmē atsevišķu būvju izvietošana uz 1.stāva rampas, kas nav atspoguļota pieejamajā dokumentācijā.

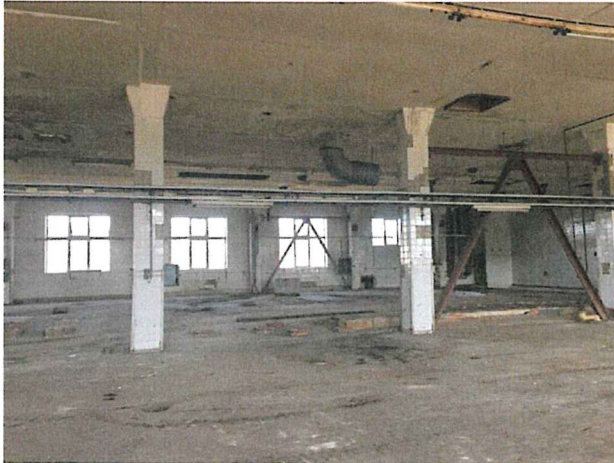
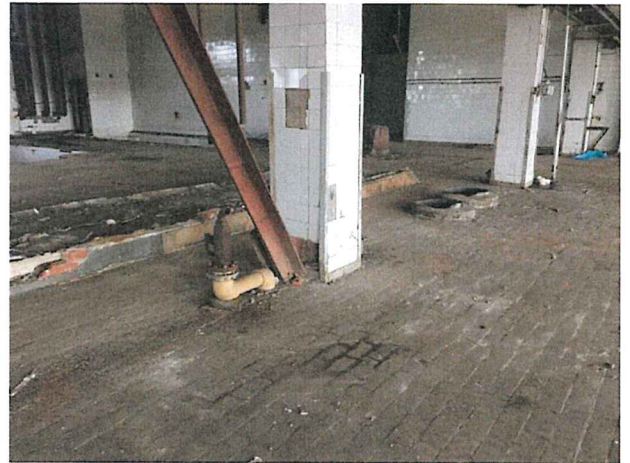
3.4. Ēkas 2.stāvs

Arī ēkas 2.stāvu veido rūpnieciski ražotas saliekamās dzelzsbetona kolonnas un dzelzsbetona pārsegums, tikai attālums starp kolonām veidots ar soli 6 x 18 metri.

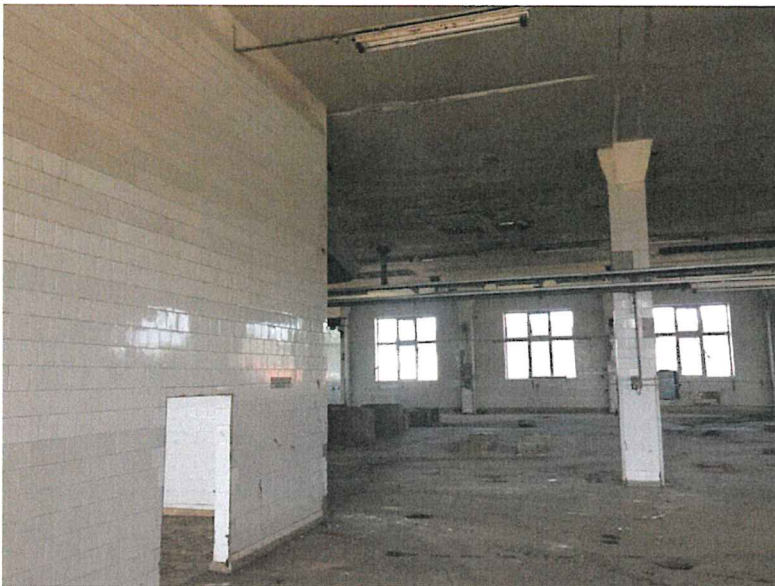
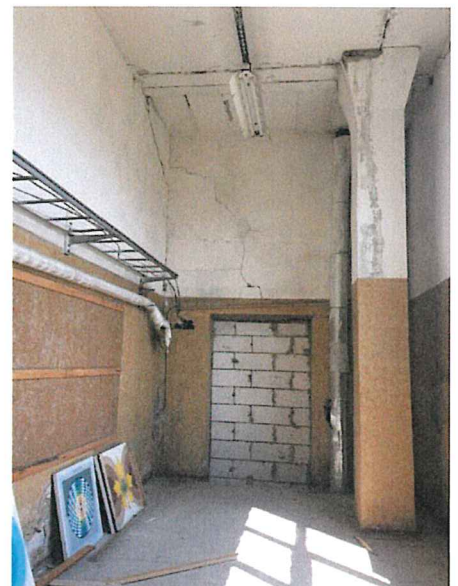
2.stāvā grīda ir veidota no ķieģeļiem 1 kārtā. Starpsienas ir no mūra. Ēkas rietumu pusē, kur ir likvidēta galerija uz administrācijas ēku, ārsienā redzamas plaisas.

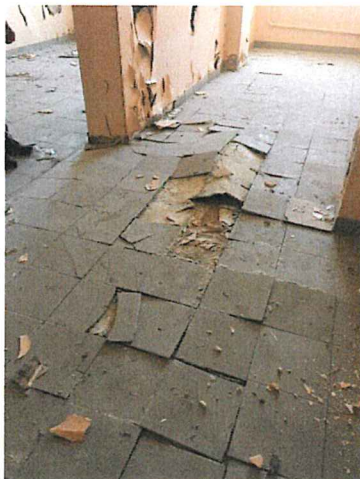
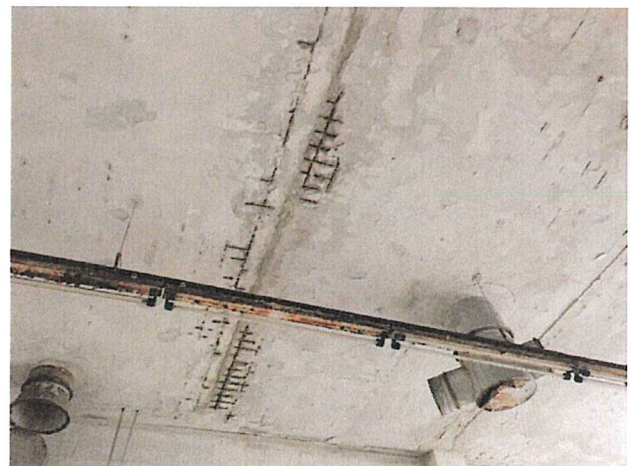
Atsevišķās telpās grīdas un sienas ievērojami bojātas mitruma un temperatūras ietekmē.

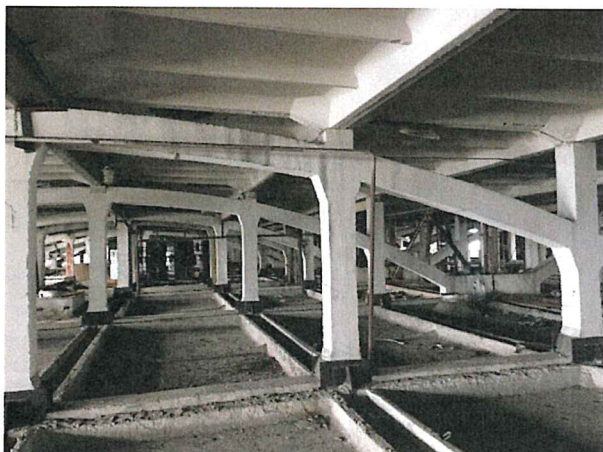
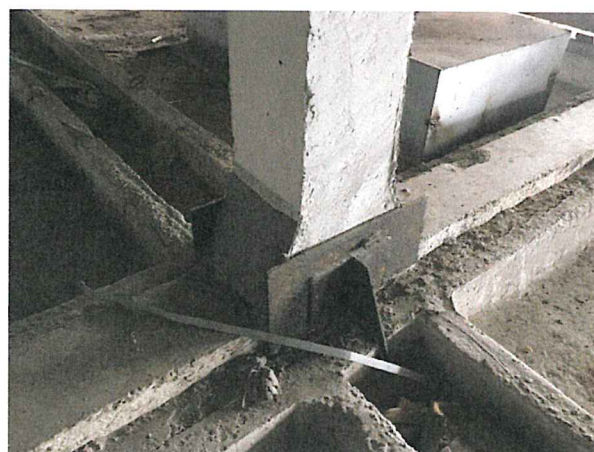
3.5. Ēkas bēniņu stāvs

Ēkas bēniņu stāvs kalpo kā tehniskais stāvs, kurā izvietoti ventilācijas agregāti un elektrosadales. To veido arkveida kopnes, kas balstītas uz 2.stāva kolonnām, un kopnēs ar metāla detaļu palīdzību nostiprināts bēniņu grīdas pārsegums – ribotas saliekama dzelzsbetona plātnes (3x6 metri), kas vērsti ar ribām uz augšu.

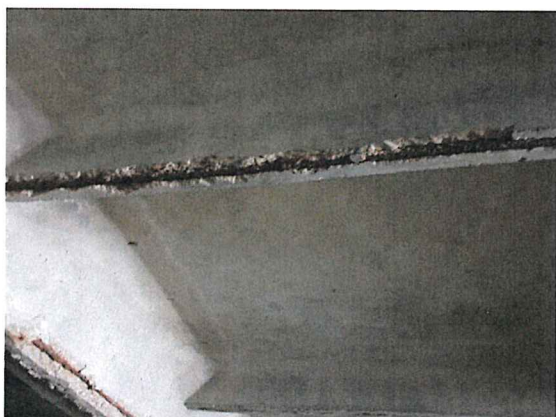
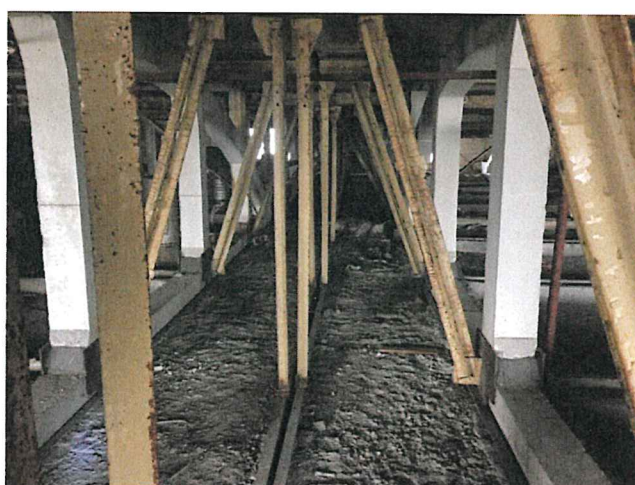
Uz kopņu augšjoslu balstās ribotas saliekamā dzelzsbetona plātnes, veidojot jumta pārsegumu. Ēkas vidū starp 12. un 13. kopni (kopā 21 kopne) izvietota deformācijas šuve, kas veidota no metāla statņiem un nesošajiem profiliem.

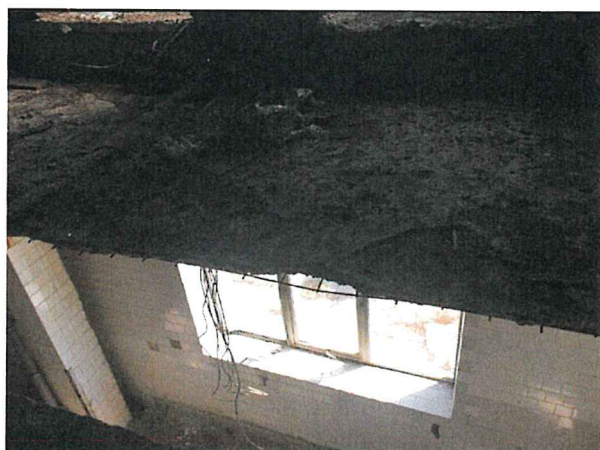
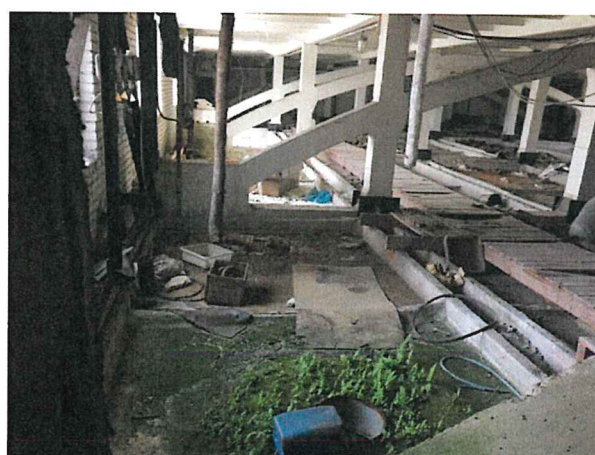
Kopumā bēniņu stāva arkveida kopņu konstrukcijas ir labā stāvoklī. Jumta pārsegumiem ir atsevišķi stieģojuma virskārtas bojājumi, savukārt bēniņu grīdas pārsegums ir pirmsavārijās stāvoklī, daudzviet bojāts un ir uzskatāms **par bīstamu ekspluatācijai!**

Tomēr konstrukciju drošuma aprēķini uzrāda, ka 2.stāva pārseguma plātnes ir pirmsavārijas stāvoklī, drošuma indekss ir 1.2 un drošums nav akceptējamā līmenī, **to sabrukšanas varbūtība P_f ir vērtējama kā augsta - 11,51 %!**

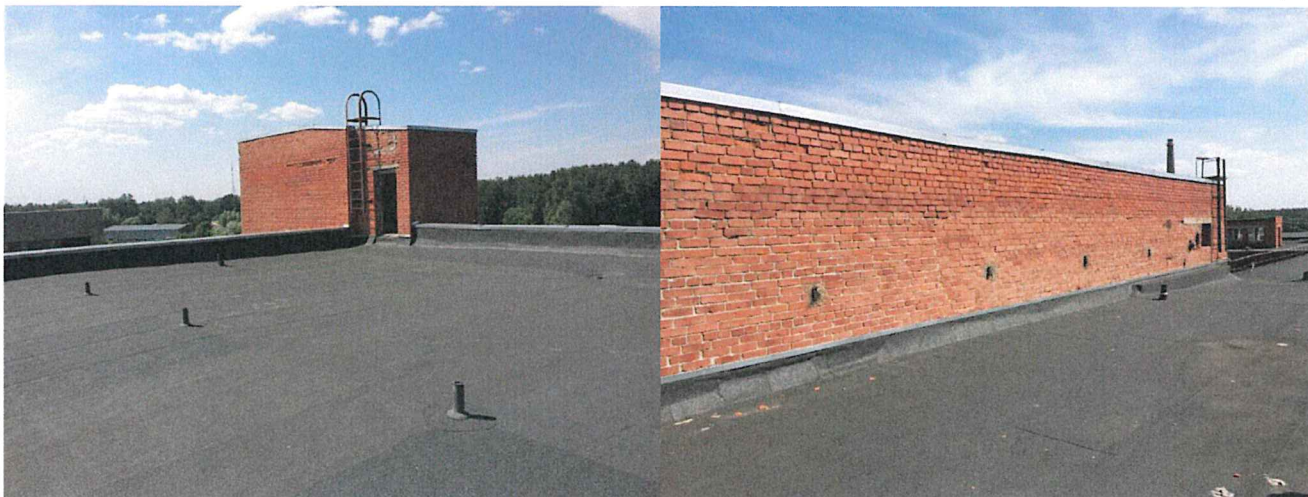
3.6. Jumta elementi

Ēkas plakanā jumta hidroizolācijas slānis ieklāts no bitumena ruļļu materiāla, kopumā apmierinošā stāvoklī. Arī savienojošās galerijas jumta konstrukcija ir kopumā apmierinošā stāvoklī.

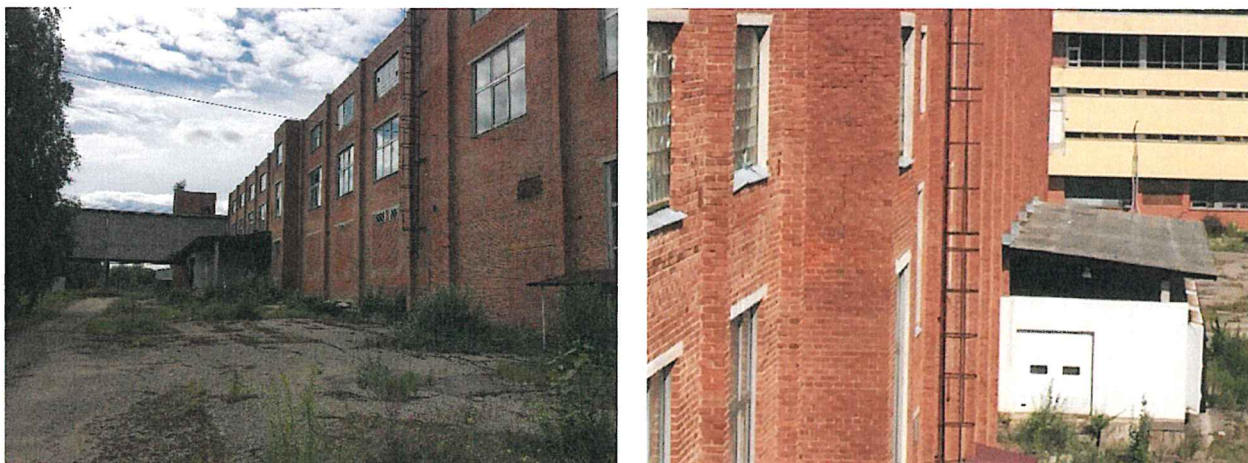
3.8. Fasāde

Ēkas fasāde mūrēta no ķieģeļiem, un kopumā ir apmierinošā stāvoklī. Atsevišķās vietās ir lokāla rakstura bojājumi (plaisas, nodrupumi), tomēr tie neietekmē ēkas noturību.

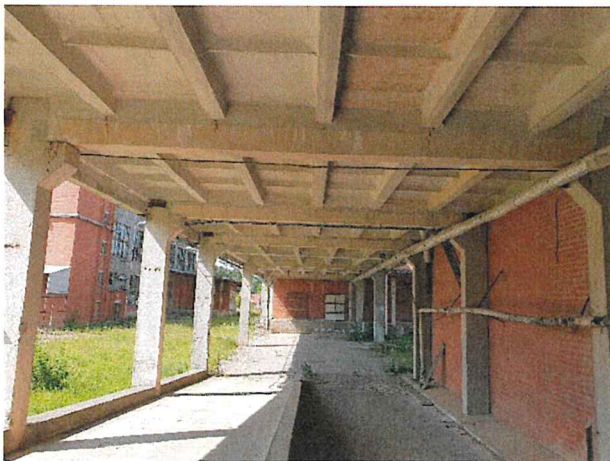
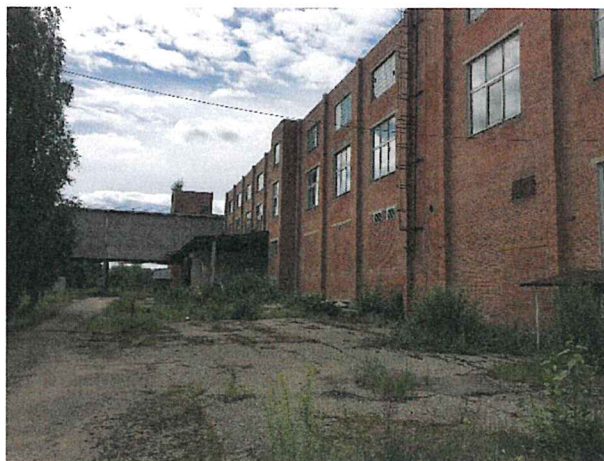
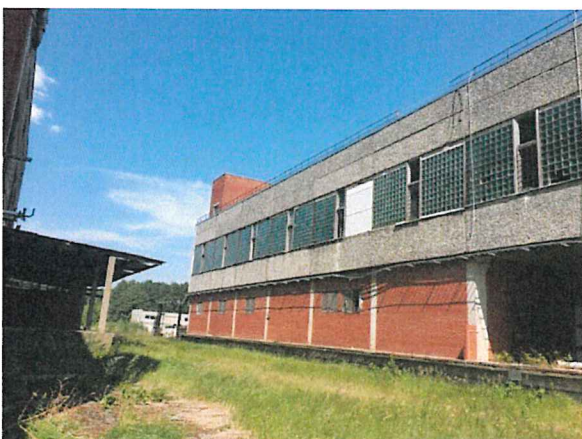
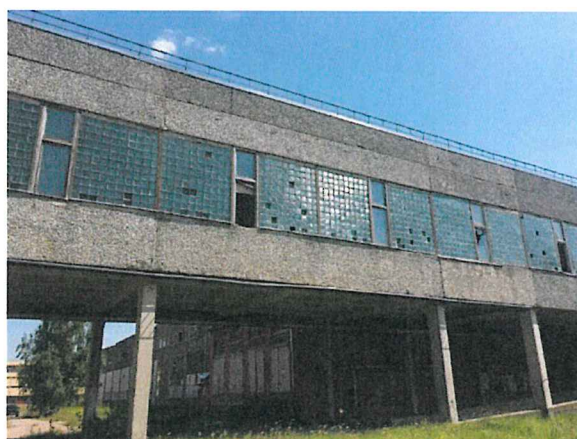
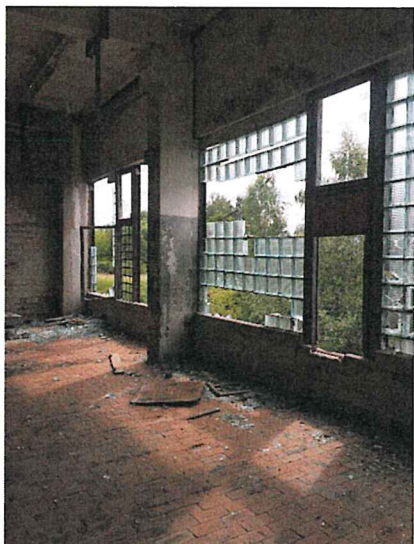
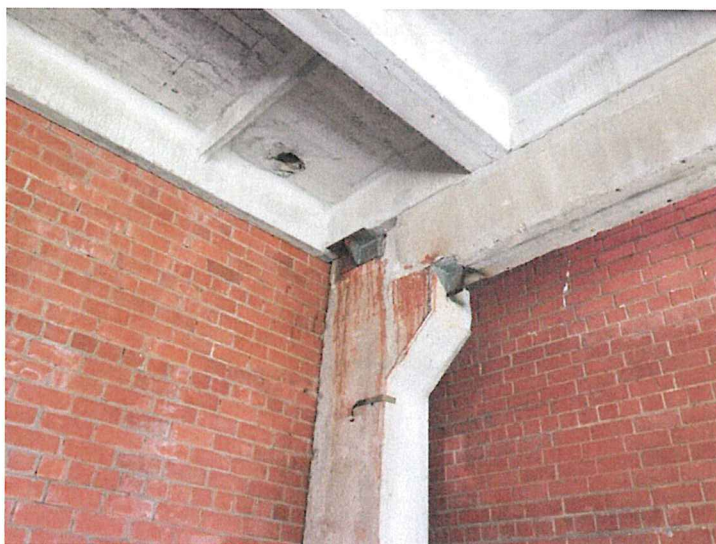
3.9. Savienojošā galerija

Savienojošā galerija ir 2 stāvu, kas pirmajā stāvā ir veidota kā ārtelpa, bet 2.stāvā slēgta.

Galerija veidota no saliekamām dzelzsbetona konstrukcijām – kolonnām, rīģeļiem un pārseguma plātnēm. 2.stāva ārsienas veidotas no piekārtiem keramzītbetona paneļiem, 1.stāvs ķieģeļu mūris, kas temperatūras un ūdens ietekmes rezultātā atsevišķās vietās bojāts.

Kopumā savienojošās galerijas nesošās konstrukcijas ir apmierinošā stāvoklī.

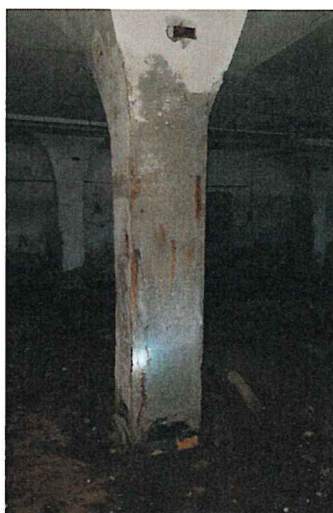
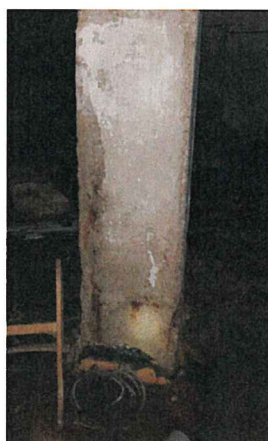
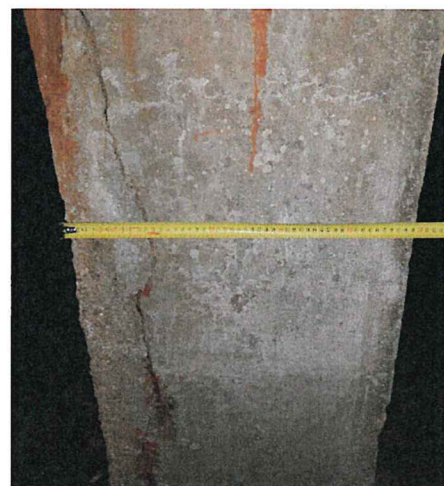
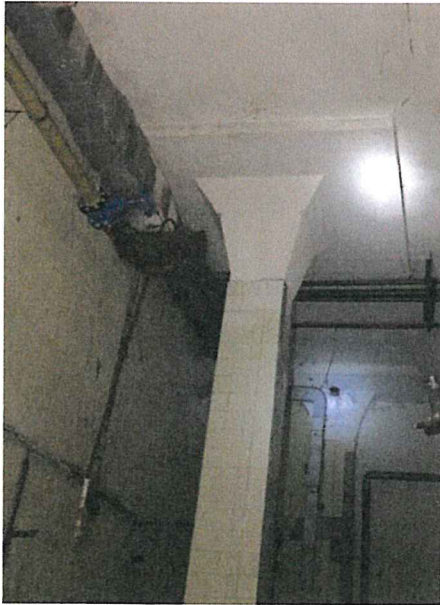
Pagrabstāva kolonnas

Pagrabstāvā ir dzelzsbetona saliekamas kolonnas, kas ražotas pēc sērijas tipa projekta 1.420. Dažām kolonnām ilgstoša mitruma iedarbes rezultātā ir bojāta aizsargkārtā, sākusies stieņojuma korozija. Pagrabstāva kolonnu stāvoklis ir **slikts**. Pagrabstāva kolonnu nestspējas samazinājums novērtēts, kā **-30%**.

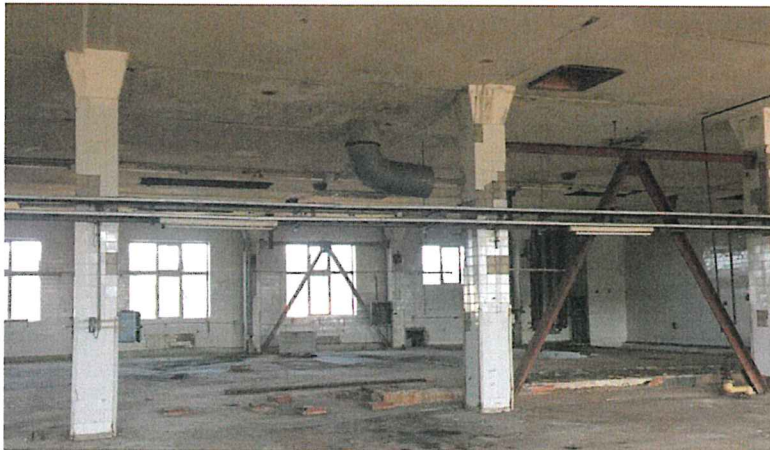
1.stāva kolonnas

1. stāva kolonnas ir līdzīgas pagrabstāva kolonnām, bet ar lielāku augstumu. Būtiskie defekti netika konstatēti. Tehniskais stāvoklis ir novērtēts, kā apmierinošs. 1. stāva kolonnu nestspējas samazinājums, ņemot vērā kalpošanas laiku, novērtēts, kā **-15%**.

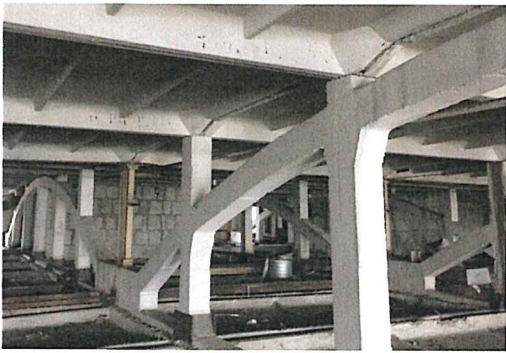
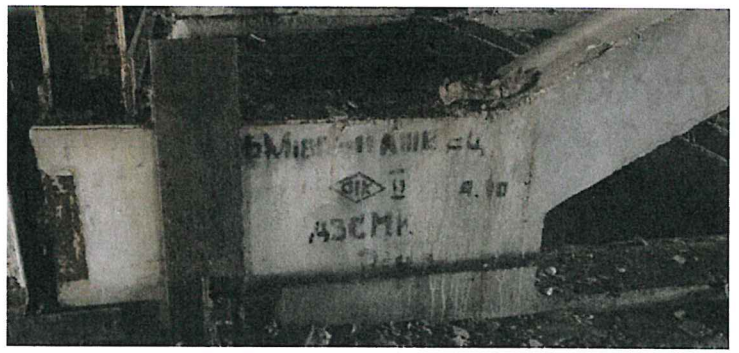
Jumta un bēniņu pārsegums balstās uz 18 m laiduma ФБМ18IV-11АIIIВ markas 1.463-3 sērijas dzelzsbetona kopnēm bez atgāžņiem ar soli 6 m. Kopnes ir iepriekš saspietas. Kopnes ir paredzētas solim 12m, nevis 6m, kas nozīmē, ka kopnēm ir dubultā nestspējas rezerve. Kopnēm vizuāli netika konstatēti bojājumi. Kopņu nestspējas samazinājums novērtēts, kā **-10%**.

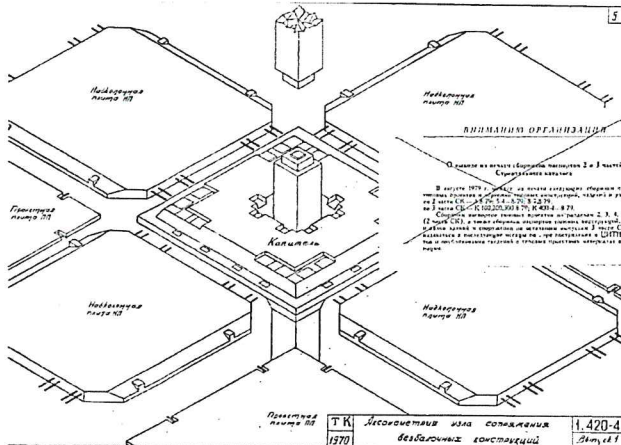
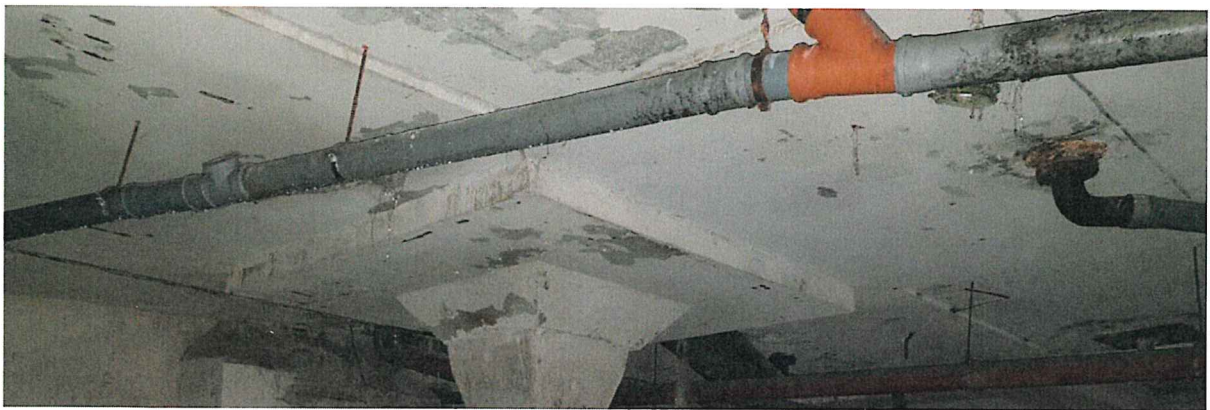
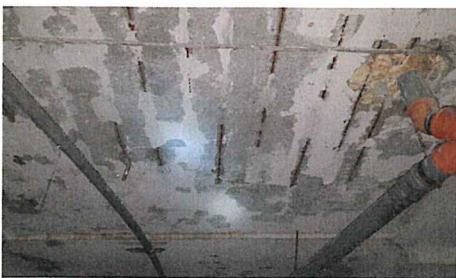
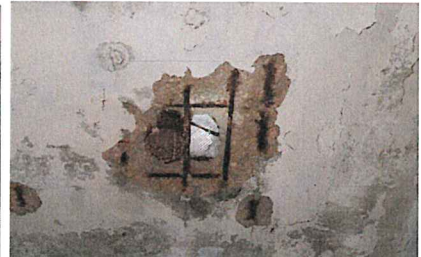
Pagrabstāva pārsegums veidots no saliekamā dzelzsbetona plātnēm pēc 1.420 sērijas. Pie kolonnu kapiteļiem ir piestiprinātas kapiteļa plātnes КII, virskolonnas plātnes ПII, pie kurām savukārt piestiprinātas laiduma plātnes ПIII. Plātnes ПII biezums 180 mm, plātnes ПIII biezums 150 mm. Mitruma ietekmes rezultāta, ka arī sasalšanas-atkušanas dēļ betona aizsargkārtā ir atdalījusies, sākusies stieģrojuma korozija, sasaiste starp betonu un stieģrojumu ir pazudusi. Pagrabstāva pārseguma stāvoklis ir **slikts**. Pagrabstāva pārseguma plātņu nestspējas samazinājums novērtēts, kā **-40%**.

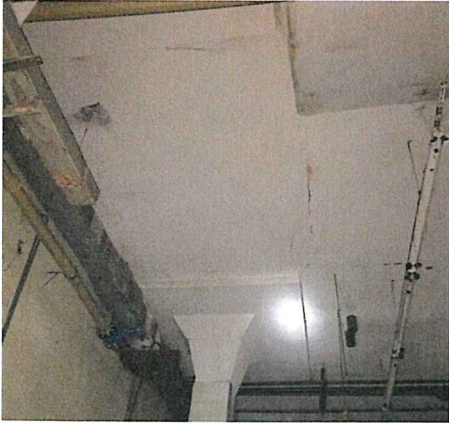
1. stāva pārsegums veidots līdzīgi pagrabstāva pārsegumam, no saliekamām dzelzsbetona plātnēm pēc 1.420 sērijas, kas balstās uz 1. stāva kolonnu kapiteļiem. Mitruma ietekmes sekas uz pārsegumu, salīdzinot ar pagrabstāvu, ir ievērojami mazākas, stiegrojuma rūsēšanas sekas nav konstatētas vai konstatētas nelielā apjomā. Tomēr, ņemot vērā jau sākotnēji nepietiekamu stiegrojuma aizsargkārtu, kā arī pagājušo kalpošanas laiku, 1. stāva pārseguma plātņu nestspējas samazinājums novērtēts, kā – 20%. 1. stāva pārseguma stāvoklis ir apmierinošs.

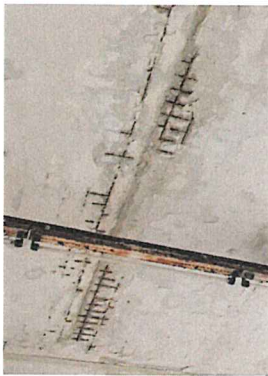
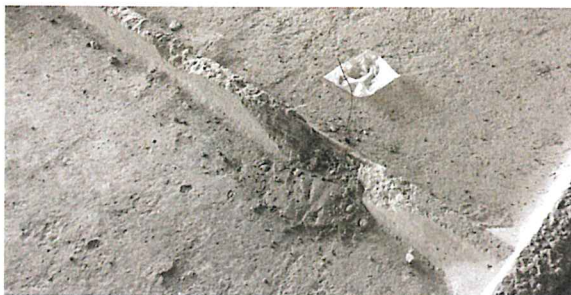
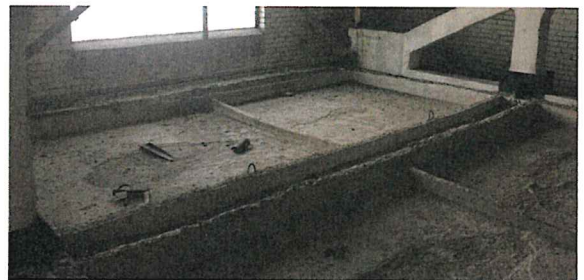
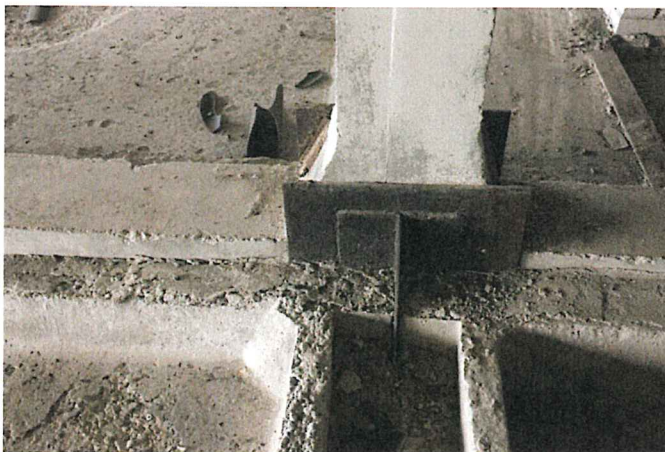
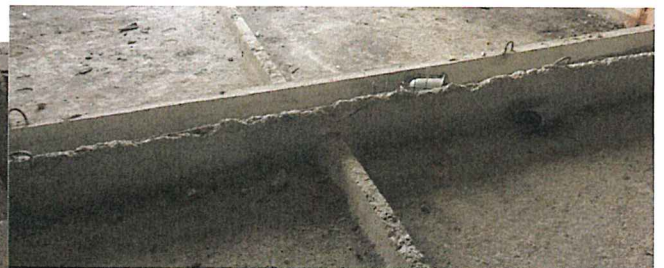
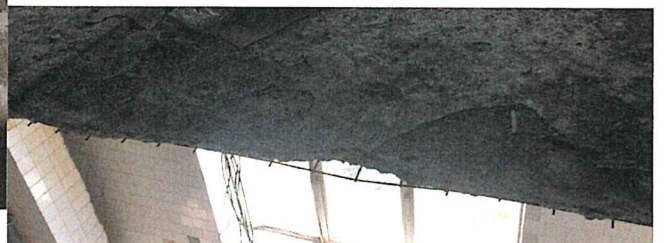
2.stāva pārsegums veidots no saliekamām ribotām dzelzsbetona plātnēm 3x6m, ar ribām uz augšu, kas balstās uz kopnes apakšējo joslu. 2.stāva pārseguma plātņu izgatavošanas kvalitāte ir ļoti zema. Ģeometriskie izmēri, kā arī stiegrojuma izvietojums svārstās ļoti plašā diapazonā. Ribas nav pilnībā iebetonētas. Plātņu biezums ir ļoti mazs, tikai 3 cm, kas neļauj nodrošināt pietiekošu aizsargkārtu. Stiegrojums ir sarūsējis. Vietām plātnēs ir redzami caurumi. Plātņu nestspēja jau sākotnēji nebija pietiekama, lai uzņemtu bēniņu lietderīgo slodzi 70 kg/m². Plātņu nestspēja sākotnēji bija pietiekama, lai uzņemtu tikai pašsvaru. Nestspējas samazinājums novērtēts, kā – 40%. 2.stāva pārseguma plātnes atrodas pirmsavārijas stāvoklī.

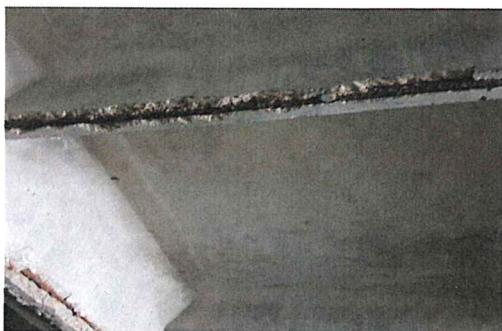
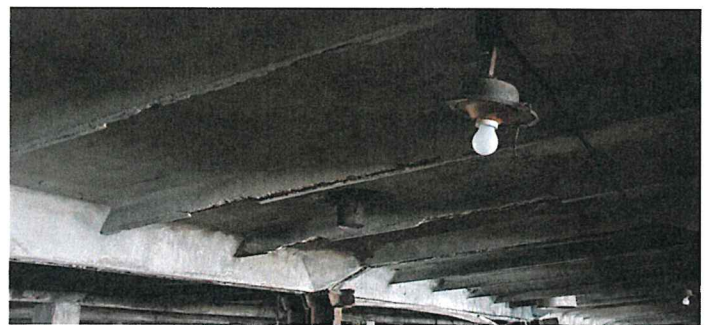
Jumta pārsegums veidots no saliekama dzelzsbetona iepriekš saspriegtām ribotām plātnēm 3x6m, kas balstās uz kopnēm vai metāla balstiem (virs kolonnas). Precīza plātņu marka nav noteikta, bet plātnes ir 465-7 sērijas ПА markas iepriekš saspriegtas plātnes. Iepriekš saspriegtais stiebrojums ir izvietots garenribās. Plātņu biezums ir vienāds ar 30mm, kas nozīme, ka stiebrojuma aizsargslānis neatbilst pašreizējo normu prasībām. Ir konstatēts, ka dažām plātnēm ir bojāta stiebrojuma aizsargkārti, stiebrojums ir korodējis. Jumta pārseguma plātņu stāvoklis ir neapmierinošs. Plātņu vidējais nestspējas samazinājums novērtēts kā -25% .
