### **Tehniskās apsekošanas atzinums**

Divstāvu kūts (vēsturiskais nosaukums)

būves kad. apzīm. 9664 088 0244 001,

Keča iela 2, Kocēni, Valmieras novads

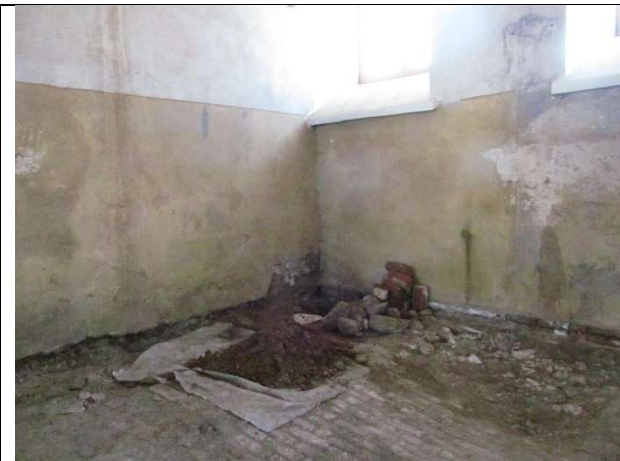
4.1.	Pamati	30
<p>PAMATNE – apsekošanas laikā tika atrakti pamati ēkas iekšienē (foto Nr.1), pie rietumu ārsienas un starpsienas starp kūti un tehnisko telpu. Grīdas pamatnē smilts-grunts sajaukums ar akmeņiem, akmeņu šķembām, ķieģeļiem (foto Nr.1 un Nr.2). 1,1m dziļumā sākas sarkans viegla smilšmāla slānis un uzrādās arī uz atzīmes -1,3m (10cm zem pamatu konstrukcijas). Atraktā grunts ir mitra. Ūdens nav vērojams. Izraktais smilšmāls pēc dažām dienām paliek ciets.</p>

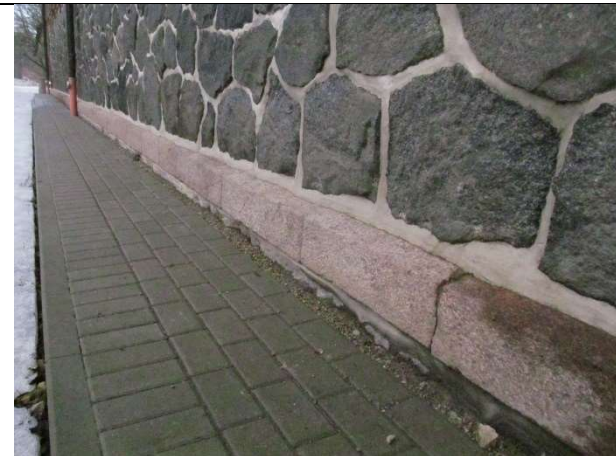
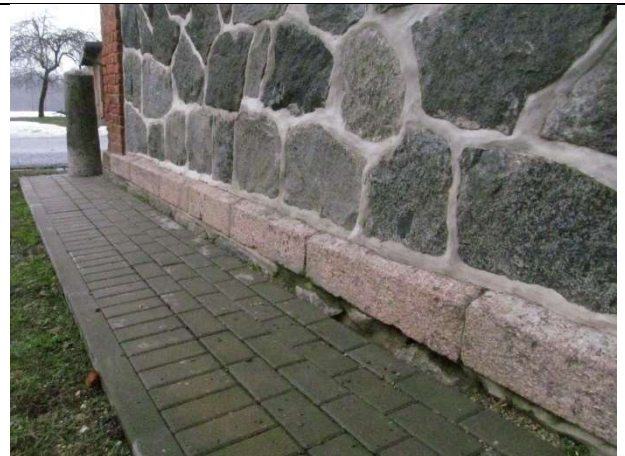
Ēkai ir ierīkota betona bruģa apmale 70cm platumā (foto Nr.5 un foto Nr.6)

Ēkas apmale ir labā tehniskā stāvoklī.

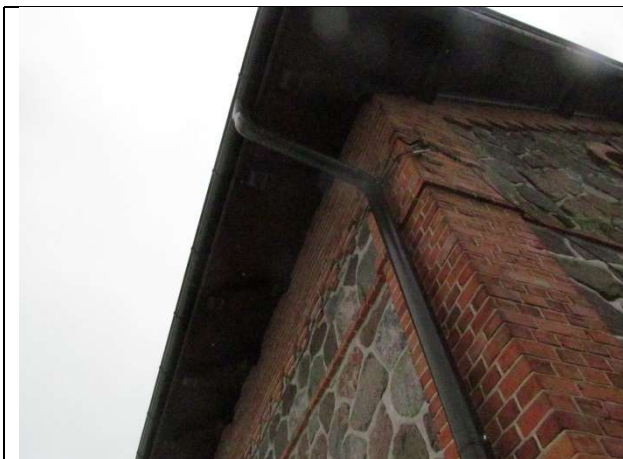
Foto Nr.13

Ēkas stūri un aiļu malas portāli mūrēti ar māla ķieģeļiem (280x135x70mm) uz kaļķa javas. Šis mūrējums izceļas par 2cm līdz 6cm no laukakmens mūrējuma plaknes (foto Nr.13 un foto Nr.14). Ārsienas laukakmens mūrim ir veikta šuvju aizpildīšana ar Sakret CLp+ javu. Logu aiļu, portālu un stūra rustu māla ķieģeļiem ir vietām izdrupušas šuves.

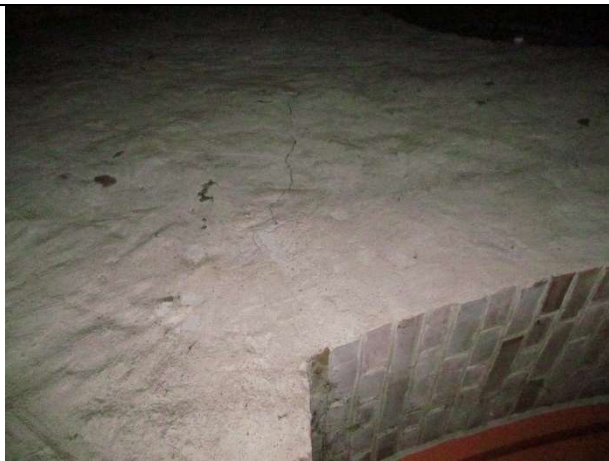
Foto Nr.21

Otrā stāva ziemeļu gala sienai virs vārtu ailas iekšpusē abos stūros ir slīpas plaisas ar minimālu atvērumu.

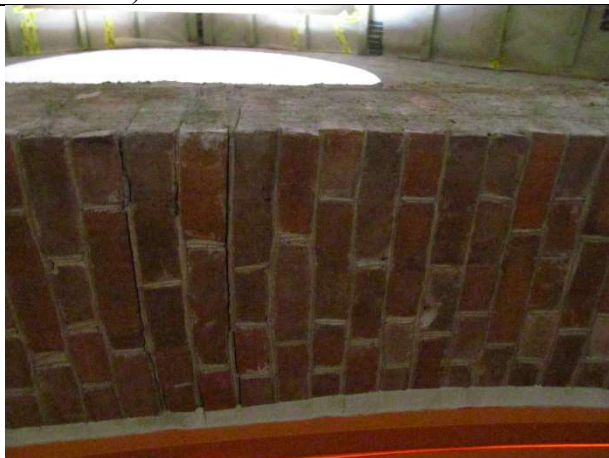
Foto Nr.23

Otrā stāva dienvidu gala sienas vārtu ailas arkā plaisas ar atvērumu līdz 3mm (foto Nr.23). Otrā stāva dienvidu gala sienai plaisas no abiem vārtu ailas stūriem slīpi uz augšu ar atvērumu līdz 5mm (foto Nr.24).

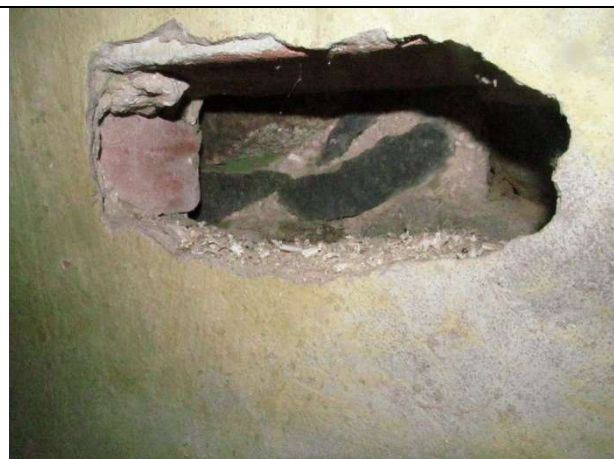
Foto Nr.25

4.4.	Laukakmens mūra iekšējais ķieģeļu apšuvums	50
<p>Pirmā stāva ārsienas laukakmens mūris un sānu durvju aiļu sienas ir distancēti (gaisa sprauga 7cm) apmūrētas ar 13cm platu māla ķieģeļu sienu uz kaļķa javas(foto Nr.25). Šis ķieģeļu apšuvums balstās uz laukakmens pamatos mūrētiem ķieģeļiem (foto Nr.26) un mūrēts līdz augšējā stāva grīdas sijām ar noslēgtu augšu.</p>

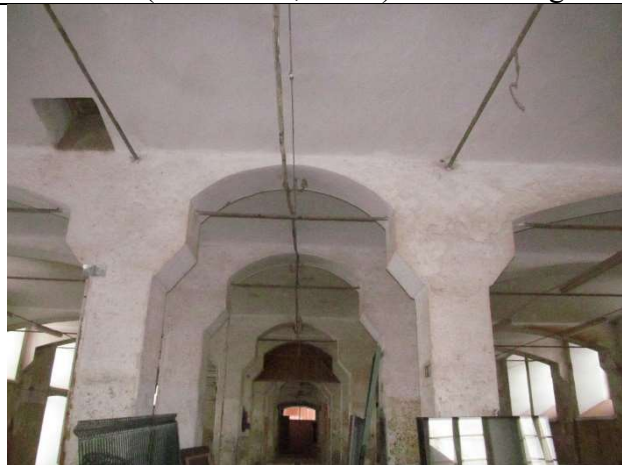
Foto Nr.39

Ēkas ziemeļu galā ir ēkas garenvirziena stiprinājums - divas metāla savilces garenvirzienā (jo ir divas kolonnu rindas garenvirzienā) sākot ar trešo kolonnu rindu virzienā uz gala sienu, kur arī ir noenkurota (foto Nr.39., Nr.40). Šo savilču galu enkurojumi vizuāli neuzrādās.

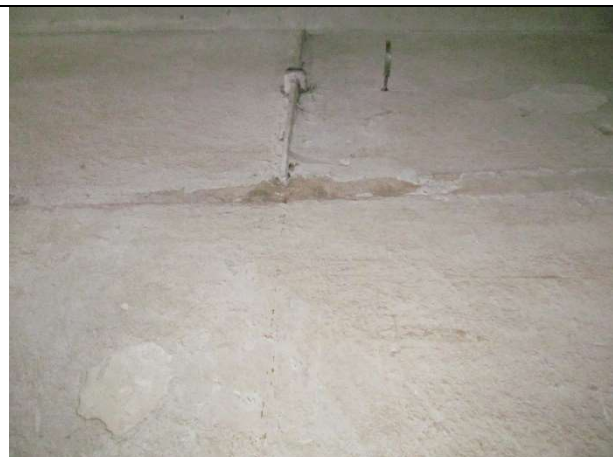
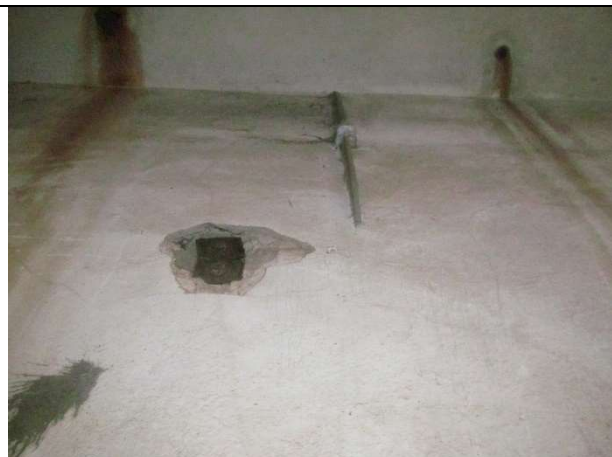
Konstrukcija ir savilkta ar metāla stieni Ø32mm, kuras enkurojumu redzam sienā kūts zāles pusē (foto Nr.43, foto Nr.44).

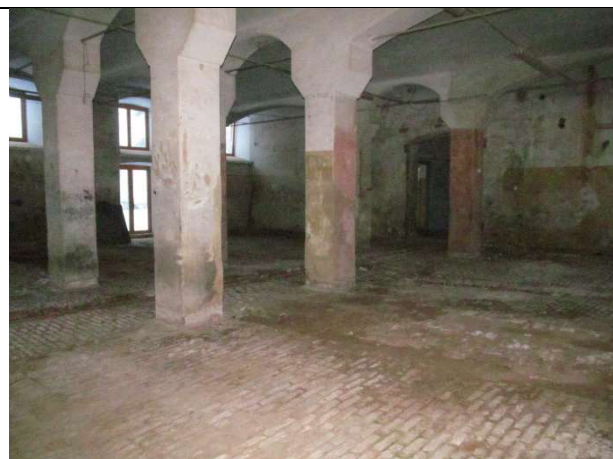
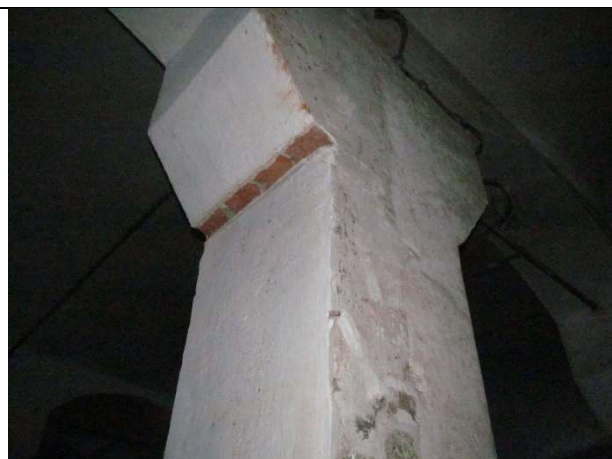
Kolonnas ir mūrētas no pilniem māla ķieģeļiem ar šķērsriezumu 54cmx54cm uz kaļķa javas. Augšējā daļā 40cm augstumā ir konsoles paplašinājums 1090mm platumā (foto Nr.45, foto Nr.46).

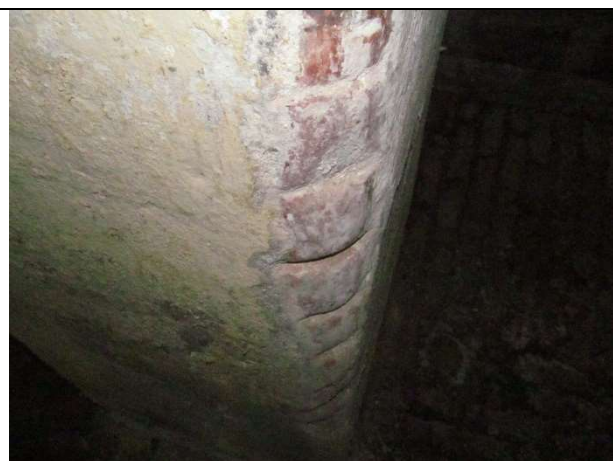
Foto Nr.47

Kolonnu apakšējā daļā stūros ir ķieģeļi ar noapaļojumu (foto Nr.47). Augstāk stūra ķieģeļiem ir nošķelta mala.

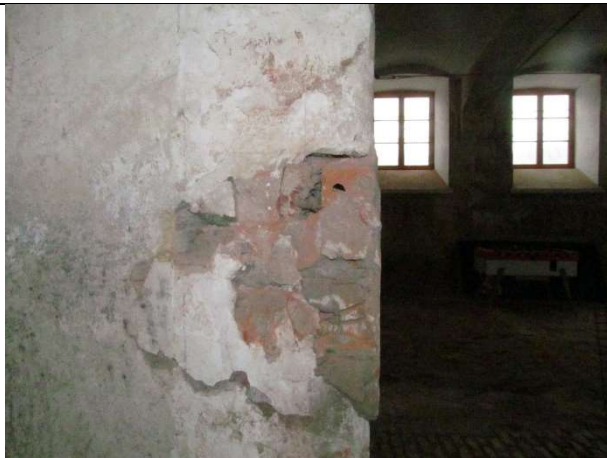
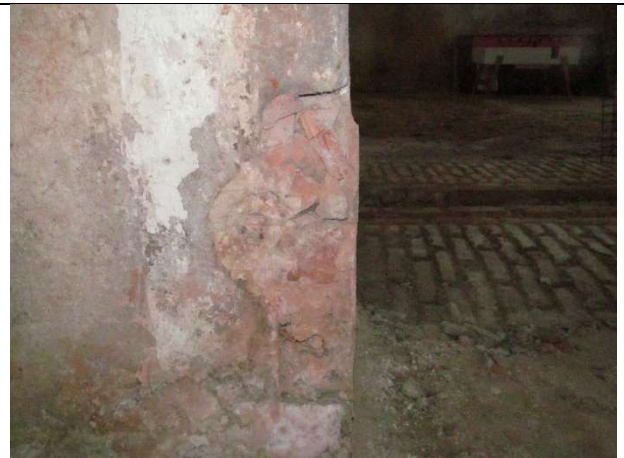
Kūts vidū demontētās starpsienas vietā kolonnai ir divas iedobes, kas neakurāti aizmūrētas ar dobajiem māla ķieģeļiem (foto Nr.49, foto Nr.50).

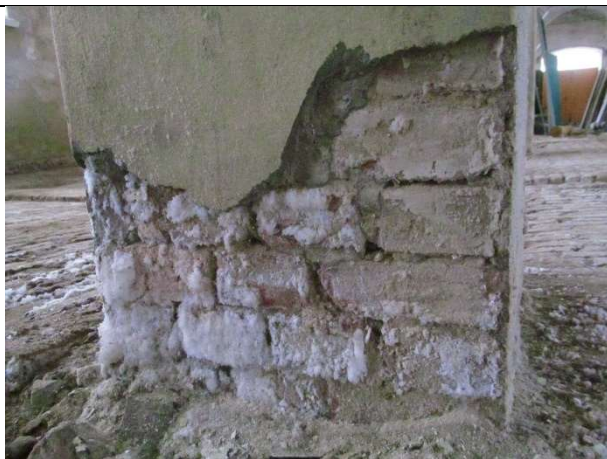
Foto Nr.51

Mūra kolonnām nav ierīkota horizontālā hidroizolācija. Kolonnu apakšējā daļā vietām ir sāļu izsvīdumi (foto Nr.51 un foto Nr.52), vietām izdrupušas šuves.

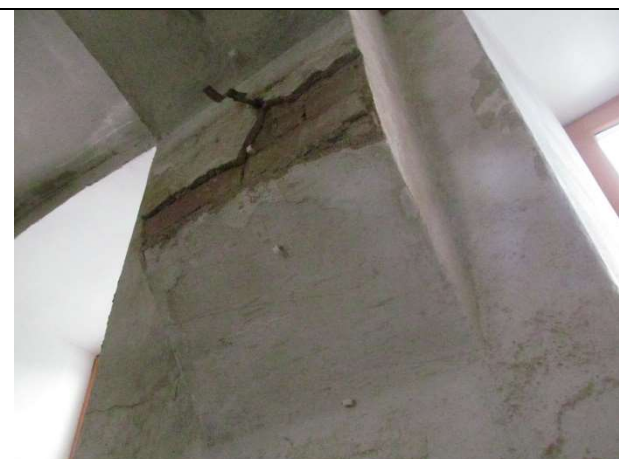
Foto Nr.53

Mūrētās arkveida sijas mūrētas no māla ķieģeļiem uz kaļķa javas ~75cm augstumā. Tās balstās uz ārsienas ķieģeļu konsoles (foto Nr.53) un uz ķieģeļu kolonnām. Otrā stāvā zem koka grīdas redzama arkveida sijas augša (foto Nr.54).

Mūra kolonnas un arkveida sijas ir apmierinošā tehniskā stāvoklī.

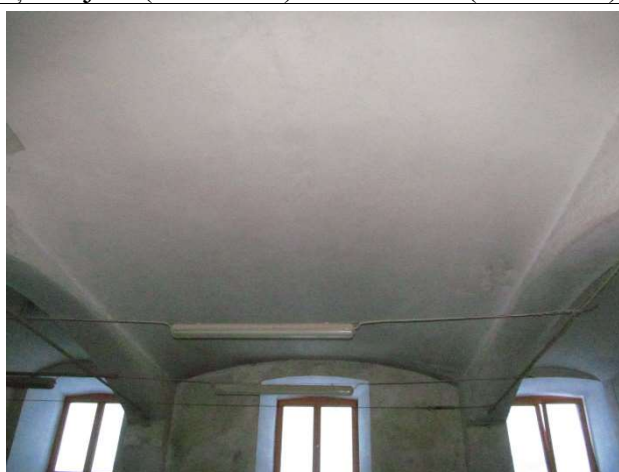
Foto Nr.55

Pirmā stāva pārsegumi ir mūrētas arkveida velves, kas balstās uz nesošajām arkveida ēkas šķērssiņām (foto Nr.55) un ārsienām (foto Nr.56), koridora starpsienām (foto Nr.57).

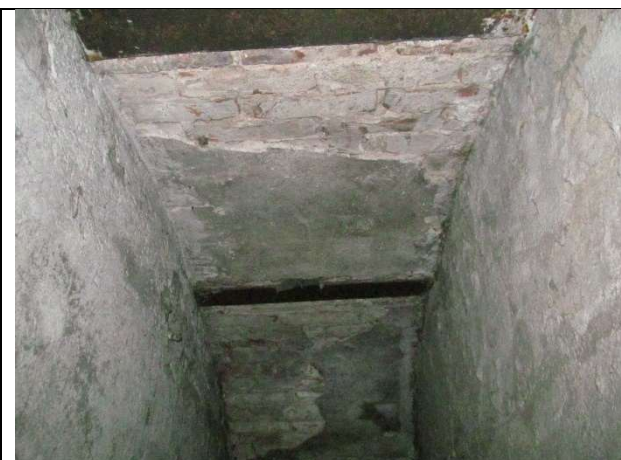
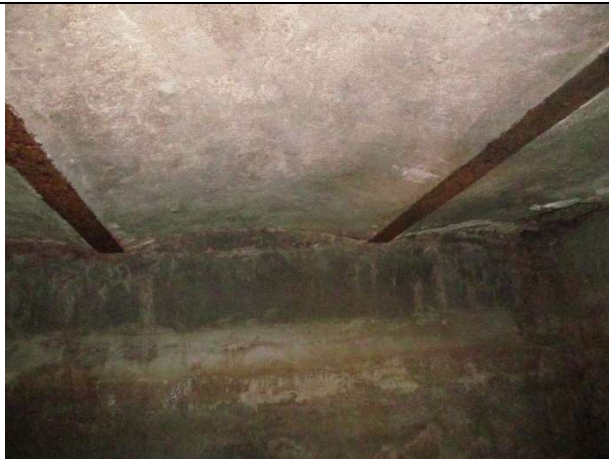
Otrā stāva kāpņu telpas un ūdens rezervuāra pārsegums ir mūrētas arkveida velves ēkas garenvirzienā, kas balstās uz 10cm platām metāla sijām, kas iebūvētas ar soli 1,1m ķieģeļu sienās (foto Nr.58, foto Nr.59).

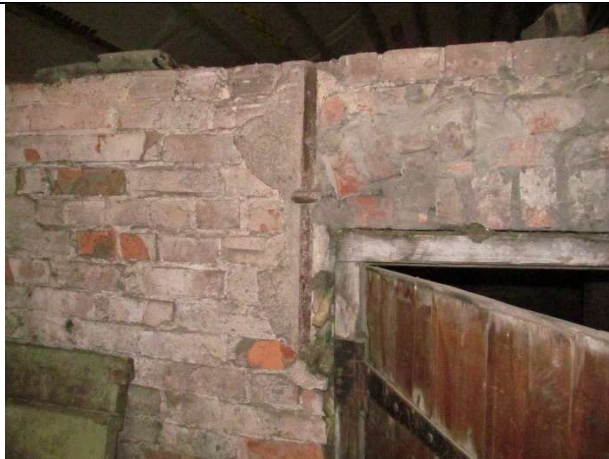
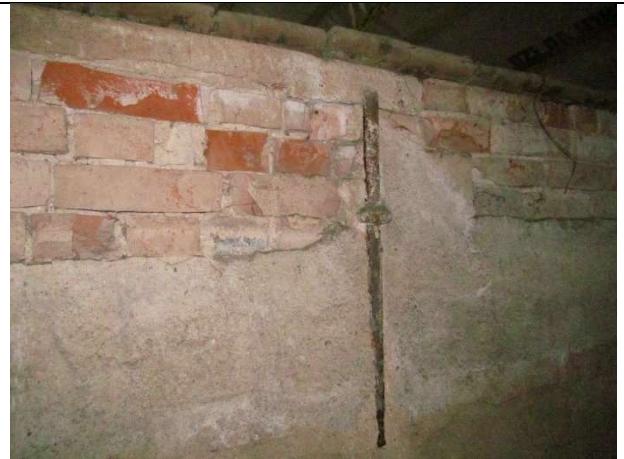
Šim pārsegumam ir enkurojums ķieģeļu sienās - malās un vidū (foto Nr.61 un foto Nr.62). Metāla sijas ir vienotas kāpņu telpai un ūdens tvertnei.

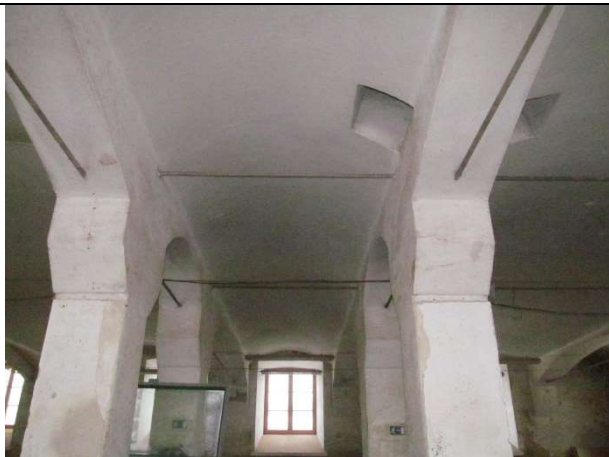
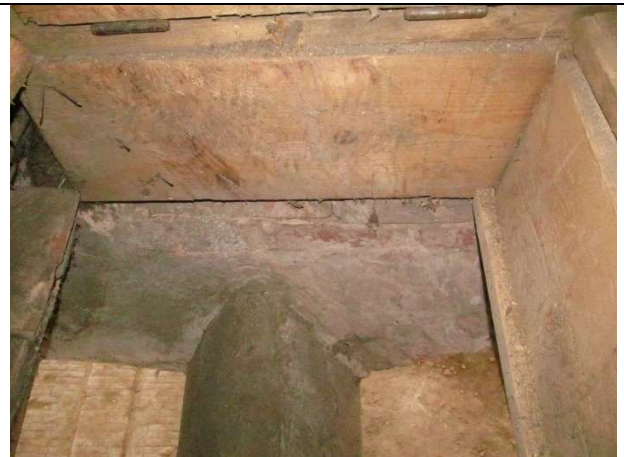
Pārsegumā trijās vietās ir barības padošanas atvērumi (foto Nr.63 skats no apakšas un foto Nr.64 skats no augšas). Augšējais atvērumš 500mmx700mm.

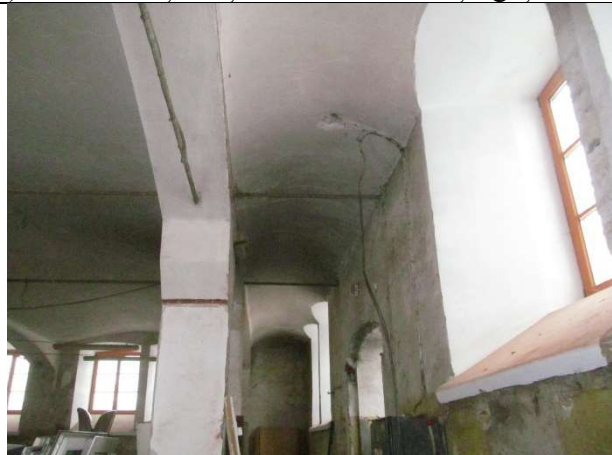
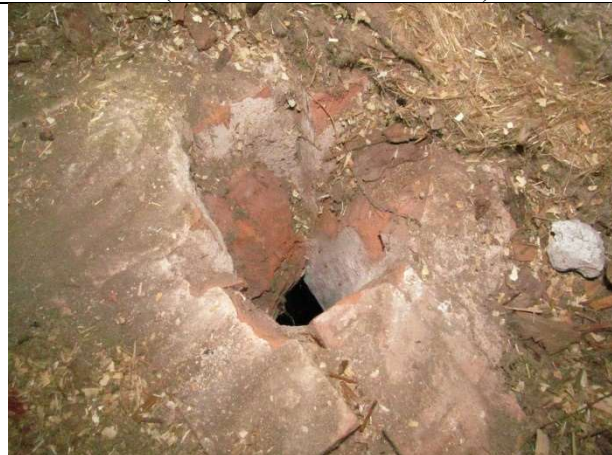
~)Kūts ziemeļu daļas velve ir viena ķieģeļa biezumā - 266mm (foto Nr.65 un foto Nr.66).

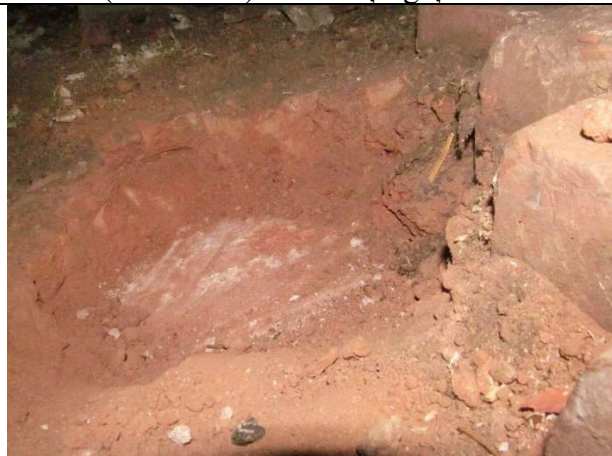
Foto Nr.67

~)Kūts pārseguma velves ir pusķieģeļa biezuma (120mm) ar 6÷9 cm māla kārtas segumu (kopā 180mm) (foto Nr.67). Velves ķieģeļi orientēti diagonālā virzienā.

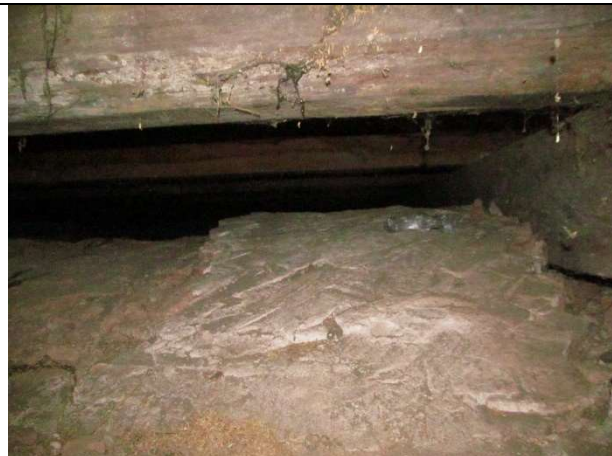
Foto Nr.68

~)Kūts pārsegumam pie lielo arku siju galiem ēkas garenvirzienā ir četras velvju sabiezinājumu līnijas (velves joslas biezums ir viens ķieģelis -266mm) 70cm platumā un pie barības lūkām 1,2m platumā (foto Nr.68). Velves ķieģeļi orientēti diagonālā virzienā.

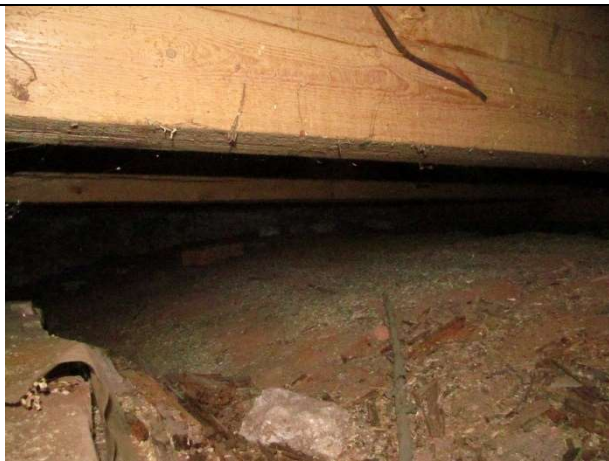
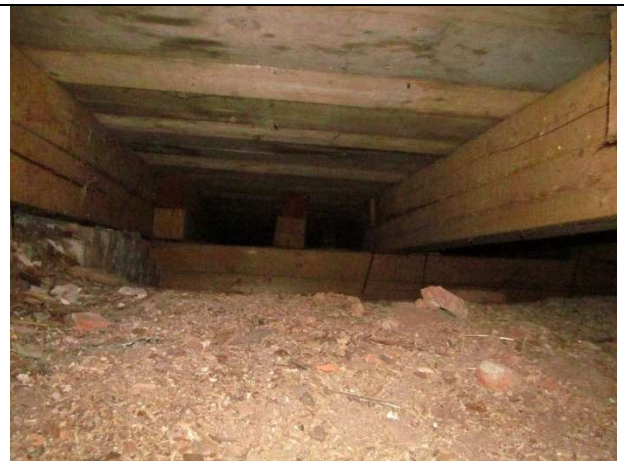
~)tehniskajās telpās un koridorā velves ir pusķieģeļa biezuma (120mm) ar 6cm māla kārtas segumu (kopā 180mm) (foto Nr.69 un foto Nr.70).

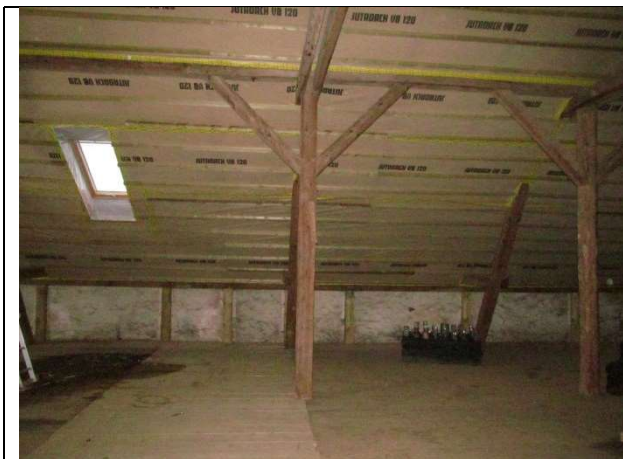
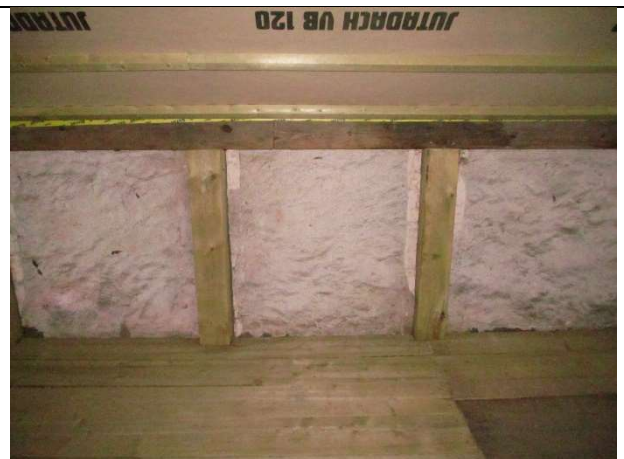
Jumts ir divslīpu ar 34° slīpumu. Kores augstums no otrā stāva grīdas ir 6,7m. Pie ārsienu mūra mūrlatas augšas augstums no grīdas ir 1,26m (foto Nr. 71 un foto Nr.72, shēma Nr.1 Ēkas griezum).

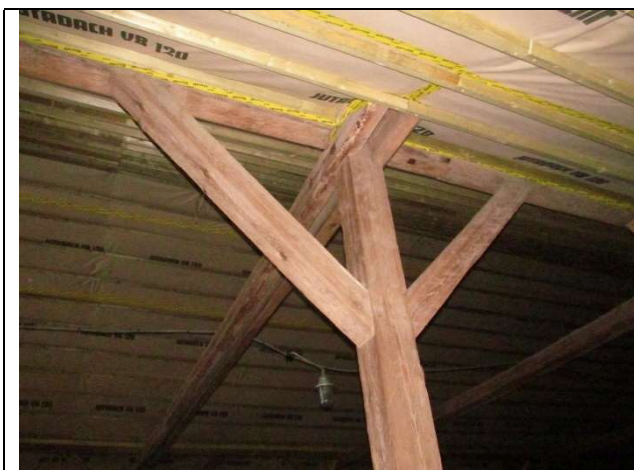
Foto Nr.73

Kolonnu augšējā daļā ir atgāžņi 170x150(h) (foto Nr.73). Krēsla augšējā daļā ir divas savilces 90x200(h) (foto Nr.73). Kolonna balstās uz grīdas sijas (foto Nr.74). Pie ārējā mūra spāres balstās uz mūrlatas 170x160(h), kas attiecīgi balstās uz mūra sienā iebūvētiem koka statņiem 170x160 (foto Nr.72). Iemūrētie koka statņi balstās uz grīdas sijām.

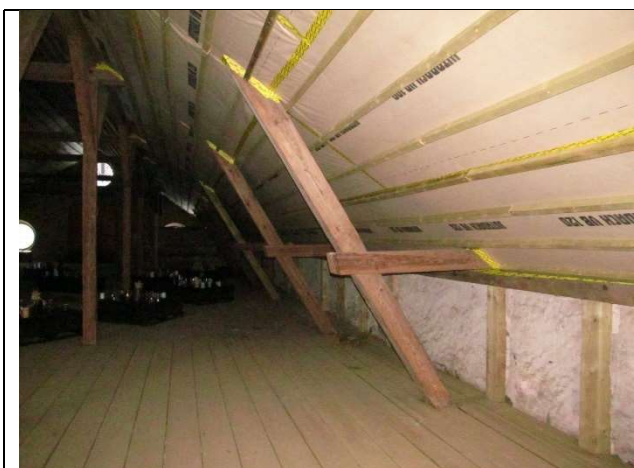
Foto Nr.75

Kolonnų vietās pie mūra sienas ir atgāžņi 170x200(h), kuru apakšējā daļa balstās uz grīdas mūrlatas, bet augšējā daļa stiprināta pie spāres (foto Nr.75). Mūrlatas līmenī atgāznis ir savienots ar mūrlatu ar divām brusām 100x180(h) (foto Nr.76).

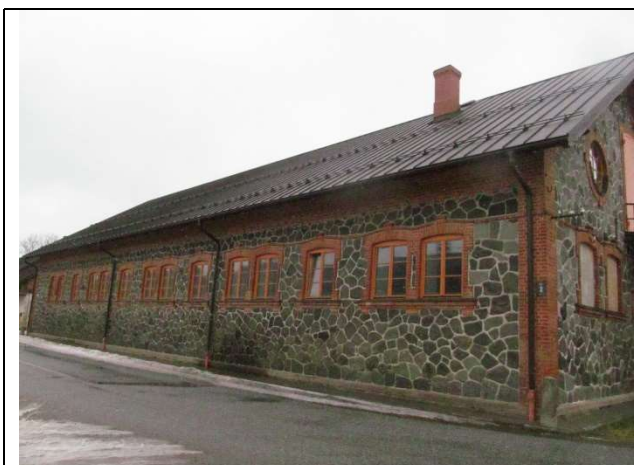
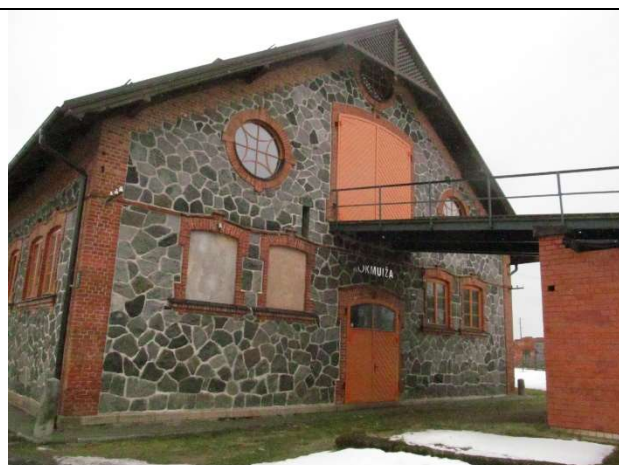
4.8.	Jumta segums, jumta siltumizolācija	10
<p>2019.gadā jumtam ir ierīkots jauns jumta segums - WECKMAN Elegant Puralmat RR 32 (foto Nr.77) pa latojumu 32x100 ar soli 150mm, antikondensāta plēvi Jutacon 150 un ar jaunu pažobeles koka apšuvumu (foto Nr.78). Pie skursteņa ir jumta lūka, bet nav tālākā atveres konstrukcija uz iekštelpu.</p>

Jumta segums, jumta siltumizolācija ir labā tehniskā stāvoklī.

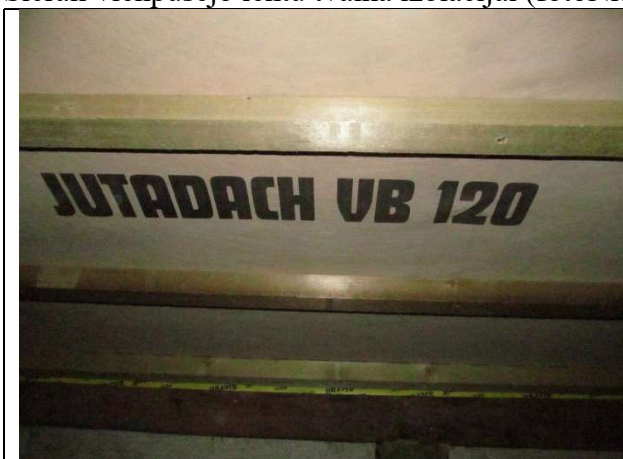
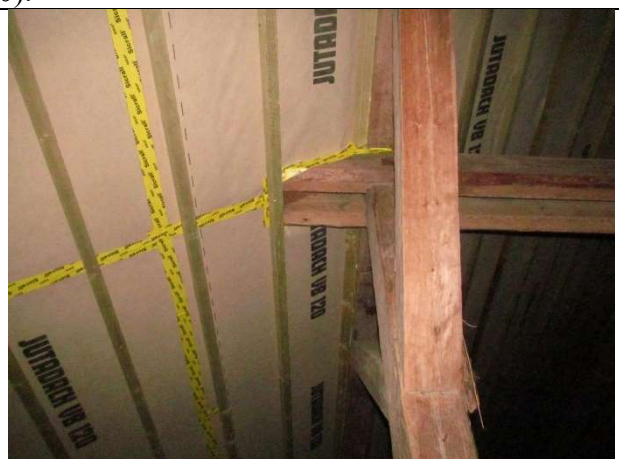
Spārēm no apakšas piestiprināta Jutadach VB 120 aktīvā tvaika plēve (foto Nr.79). Siltumizolāciju no apakšas balsta latu 50x50 ar soli 40cm latojums. Aktīvās tvaika plēves šuves noklātas ar SIGA Sicrall vienusējo lentu tvaika izolācijai (fotoNr.80).

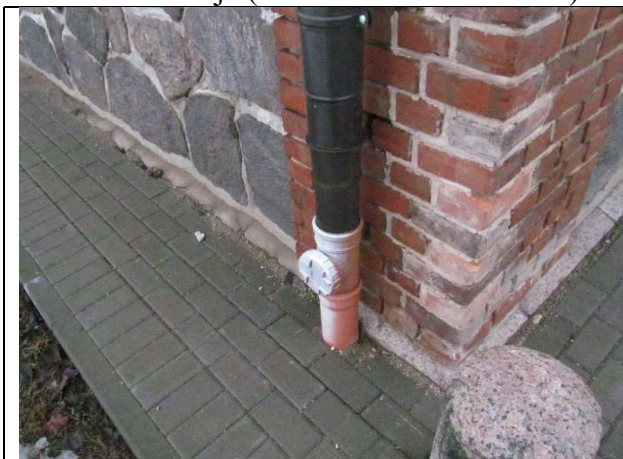
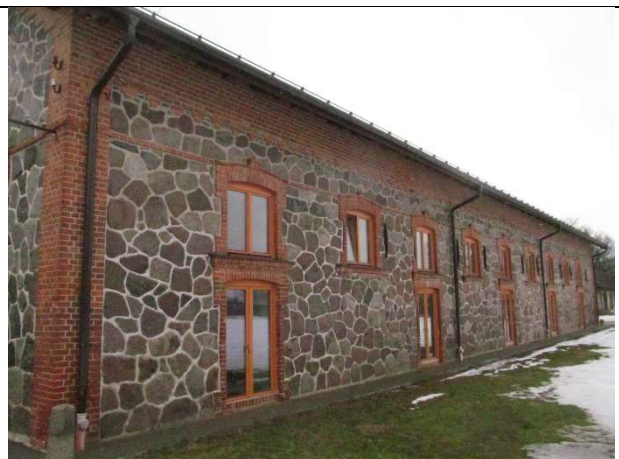
2019.gadā ierīkotas jaunas ūdens notekrenes ar stāvvadiem Ø120mm. Stāvvadi ievadīti lietus ūdens kanalizācijā (foto Nr.81 un foto Nr.82).

Jumta teknes ir labā tehniskā stāvoklī.

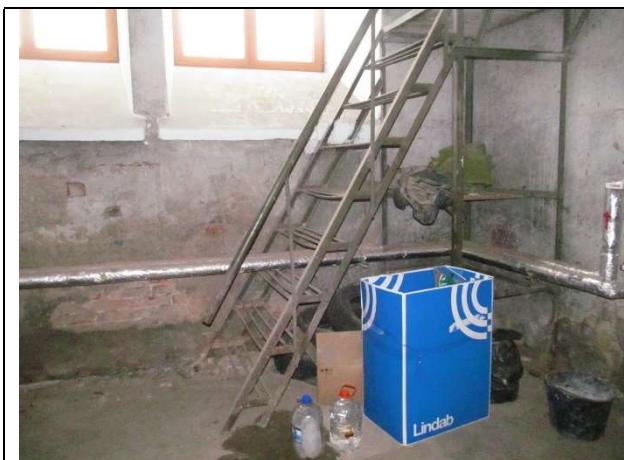
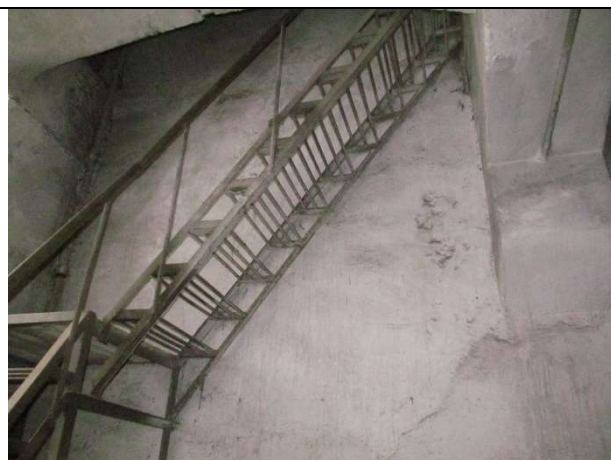
Uz otro stāvu tehniskajā kāpņu telpā ierīkotas metāla kāpnes no metāla leņķiem 40x40 ar armatūras spraišļu pakāpieniem (foto Nr.83, foto Nr.84, foto Nr.85).

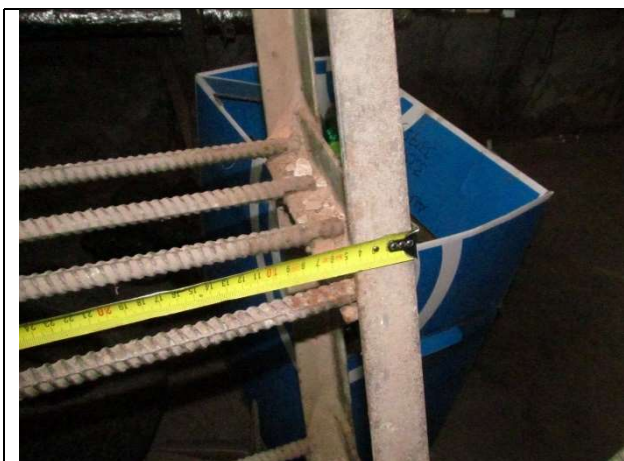
Foto Nr.85

Metāla kāpnes ir apmierinošā tehniskā stāvoklī.

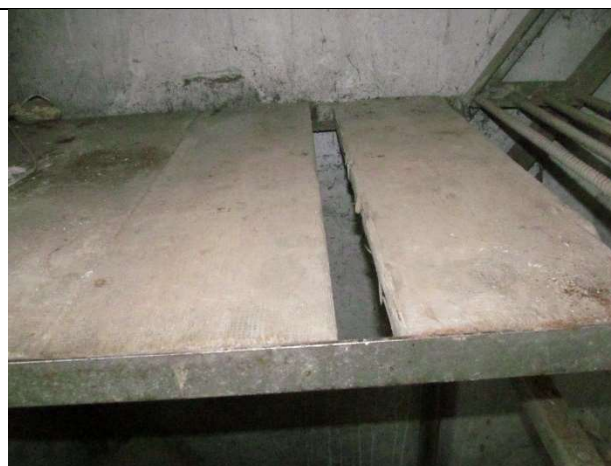
Foto Nr.86

Kāpņu laukumā ir ieklāts dēļu klājs 40mm biežumā (foto Nr.86).

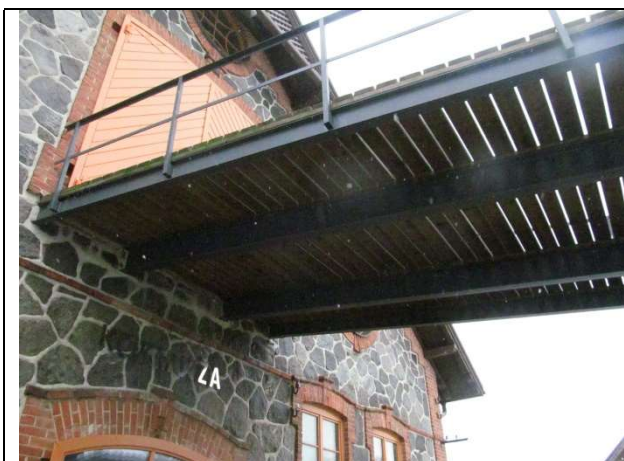
Foto Nr.87

Pārejas tilta nesošā konstrukcija sastāv no divām metāla sijām  $h=200\text{mm}$  gar malām un divām metāla sijām  $h=300\text{mm}$  iekšējā daļā. Laiduma garums ir 6,2m. Metāla sijas ir krāsotas. Klājā ierīkoti antiseptizēti dēļi  $b=50\text{mm}$  (foto Nr.87, foto Nr.88).

Pārejas tilts ir labā tehniskā stāvoklī.

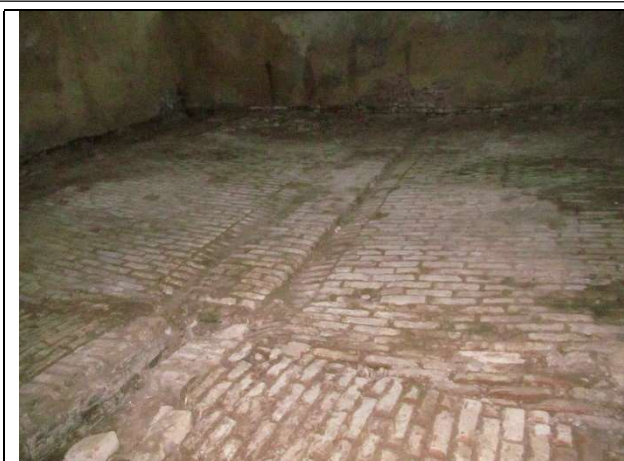
Foto Nr89

Kūts telpā ir saglabājusies vēsturiskā ķieģeļu grīda 75% platībā (349,78m<sup>2</sup>) no visas telpas grīdas (465,94m<sup>2</sup> ar durvju ailēm) (foto Nr.89, foto Nr.90, shēma Nr.2 Pirmā stāva grīda).

Kūts ķieģeļu grīdai ir vēsturiska vērtība.

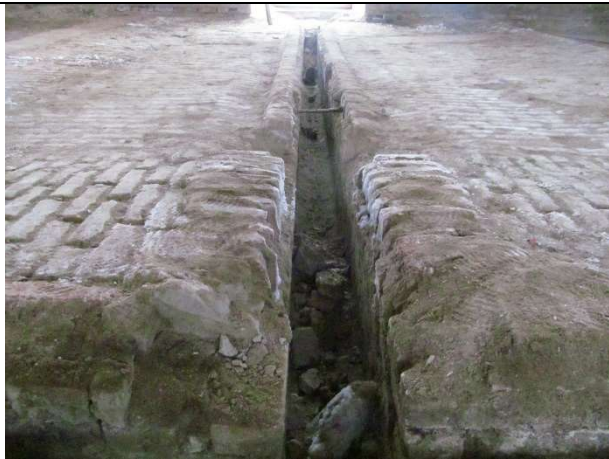
Foto Nr.91

Telpā ir vircas savākšanas kanāli 20cm plati un 70cm, 50cm (maģistrālie kanāli) un 30cm (kanāli no stāvvietām) dziļi (foto Nr.91, foto Nr.92). Telpas ziemeļu daļā maģistrāliem kanāliem augšējā daļa ir drūpoša (foto Nr.92).

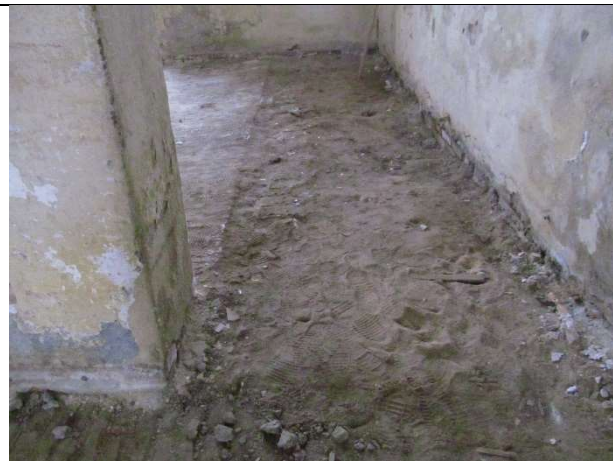
Foto Nr.93

Aizgaldu vietās konstrukcija ir demontēta un tās vietā ir grunts ar laukakmeņu ieslēgumiem (foto Nr.93, foto Nr.94).

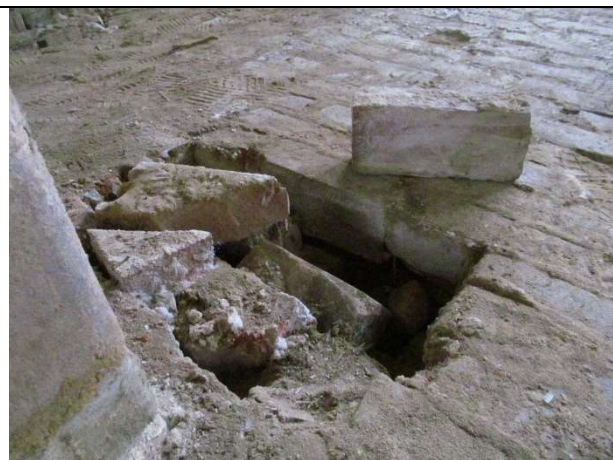
Foto Nr.95

Ķieģeļu grīdā vietām atsedzas tukšumi (foto Nr.95). Vietām grīdā ir balti sāļu izdalījumi, kas ūdens iedarbībā izšķīst (foto Nr.96).

Pirmā stāva grīdas ir neapmierinošā tehniskā stāvoklī.

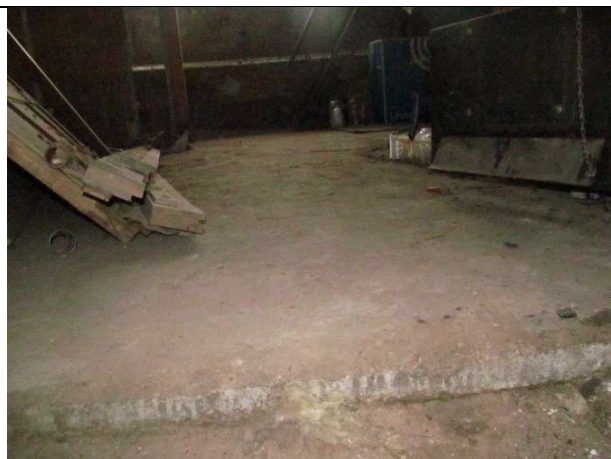
Foto Nr.97

Tehniskajā telpā ir paaugstināta betona grīda (6cm augstāk nekā koridorā), kas vēsturiski veidojusies ar daudzu kārtu betonējumiem (foto Nr.97, foto Nr.98). Telpā ir izlauzta, neaizdarīta

grīda ūdens ievada vietā.

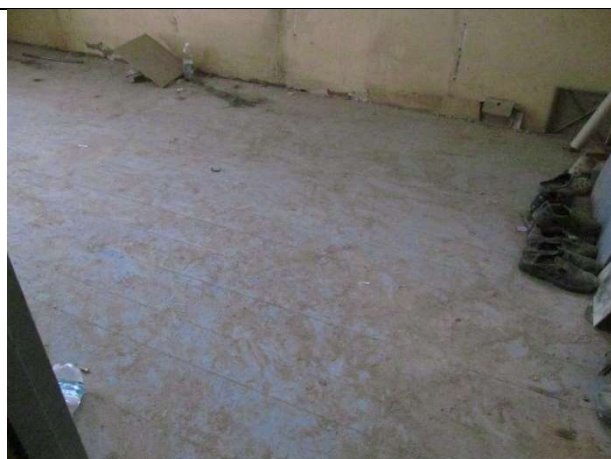
Foto Nr.99

Atpūtas telpā ir paaugstināta dēļu grīda (15cm augstāk nekā koridorā), (foto Nr.99). Koridorā ir nedaudz saplaisājusi betona grīda (12cm augstāk nekā kūts telpā). Pie ieejas kreisā pusē grīdā ir vecais ūdens ievads, kas nosegts ar finiera plāksni (1,25mx0,85m) (foto Nr.100).

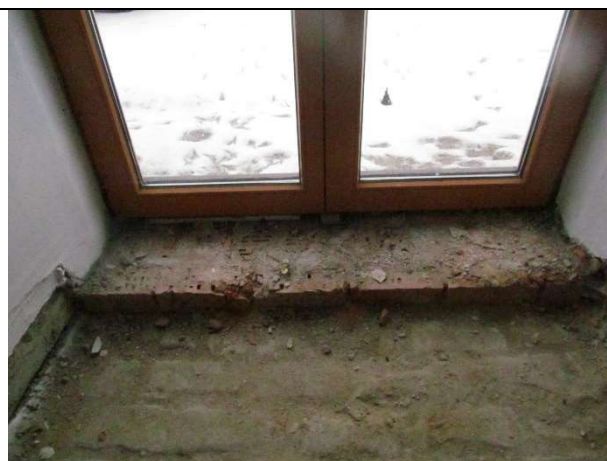
Foto Nr.102

Pie ziemeļu ieejas durvīm ir 10cm plats betona sliekšnis (foto Nr.101), kas ir 27cm augstāks par ārējo bruģi un 17cm augstāks par iekšējo ķieģeļu grīdu. Pie austrumu fasādes ieejas durvīm ir 25cm plati caurumoto māla ķieģeļu sliekšņi, kas ir 80÷120mm augstāks par iekšējo ķieģeļu grīdu (foto Nr.102). Šie sliekšņi ir ierīkoti no nepiemērota materiāla un ir sabrukšanas stadijā.

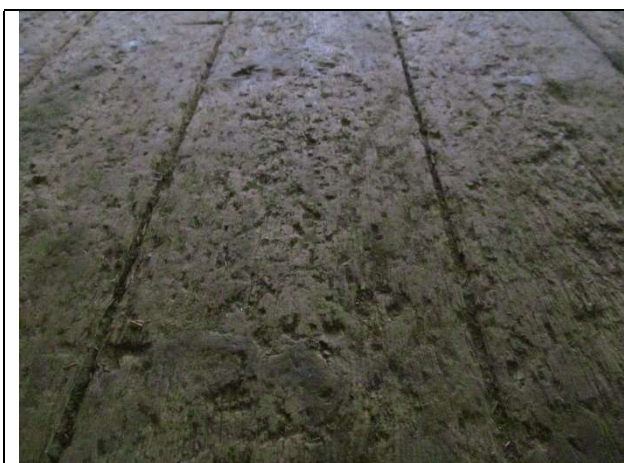
Foto Nr.103

Vēsturiskā grīda ierīkota no spundētiem dēļiem 50mm biezumā un 300mm platumā (foto Nr.103, foto Nr.104) ar vēsturisku virsmas zīmējumu.

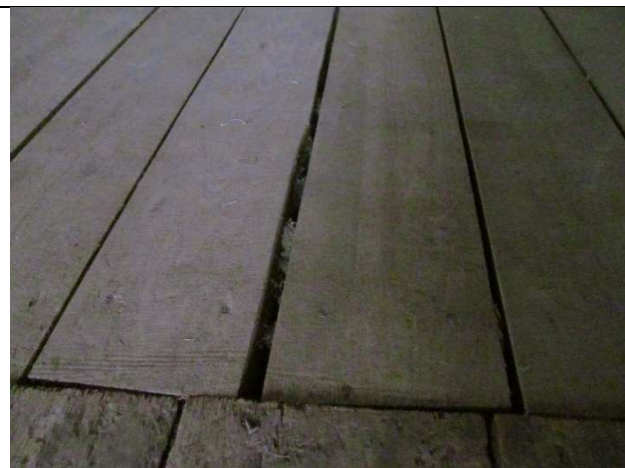
Foto Nr.105

Pagājušā gadsimtā daļa grīdas ir nomainīta uz apzāģētiem dēļiem 50mm biezumā (foto Nr.105).  
Jaunā grīda ierīkota no antiseptizētiem apzāģētiem 50mm bieziem un 25cm platiem dēļiem (foto

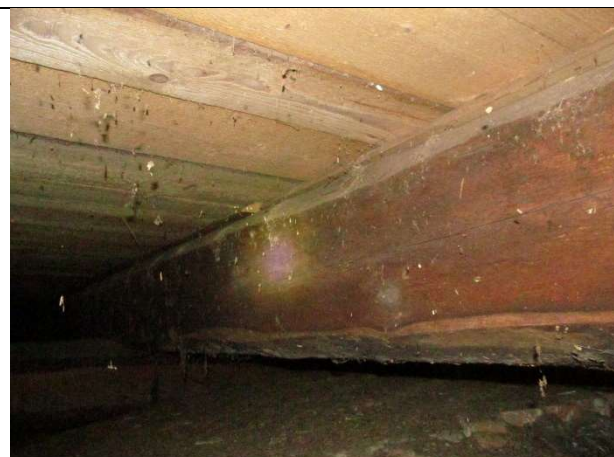
Foto Nr.107

Ēkas dienvidu galā tika atsegta grīda un pētīts pārsegums un pagrīde.  
Grīda balstās uz grīdas sijām 250x300(h)mm, kas ir ēkas šķērsvirzienā (foto Nr107). Daļa no sijām ir mainītas vai pastiprinātas (foto Nr.108).

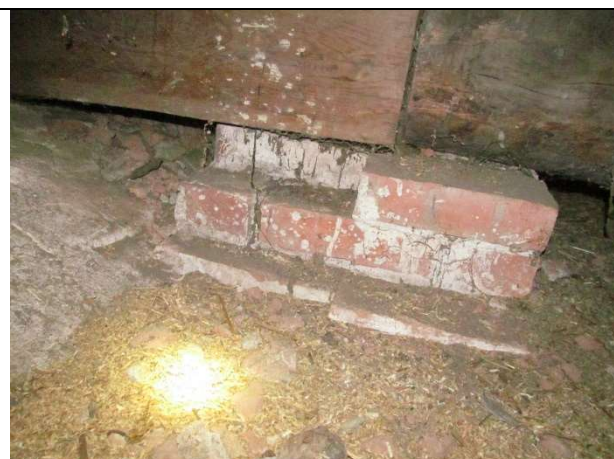
Foto Nr.109

Šķērsvirziena grīdas sijas balstās uz garenvirziena divām koka siju rindām vidus daļā, kas balstās uz kolonnām (foto Nr.109, foto Nr.110) un

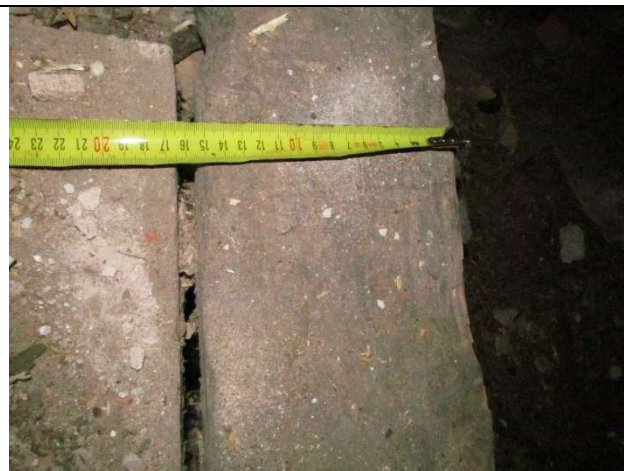
Foto Nr.111

gar ēkas ārsienu esošajām mūrīlatām 150x150mm (foto Nr.111). Mūrīlatas nav mainītas. Grīdas konstrukcijā ir saglabājusies viena vēsturiskā barības padošanas lūka (foto Nr.112).

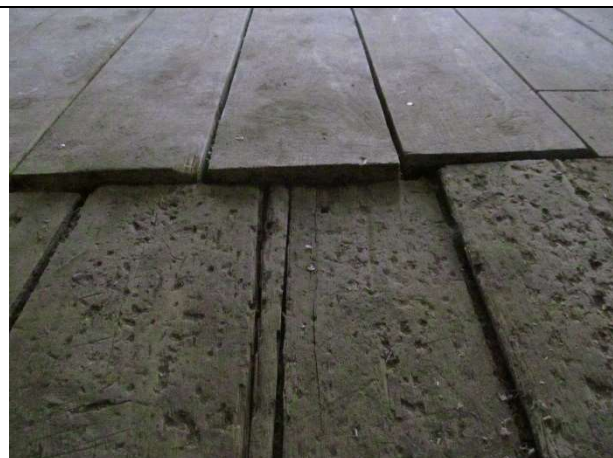
Foto Nr.113

Grīdas segums ir ar ievērojamām līmeņu starpībām – līdz 5cm, malās starpība ir lielāka – līdz 11cm. Ir arī lokālas līmeņu starpības – līdz 4cm (foto Nr.113, Nr.114).

Otrā stāva koka grīdas tehniskais stāvoklis ir nosacīti apmierinošs.

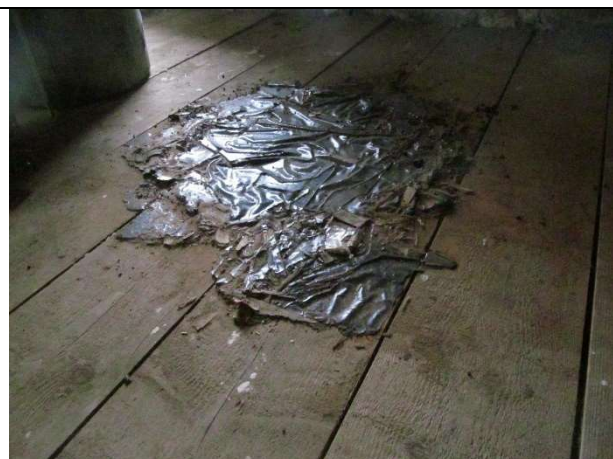
Foto Nr.115

Grīdā dažās vietās ir bituma piesārņojums (foto Nr.115). Pagājušā gadsimtā grīdā ir veidojies eļļas piesārņojums (foto Nr.116).

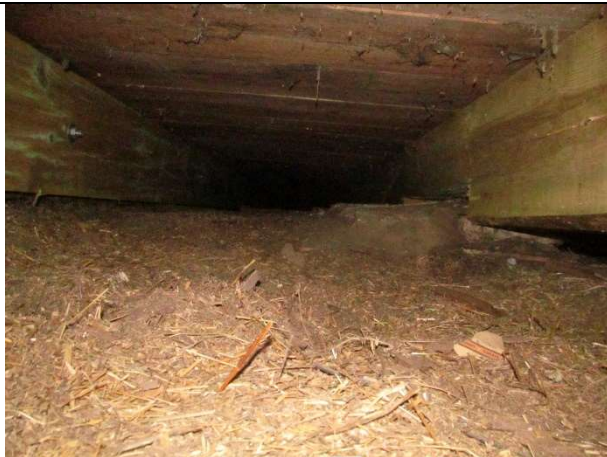
Foto Nr.117

Grīdas atsegtajā daļā redzams, ka starp austrumu fasādi un barības lūkām virs ķieģeļu velvēm un arku zemākajām daļām ir spaļu siltinājums (foto Nr.117). Daļā starp kolonnām, starp rietumu fasādi un kolonnām, virs tehniskajām telpām siltumizolācija nav vērojama. Apkārt barības lūkam ir linu siltinājums (foto Nr.118).

Otrā stāva grīdas siltumizolācija ir neapmierinošā tehniskā stāvoklī.

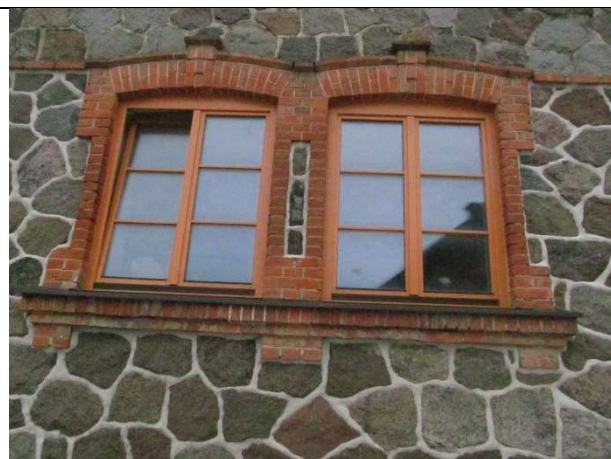
Foto Nr.119

Ēkai ir ierīkoti jauni divstikla pakešu, koka logi ar vidējo siltumcaurlaidības koeficientu  $1,039\text{W/m}^2\text{K}$  (foto Nr.119, foto Nr.120).

Logiem ir labs tehniskais stāvoklis.

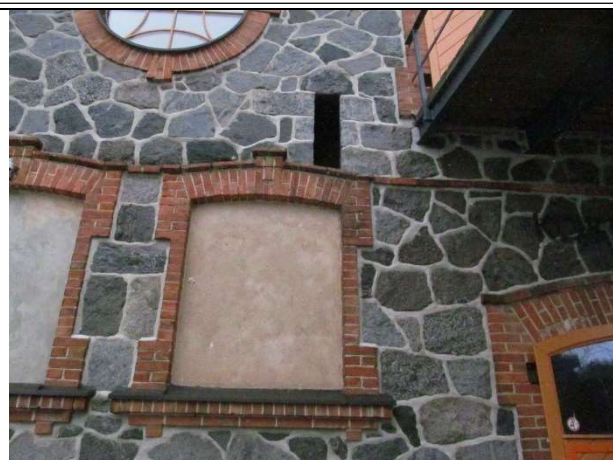
Foto N121

Dienvidu fasādē, kreisā pusē blakus pārejas tiltam ir atvērums 40x86(h)cm laukakmens mūra sienā (foto Nr.121 skats no ārpuses, foto Nr.122 skats no iekšpuses). Šī aile kalpo kā pagrīdes un telpas ventilācija, jo puse no ailes ir pagrīdē, bet otra puse otrā stāva telpā.

5.5.	Ventilācija	60
<p>Gaisa pieplūde.  Ēkai pirmajā stāvā nav gaisa pieplūdes atveres. Otrajā stāvā dienvidu fasādē ir atvere (foto Nr.121), kas nodrošina gaisa pieplūdi pagrīdei un otrajam stāvam.</p> <p>Gaisa noplūde.  Pirmajā stāvā tehniskajā telpā skurstenī ir ierīkotas gaisa noplūdes restes (foto Nr.134). Otrajā stāvā gaisa noplūdes nav.</p> <p>Ventilācija ir neapmierinošā tehniskā stāvoklī.</p>

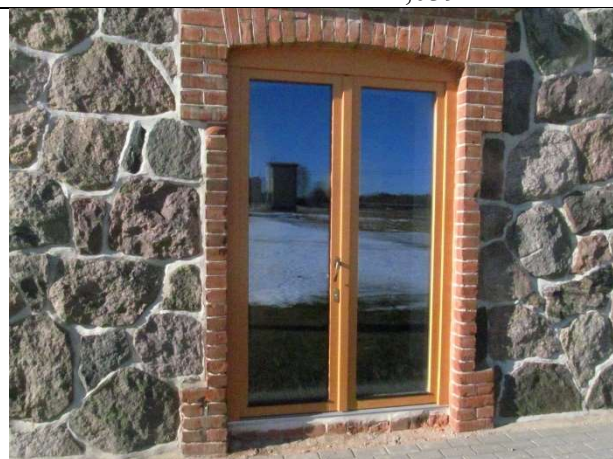
Foto Nr.123

Ēkai ir ierīkotas jaunas ārdurvis (b=78mm) austrumu fasādē ar divstiklu paketēm ar vidējo siltumcaurlaidības koeficientu 1,039W/m<sup>2</sup>K un koka vārti (foto Nr.123, fotoNr.124).

Ārdurvis un vārti ir labā tehniskā stāvoklī.

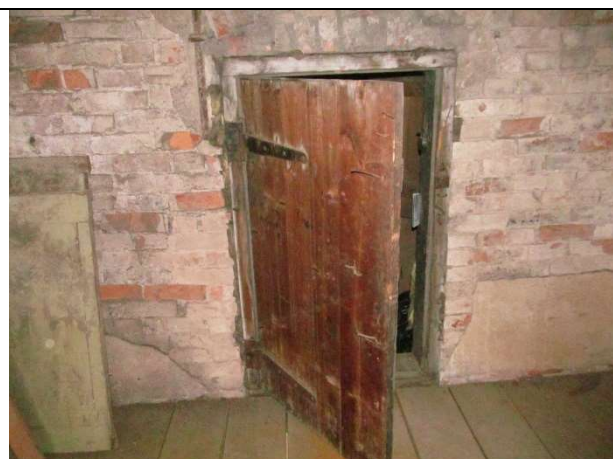
Foto Nr.125

Kāpņu telpai uz otro stāvu un ūdens rezervuāram ir saglabājušās vēsturiskās koka durvis (foto Nr.125, foto Nr.126).

Ēkas iekšdurvis ir neapmierinošā tehniskā stāvoklī

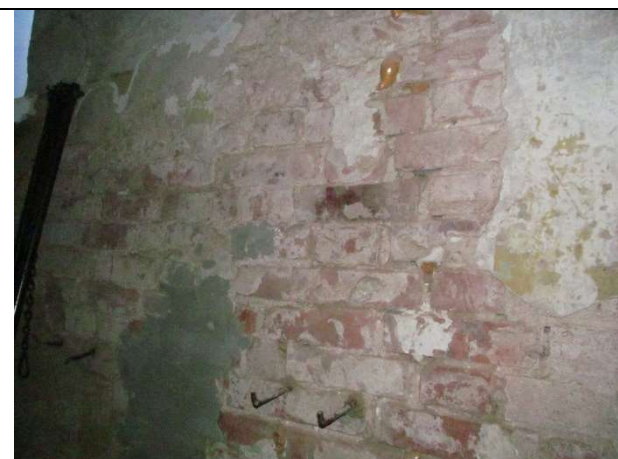
Foto Nr.127

Sienām apmetums ir daļēji nokritis (foto Nr.127). Uz sienām ir sāļu izdalījumi (foto Nr.128).

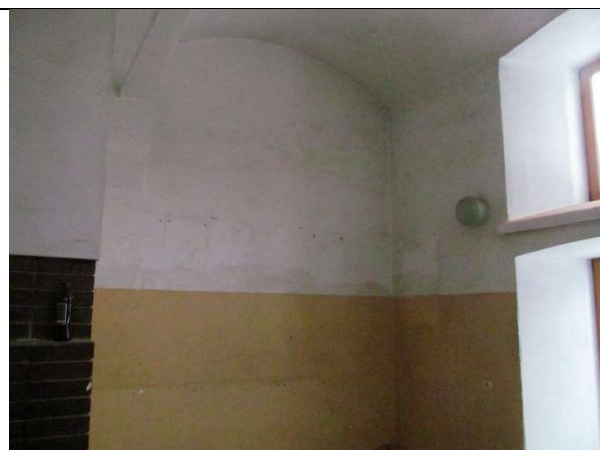
Foto Nr.129

Atpūtas telpā ir saglabājusies apdare (foto Nr.129). Tehniskajā telpā ir izdemolētas sankabīnes paliekas (foto Nr.130).

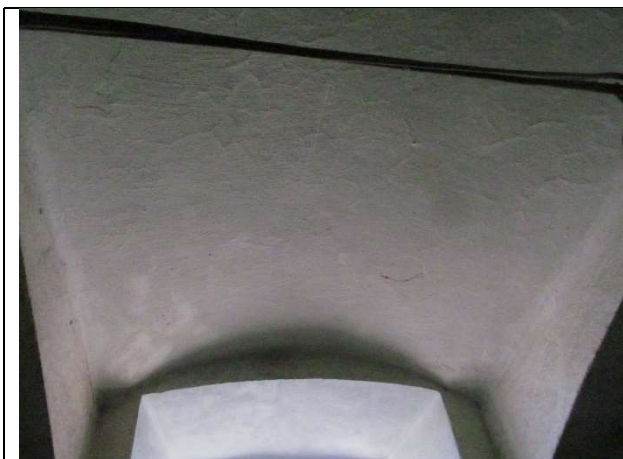
Foto Nr.131

Griestos ir redzamas daudzslāņainas apdares kārtas (foto Nr.131, foto Nr.132).

Ēkas apdare ir pussagruvušā tehniskā stāvoklī.

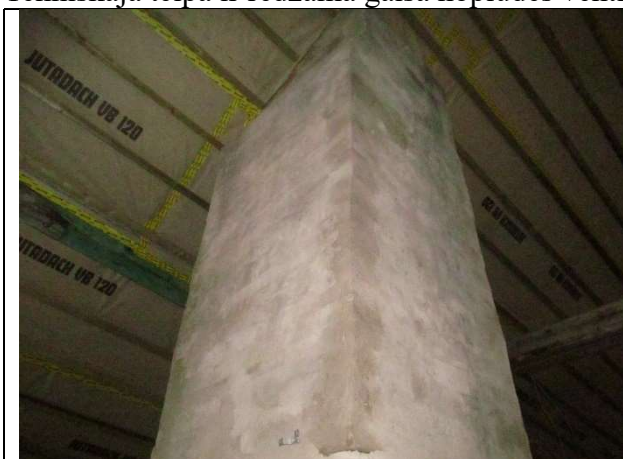
Foto Nr.133

Ēkai ir skurstenis (1,11x0,86m) , kurš balstās uz pirmā stāva starpsienu starp kūts telpu un tehnisko telpu. Virs jumta esošā skursteņa daļa ir pārmūrēta Otrā stāvā esošā daļa ir apmesta (foto Nr.133). Tehniskajā telpā ir redzama gaisa noplūdes ventilācijas restes (foto Nr.134).

Skursteņa cuku skaits nav zināms.  
Skurstenis ir apmierinošā tehniskā kārtībā.
