### **Tehniskās apsekošanas atzinums**

Divstāvu kūts (vēsturiskais nosaukums)

būves kad. apzīm. 9664 088 0244 001,

Keča iela 2, Kocēni, Valmieras novads

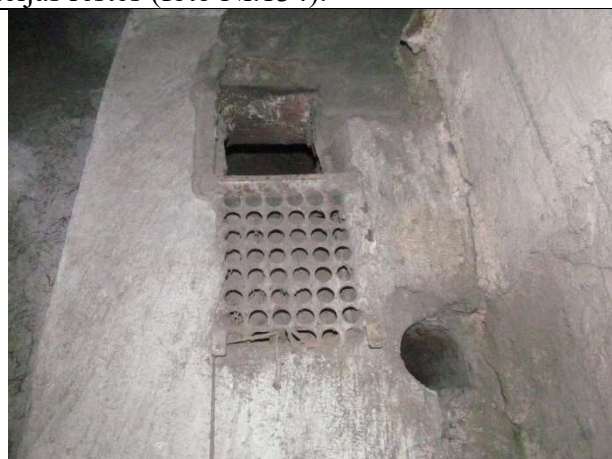
Foto Nr.134

Ēkai ir skurstenis (1,11x0,86m) , kurš balstās uz pirmā stāva starpsienu starp kūts telpu un tehnisko telpu. Virs jumta esošā skursteņa daļa ir pārmūrēta Otrā stāvā esošā daļa ir apmesta (foto Nr.133). Tehniskajā telpā ir redzama gaisa noplūdes ventilācijas restes (foto Nr.134).

5.5.	Ventilācija	60
<p>Gaisa pieplūde.  Ēkai pirmajā stāvā nav gaisa pieplūdes atveres. Otrajā stāvā dienvidu fasādē ir atvere (foto Nr.121), kas nodrošina gaisa pieplūdi pagrīdei un otrajam stāvam.</p> <p>Gaisa noplūde.  Pirmajā stāvā tehniskajā telpā skurstenī ir ierīkotas gaisa noplūdes restes (foto Nr.134). Otrajā stāvā gaisa noplūdes nav.</p> <p>Ventilācija ir neapmierinošā tehniskā stāvoklī.</p>

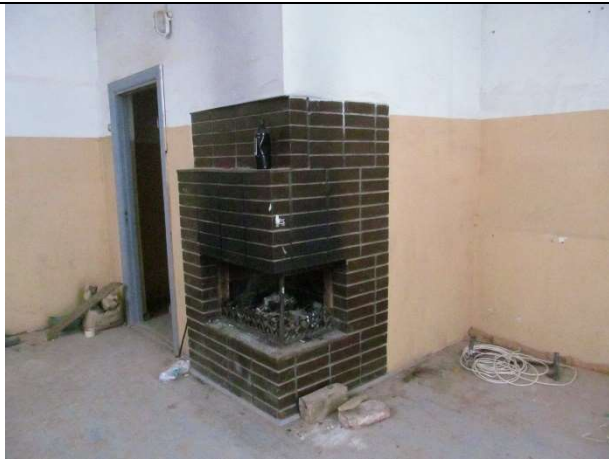
Foto Nr.135

Atpūtas telpā ir kamīns (foto Nr.135) ar pieslēgumu skurstenim (foto Nr.136). Nokvēpusī kamīna priekšpuse norāda, ka sistēma ir slikti darbojusies.

Kamīns un krāsns pieslēgums ir neapmierinošā tehniskā stāvoklī

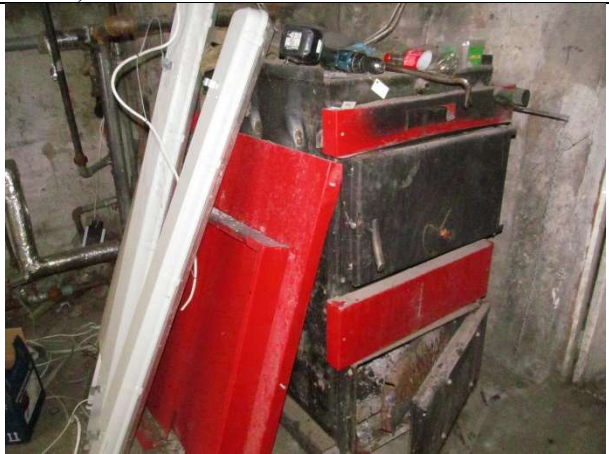
Foto Nr.137

Tehniskā telpā ir apkures krāsns (foto Nr.137) ar nekvalitatīvi veidotu pieslēgumu skurstenim (foto Nr.138)

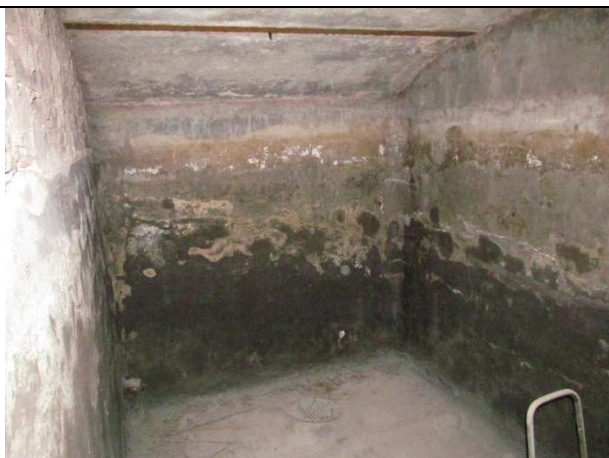
Foto Nr.139

Otrajā stāvā starp skursteni un ārsienu ir ķieģeļu mūrējuma veidots ūdens rezervuārs 4,6mx1,8mx1,0m, kas balstās uz ķieģeļu starpsienas un pirmā stāva pārseguma velves (foto Nr.139). Pirmajā stāvā pārseguma velvē ir redzama ūdens padeves atvere (foto Nr.140).

Vēsturiskā ūdens rezervuāra otrajā stāvā tehniskais stāvoklis ir nosacīti apmierinošs.

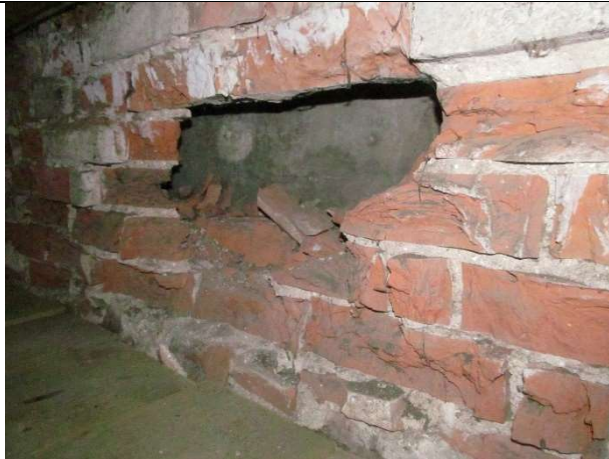
Foto Nr.141

No trijām pusēm (ārsienu, otrā stāva sienu, sienu pie skursteņa) ir 10cm gaisa sprauga ar rezervuāra pusķieģeļu sienas apšuvumu (foto Nr.141, foto Nr.142). Apšuvums vietām ir izdrupis.

- ~) pārseguma metāla sijas korodējušas,
- ~) pusķieģeļu apšuvums vietām ir bojāts,
- ~) koka noseģklājs ir daļēji sabrucis

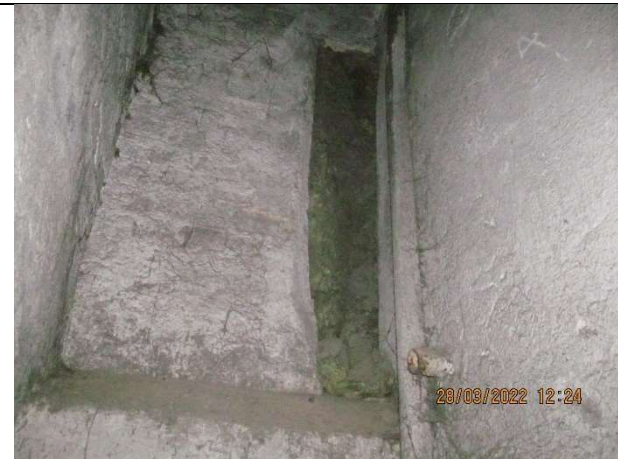
Foto Nr.143

Gaisa starpkārta ir savienota ar kāpņu telpu – pie ārsienas ar garenu atveri (foto Nr.143). Pie slkursteņa ar ķieģeļa lieluma atveri (foto Nr.144).

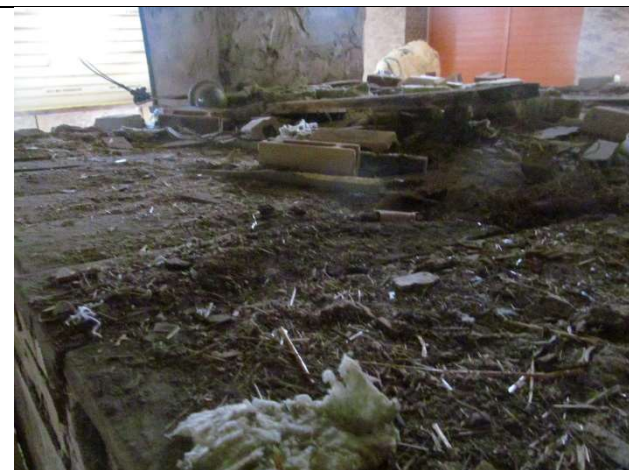
Foto Nr.145

Rezervuārs ir pārsegts ar pusķieģeļa velves mūrējumu, kas balstās uz metāla dubult T sijām (konstrukcija aprakstīta sadaļā pārsegumi). Virs pārseguma ir 7cm bieza smilšu kārta, kas nosepta ar 40mm dēļu kārtu (foto Nr.145). Dēļu kārta ir daļēji sabrukusi. Rezervuāram ir saglabājusies pludiņa sistēma (foto Nr.146, foto Nr.147, foto Nr.148).

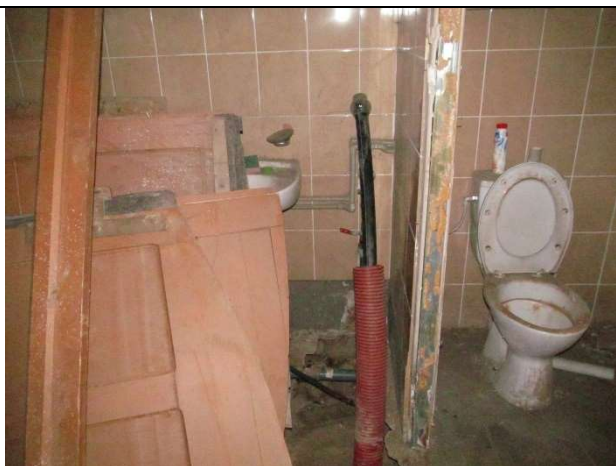
Foto Nr.153

Ēkā ir ievadīts jauns ūdensvada ievads  $\varnothing 50 \times 4,6$  (foto Nr.153) un ir esošs kanalizācijas  $d=100$  pieslēgums esošai kanalizācijas sistēmai  $d=160$  ēkas dienvidu galā.

Ūdensvada ievads un kanalizācijas pieslēgums ir apmierinošā tehniskā stāvoklī.		
5.3	Apkures sistēma	100
Apkures sistēma ir demontētā (foto Nr.154), neapmierinošā stāvoklī.

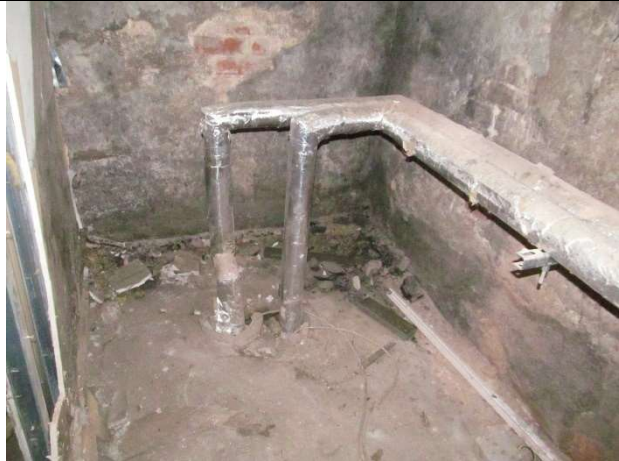
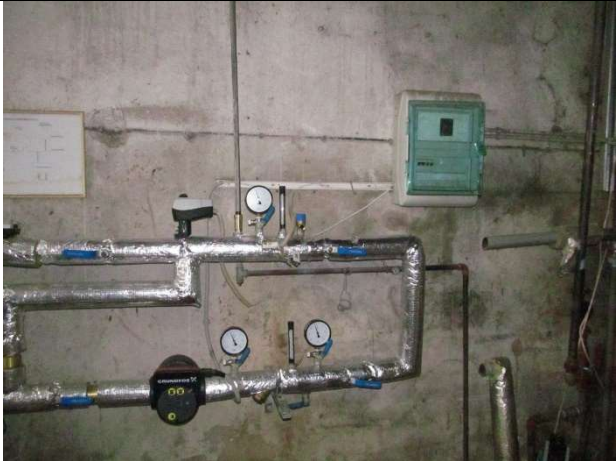
Foto Nr.155		Foto Nr.156
Siltummezgls ir apmierinošā tehniskā stāvoklī.

5.4	Siltummezgls	20
Ēkā dienvidu galā ir siltumtrases d=48 ar siltumizolāciju d=125 ievads (foto Nr.155) ar funkcionējošu siltummezglu

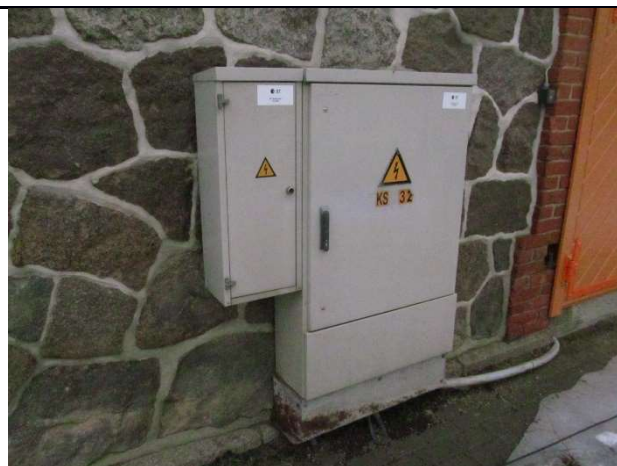
Foto Nr.158

5.6.	Iekšējā elektroinstalācija	100
<p>Iekšējā elektroinstalācija daļēji demontēta un nolietojusies (foto Nr.157).  Elektrības pievada sadalne ir ziemeļu fasādē (foto N r.158).</p>

Iekšējā elektroinstalācija ir demontētā, neapmierinošā stāvoklī.

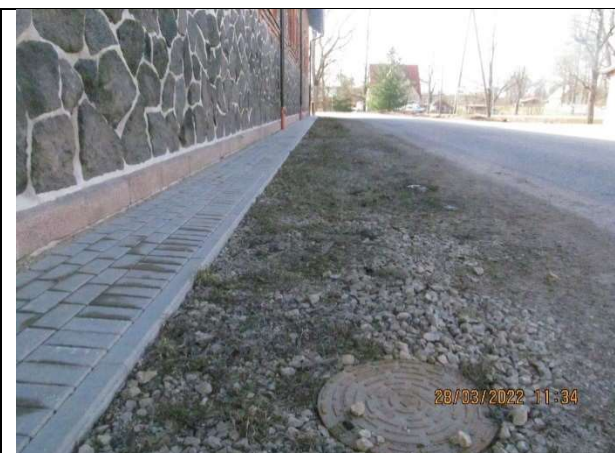
Foto Nr.159

Ēkas rietumu un ziemeļu fasādē blakus esošā asfaltētā ceļa ūdeņi nokļūst pie ēkas esošajā šķembu laukumā un ēkas konstrukcijā (foto Nr.159, foto Nr.160).

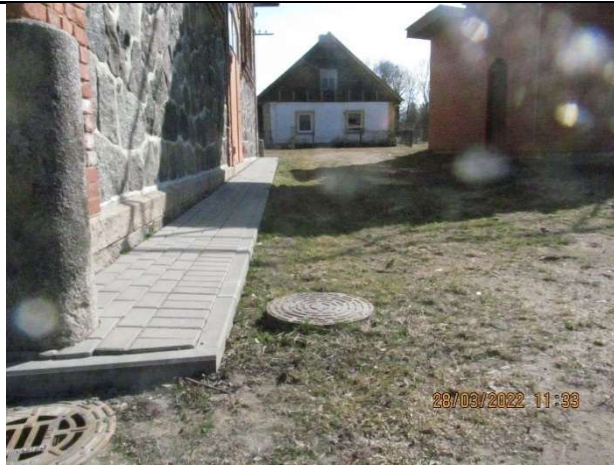
Foto Nr.161

Austrumu un rietumu fasādē ēkai pieguļ zālāji (foto Nr.161, foto Nr.162).

Ēkai brīvi piekļūst ceļa un apkārtējie ūdeņi.
