Tehniskās apsekošanas atzinums

Divstāvu kūts (vēsturiskais nosaukums)

būves kad. apzīm. 9664 088 0244 001,

Ķeņča iela 2, Kocēni, Valmieras novads

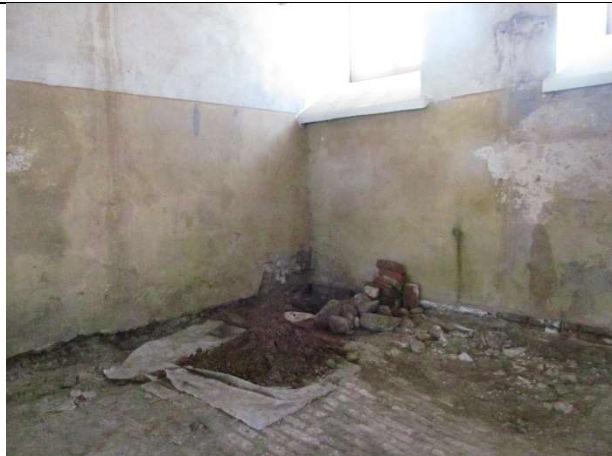
4.1.	Pamati	30
<p>PAMATNE – apsekošanas laikā tika atrakti pamati ēkas iekšienē (foto Nr.1), pie rietumu ārsienas un starpsienas starp kūti un tehnisko telpu. Grīdas pamatnē smilts-grunts sajaukums ar akmeņiem, akmeņu šķembām, ķieģeļiem (foto Nr.1 un Nr.2). 1,1m dziļumā sākas sarkans viegla smilšmāla slānis un uzrādās arī uz atzīmes -1,3m (10cm zem pamatu konstrukcijas). Atraktā grunts ir mitra. Ūdens nav vērojams. Izraktais smilšmāls pēc dažām dienām paliek ciets.</p>

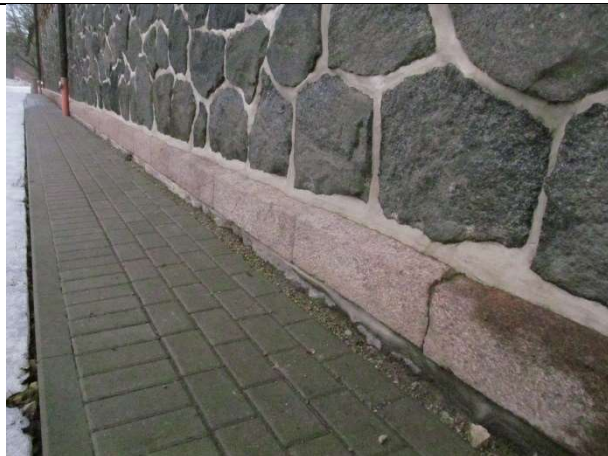
Foto Nr.5

Ēkai ir ierīkota betona bruģa apmale 70cm platumā (foto Nr.5 un foto Nr.6)

Ēkas apmale ir labā tehniskā stāvoklī.

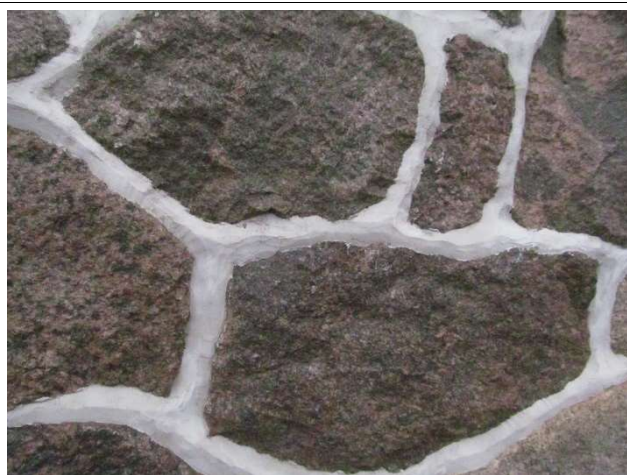
Foto Nr.7

Ēkai sienas mūrētas no laukakmeņiem ar kaļķa javu ar izšuvošanu (foto Nr.7 un foto Nr.8).

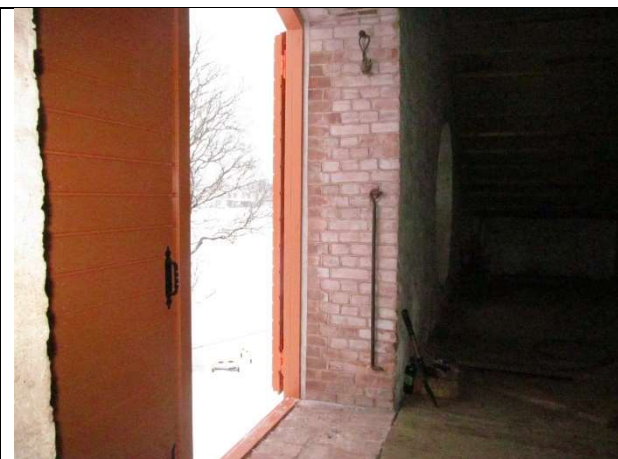
Foto Nr.9

Logu un durvju ailes ierīkotas no māla ķieģeļu mūrējuma ar kaļķa javu (foto Nr.9 un foto Nr.10).

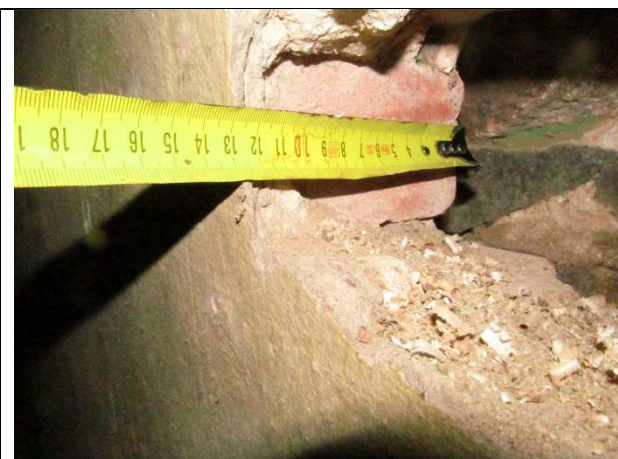
Foto Nr.11

Akmens mūrējuma ārsienas un pirmā stāva ailes no iekšpuses ir apmūrētas ar pusķieģeļa biezuma (130mm) sienas mūrējumu no māla ķieģeļiem ar 7cm gaisa spraugu (fotoNr.11 un foto Nr.12).

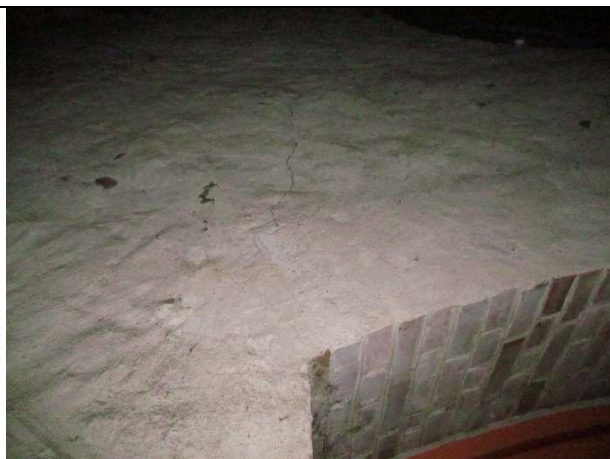
Foto Nr.21

Otrā stāva ziemeļu gala sienai virs vārtu aillas iekšpusē abos stūros ir slīpas plaisas ar minimālu atvērumu.

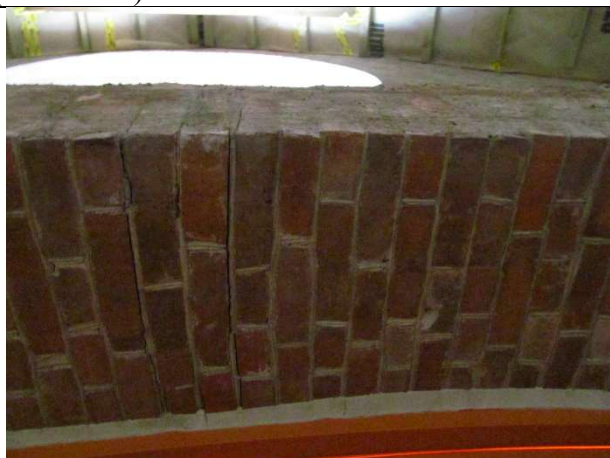
Foto Nr.23

Otrā stāva dienvidu gala sienas vārtu ailas arkā plaisas ar atvērumu līdz 3mm (foto Nr.23). Otrā stāva dienvidu gala sienai plaisas no abiem vārtu ailas stūriem slīpi uz augšu ar atvērumu līdz 5mm (foto Nr.24).

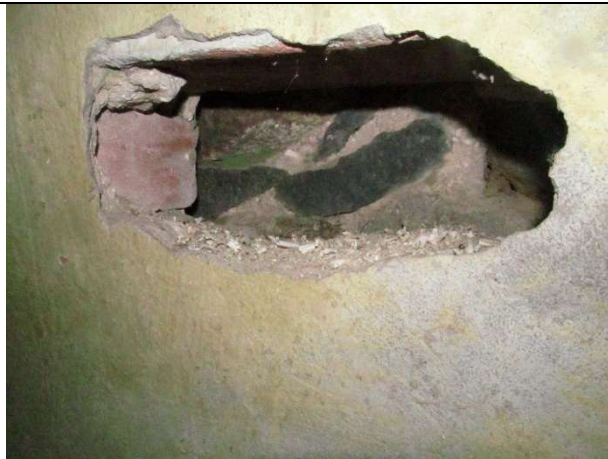
Foto Nr.25

4.4.	Laukakmens mūra iekšējais ķieģeļu apšuvums	50
<p>Pirmā stāva ārsienas laukakmens mūris un sānu durvju ailu sienas ir distancēti (gaisa sprauga 7cm) apmūrētas ar 13cm platu māla ķieģeļu sienu uz kaļķa javas(foto Nr.25). Šis ķieģeļu apšuvums balstās uz laukakmens pamatos mūrētiem ķieģeļiem (foto Nr.26) un mūrēts līdz augšējā stāva grīdas sijām ar noslēgtu augšu.</p>

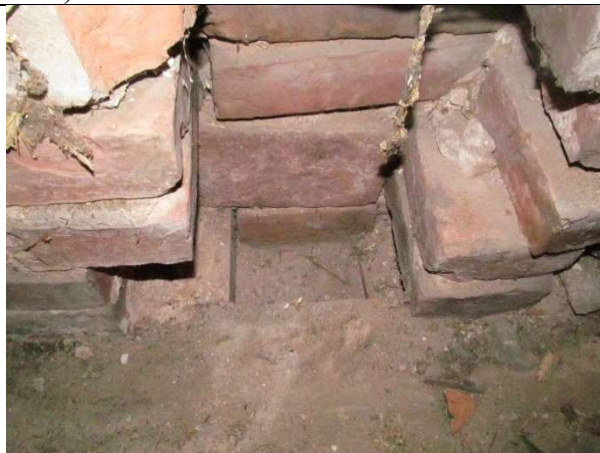
Foto Nr.27

Otrajā stāvā ir gaisa starpkārtas vēdināšanas atvērumi grīdas līmenī (foto Nr.27) un gala sienā (foto Nr.28).

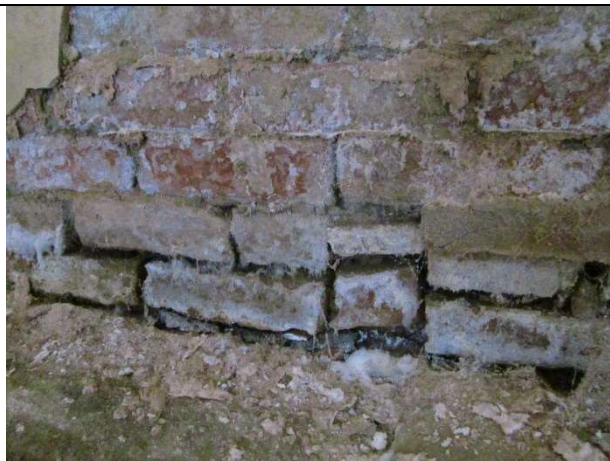
Foto Nr.33

Vietām ķieģeļu apšuvuma šuves apakšējā daļā ir izdrupušas (fotoNr.31, foto Nr.32).

Laukakmens mūra iekšējā ķieģeļu apšuvuma tehniskais stāvoklis ir neapmierinošs.

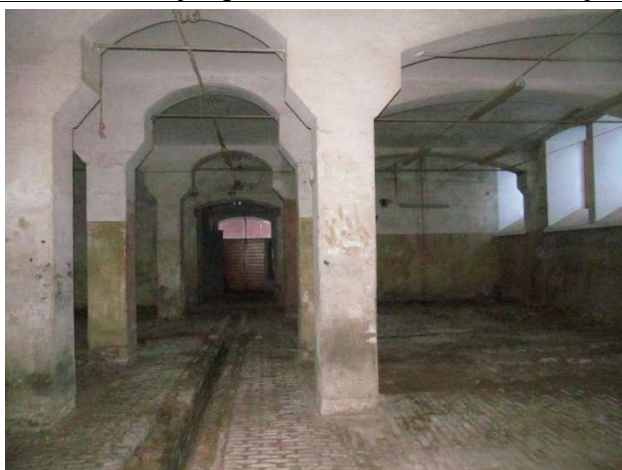
Foto Nr.35

Būves nesošo konstrukciju un telpisko noturību šķērsvirzienā veido māla ķieģeļu kolonnas ar māla ķieģeļu arkveida sijām, kas balstās uz kolonnām un ārsienām foto (Nr.35, Nr.36, shēma Nr.1 Ēkas griezum). Kūts zālē ir astoņas kolonnu un arku rindas ar soli 2,6m un 4,9m šķērsvirzienā. Šīs konstrukcijas platums ir 54cm, arkveida siju augstums ~75cm.

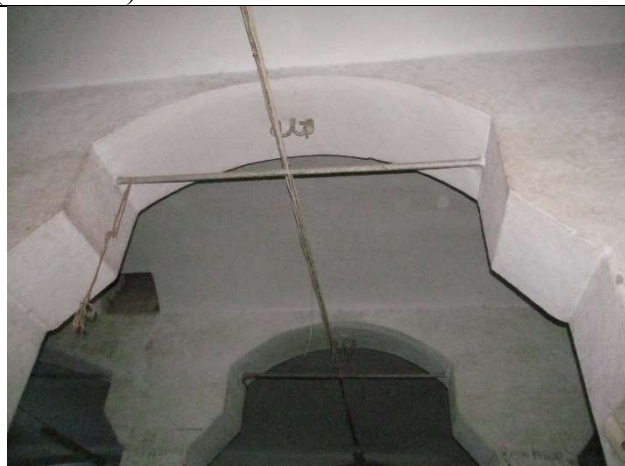
Foto Nr.37

Visas arku un kolonnu līnijas garumā, ēkas šķērsvirzienā, 400mm no arkas apakšas ir metāla stieņa Ø 32mm savilce (foto Nr.37) ar enkurojumu laukakmens mūra sānu sienās, redzams fasādē (fotoNr.38).

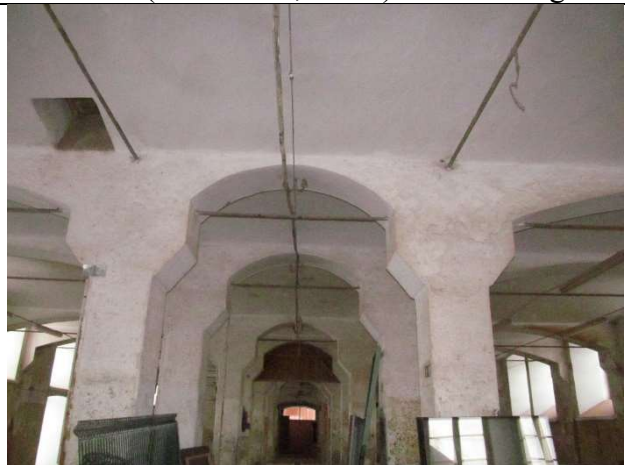
Foto Nr.39

Ēkas ziemeļu galā ir ēkas garenvirziena stiprinājums - divas metāla savilces garenvirzienā (jo ir divas kolonnu rindas garenvirzienā) sākot ar trešo kolonnu rindu virzienā uz gala sienu, kur arī ir noenkurota (foto Nr.39., Nr.40). Šo savilču galu enkurojumi vizuāli neuzrādās.

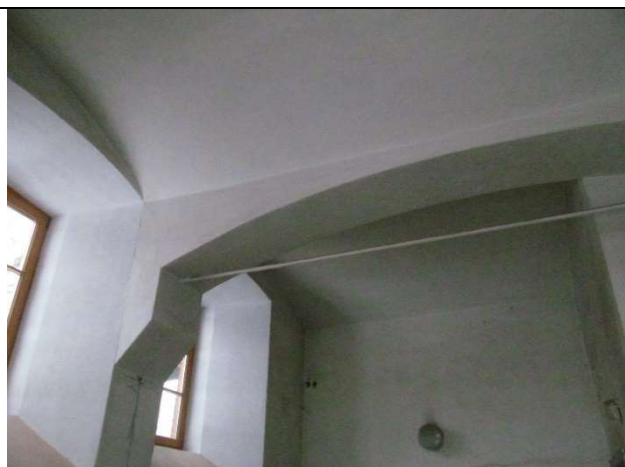
Foto Nr.41

Būves dienvidu galā ir ēkas garenvirziena stiprinājums - starpsienā starp kūti un pārējām telpām (sadzīves un katlu telpa) ir divas mūra konsolju un uz tām balstošo ķieģeļu arku līnijas (analogas kūts zālē esošajām) ar skatu uz dienvidu gala sienu (foto Nr.41., foto Nr.42).

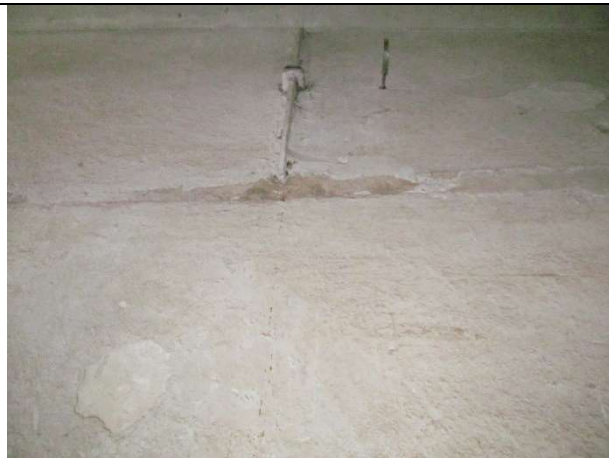
Foto Nr.43

Konstrukcija ir savilkta ar metāla stieni Ø32mm, kuras enkurojumu redzam sienā kūts zāles pusē (foto Nr.43, foto Nr.44).

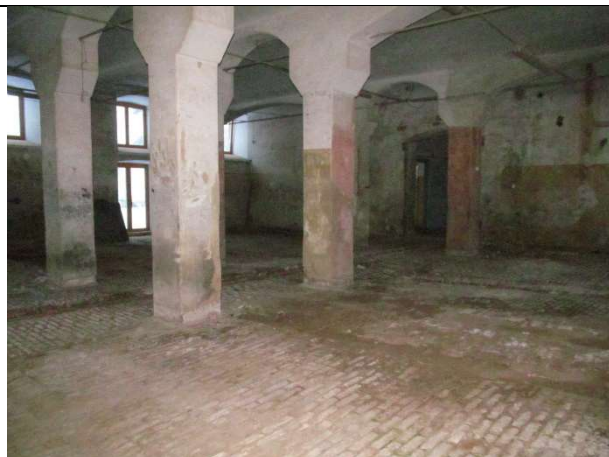
Foto Nr.45

Kolonnas ir mūrētas no pilniem māla ķieģeļiem ar šķērsriezumu 54cmx54cm uz kaļķa javas. Augšējā daļā 40cm augstumā ir konsoles paplašinājums 1090mm platumā (foto Nr.45, foto Nr.46).

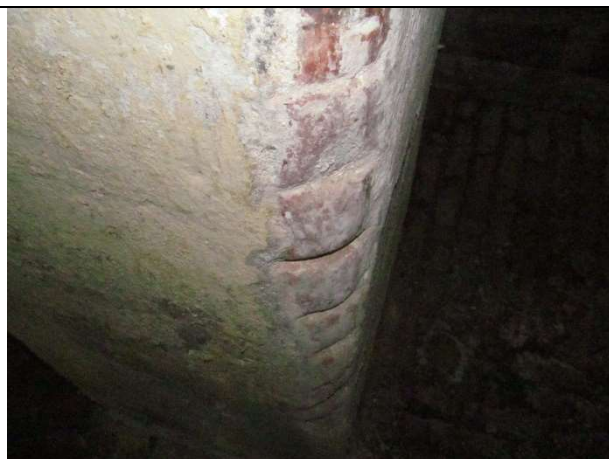
Foto Nr.47

Kolonnų apakšējā daļā stūros ir ķieģeļi ar noapaļojumu (foto Nr.47). Augstāk stūra ķieģeļiem ir nošķelta mala.

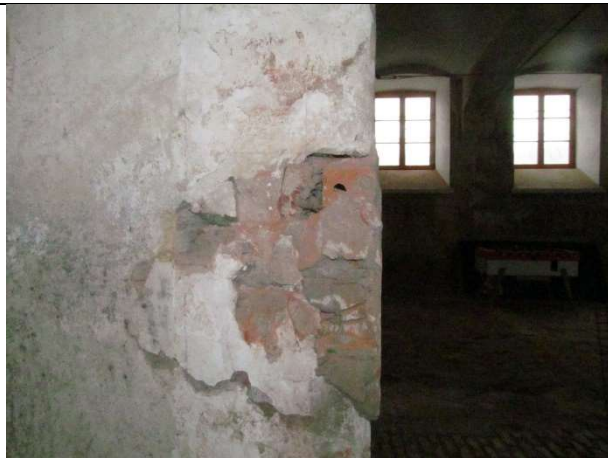
Foto Nr.49

Kūts vidū demontētās starpsienas vietā kolonnai ir divas iedobes, kas neakurāti aizmūrētas ar dobajiem māla ķieģeļiem (foto Nr.49, foto Nr.50).

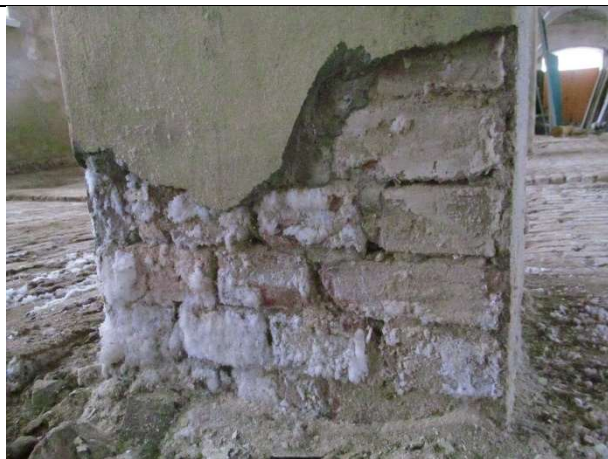
Foto Nr.51

Mūra kolonnām nav ierīkota horizontālā hidroizolācija. Kolonnu apakšējā daļā vietām ir sāļu izsvīdumi (foto Nr.51 un foto Nr.52), vietām izdrupušas šuves.

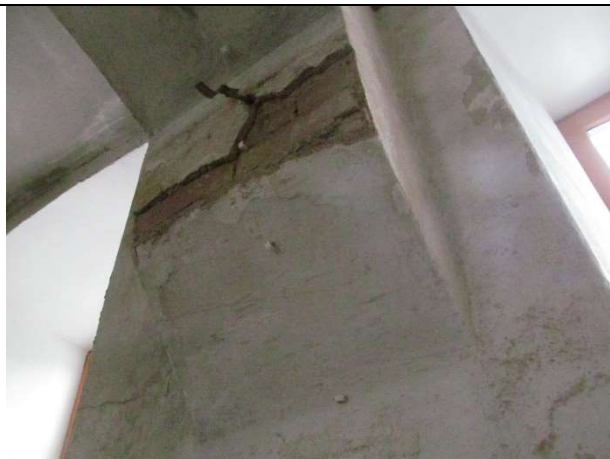
Foto Nr.53

Mūrētās arkveida sijas mūrētas no māla ķieģeļiem uz kaļķa javas ~75cm augstumā. Tās balstās uz ārsienas ķieģeļu konsoles (foto Nr.53) un uz ķieģeļu kolonnām. Otrā stāvā zem koka grīdas redzama arkveida sijas augša (foto Nr.54).

Mūra kolonnas un arkveida sijas ir apmierinošā tehniskā stāvoklī.

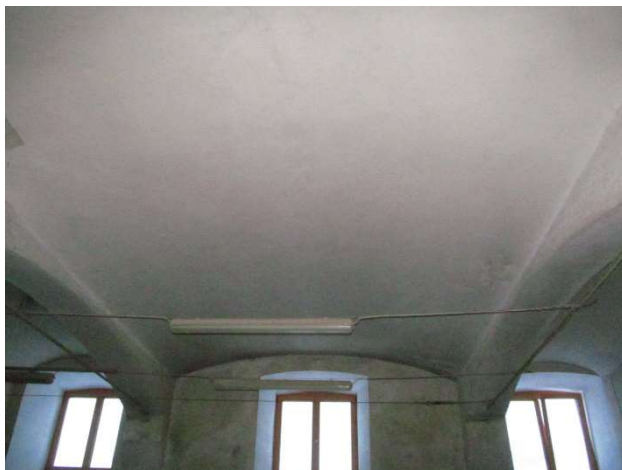
Foto Nr.55

Pirmā stāva pārsegumi ir mūrētas arkveida velves, kas balstās uz nesošajām arkveida ēkas šķērssiņām (foto Nr.55) un ārsienām (foto Nr.56), koridora starpsienām (foto Nr.57).

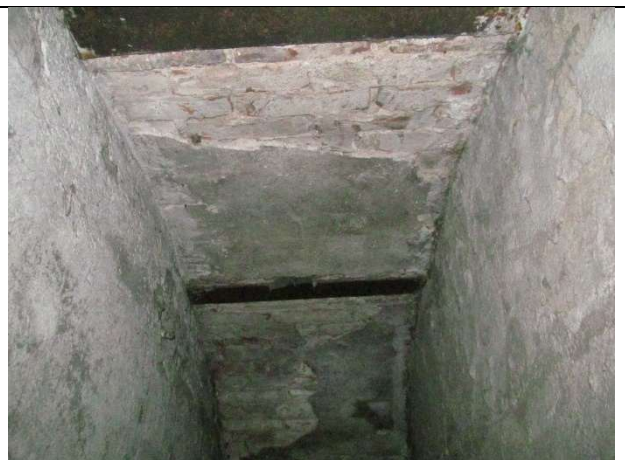
Foto Nr.58

Otrā stāva kāpņu telpas un ūdens rezervuāra pārsegums ir mūrētas arkveida velves ēkas garenvirzienā, kas balstās uz 10cm platām metāla sijām, kas iebūvētas ar soli 1,1m ķieģeļu sienās (foto Nr.58, foto Nr.59).

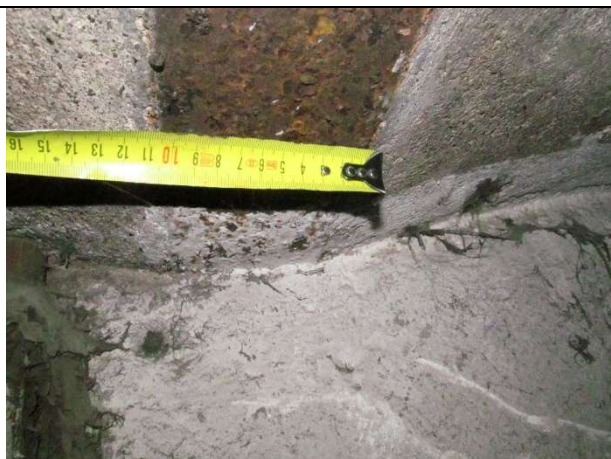
Foto Nr.60

Metāla sijas ir korodējušas (foto Nr.60).

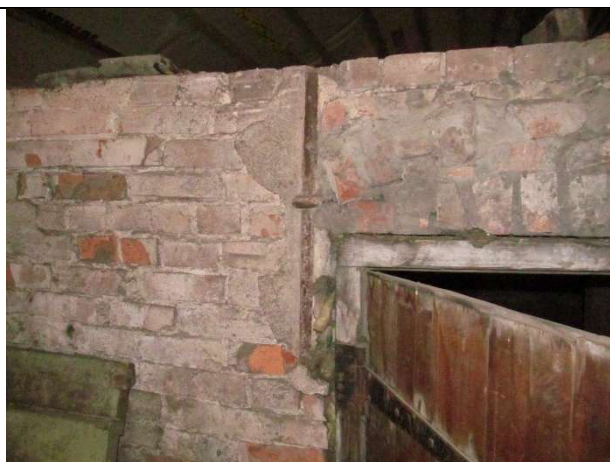
Foto Nr.61

Šim pārsegumam ir enkurojums ķieģeļu sienās - malās un vidū (foto Nr.61 un foto Nr.62). Metāla sijas ir vienotas kāpņu telpai un ūdens tvertnei.

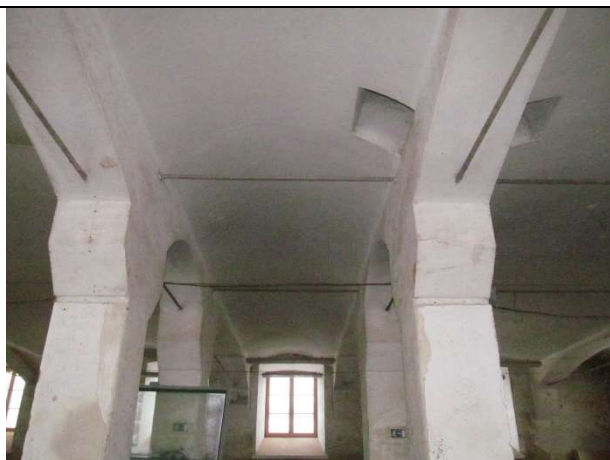
Foto Nr.63

Pārsegumā trijās vietās ir barības padošanas atvērumi (foto Nr.63 skats no apakšas un foto Nr.64 skats no augšas). Augšējais atvērumš 500mmx700mm.

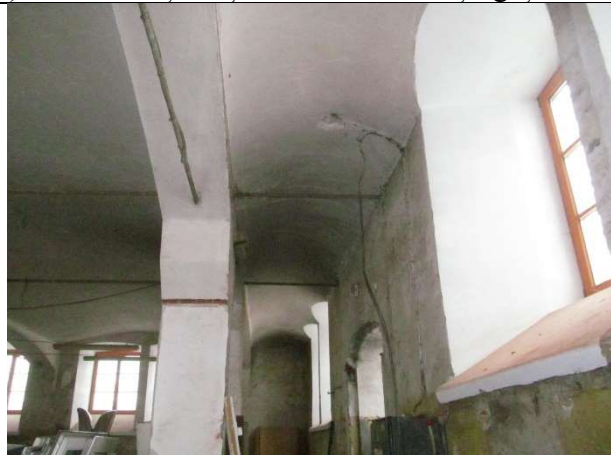
Foto Nr.65

~)Kūts ziemeļu daļas velve ir viena ķieģeļa biezumā - 266mm (foto Nr.65 un foto Nr.66).

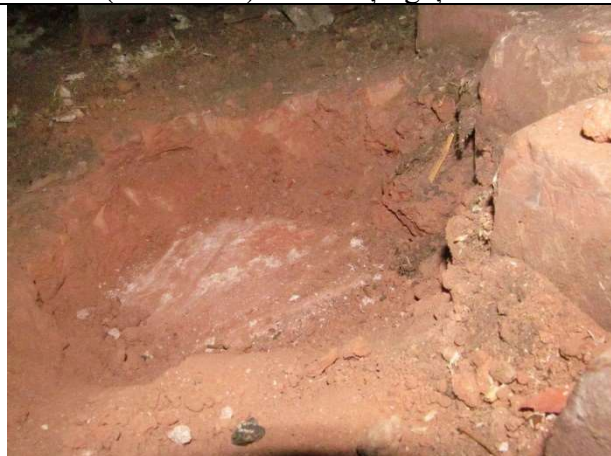
Foto Nr.67

~)Kūts pārseguma velves ir pusķieģeļa biezuma (120mm) ar 6÷9 cm māla kārtas segumu (kopā 180mm) (foto Nr.67). Velves ķieģeļi orientēti diagonālā virzienā.

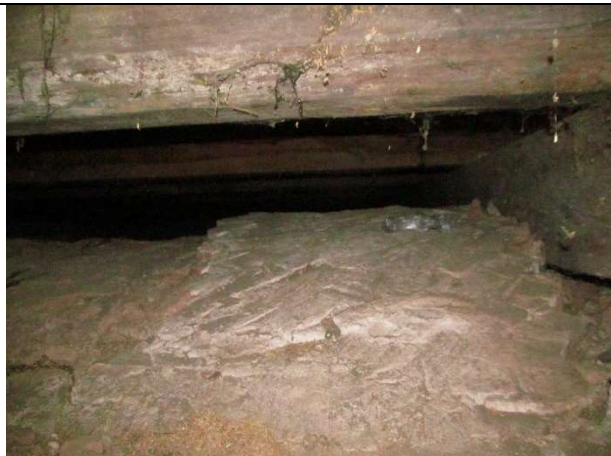
Foto Nr.68

~)Kūts pārsegumam pie lielo arku siju galiem ēkas garenvirzienā ir četras velvju sabiezinājumu līnijas (velves joslas biezums ir viens ķieģelis -266mm) 70cm platumā un pie barības lūkām 1,2m platumā (foto Nr.68). Velves ķieģeļi orientēti diagonālā virzienā.

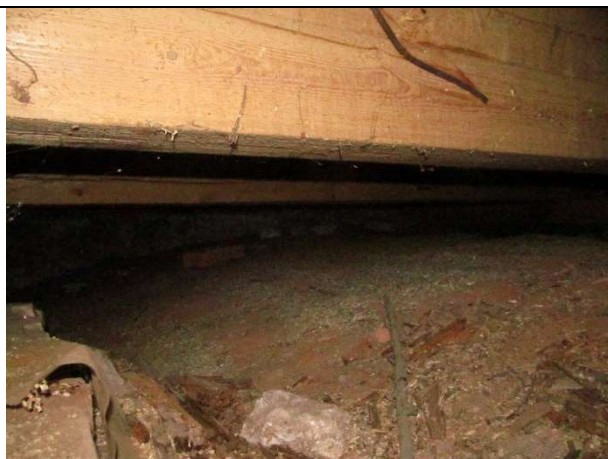
Foto Nr.69

~)tehniskajās telpās un koridorā velves ir pusķieģeļa biezuma (120mm) ar 6cm māla kārtas segumu (kopā 180mm) (foto Nr.69 un foto Nr.70).

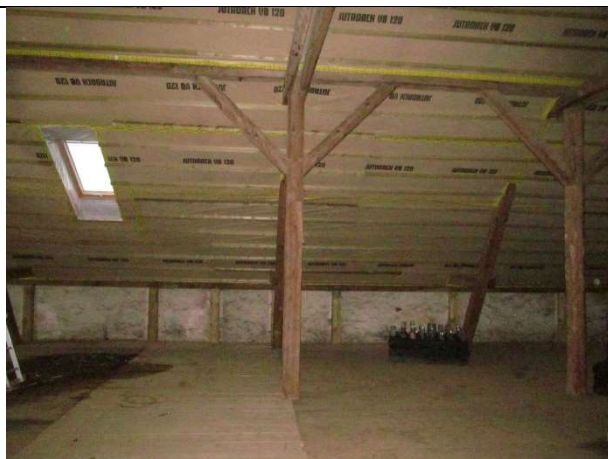
Foto Nr.71

Jumts ir divslīpu ar 34° slīpumu. Kores augstums no otrā stāva grīdas ir 6,7m. Pie ārsienu mūra mūrļatas augšas augstums no grīdas ir 1,26m (foto Nr. 71 un foto Nr.72, shēma Nr.1 Ēkas griezumus).

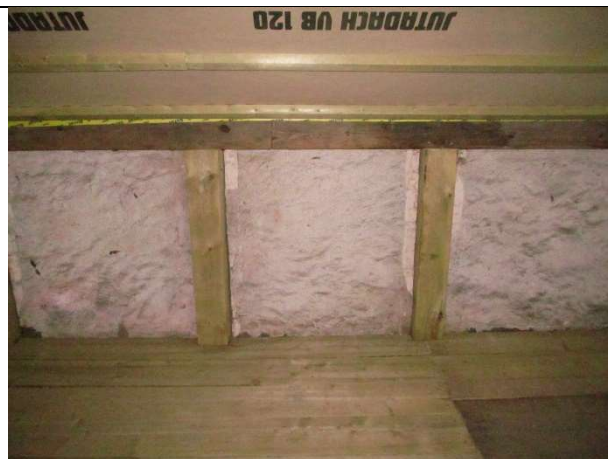
Foto Nr.72

Kolonnu augšējā daļā ir atgāžņi 170x150(h) (foto Nr.73). Krēsla augšējā daļā ir divas savilces 90x200(h) (foto Nr.73). Kolonna balstās uz grīdas sijas (foto Nr.74). Pie ārējā mūra spāres balstās uz mūrļatas 170x160(h), kas attiecīgi balstās uz mūra sienā iebūvētiem koka statņiem 170x160 (foto Nr.72). Iemūrētie koka statņi balstās uz grīdas sijām.

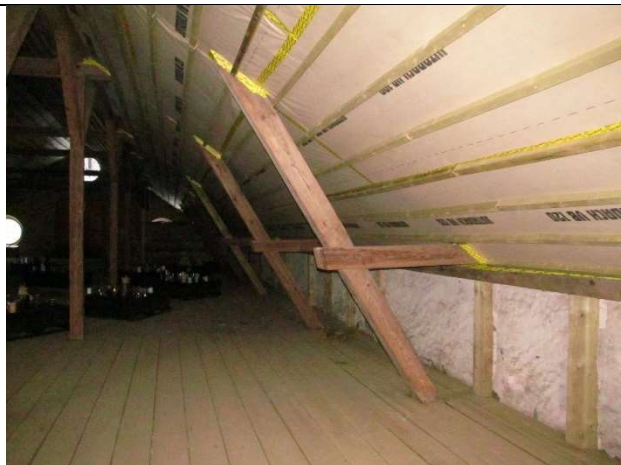
Foto Nr.75

Kolonnų vietās pie mūra sienas ir atgāžņi 170x200(h), kuru apakšējā daļa balstās uz grīdas mūrlatas, bet augšējā daļa stiprināta pie spāres (foto Nr.75). Mūrlatas līmenī atgāznis ir savienots ar mūrlatu ar divām brusām 100x180(h) (foto Nr.76).

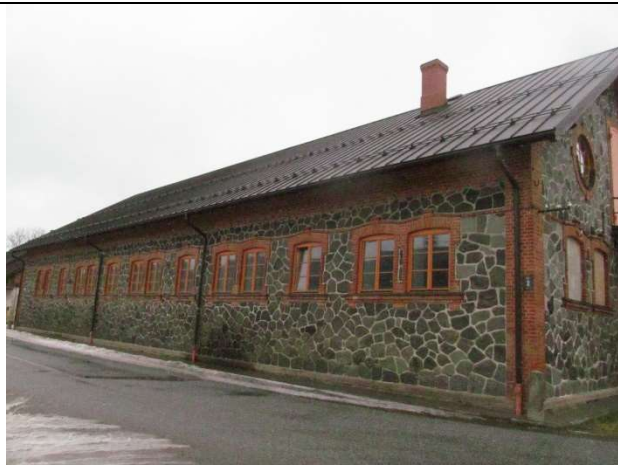
Foto Nr.77

4.8.	Jumta segums, jumta siltumizolācija	10
<p>2019.gadā jumtam ir ierīkots jauns jumta segums - WECKMAN Elegant Puralmat RR 32 (foto Nr.77) pa latojumu 32x100 ar soli 150mm, antikondensāta plēvi Jutacon 150 un ar jaunu pažobeles koka apšuvumu (foto Nr.78). Pie skursteņa ir jumta lūka, bet nav tālākā atveres konstrukcija uz iekštelpu.</p>

Jumta segums, jumta siltumizolācija ir labā tehniskā stāvoklī.

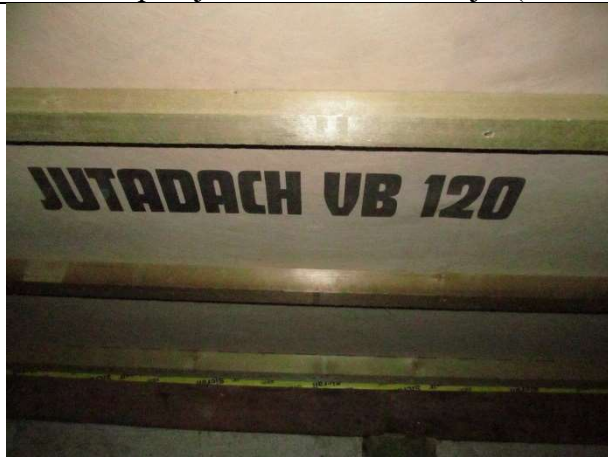
Foto Nr.79

Spārēm no apakšas piestiprināta Jutadach VB 120 aktīvā tvaika plēve (foto Nr.79). Siltumizolāciju no apakšas balsta latu 50x50 ar soli 40cm latojums. Aktīvās tvaika plēves šuves noklātas ar SIGA Sicrall vienusējo lentu tvaika izolācijai (fotoNr.80).

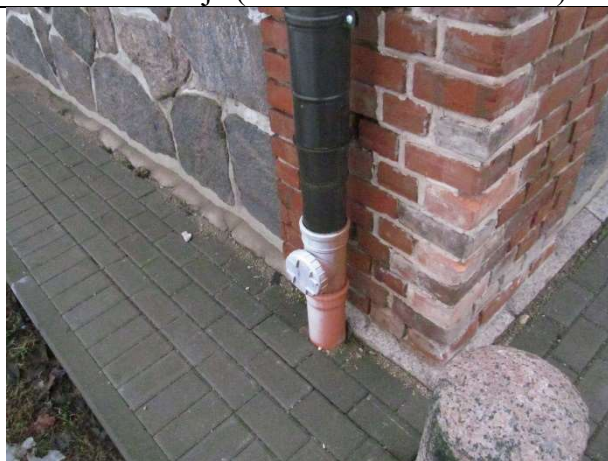
Foto Nr.81

2019.gadā ierīkotas jaunas ūdens notekrenes ar stāvvadiem Ø120mm. Stāvvadi ievadīti lietus ūdens kanalizācijā (foto Nr.81 un foto Nr.82).

Jumta teknes ir labā tehniskā stāvoklī.

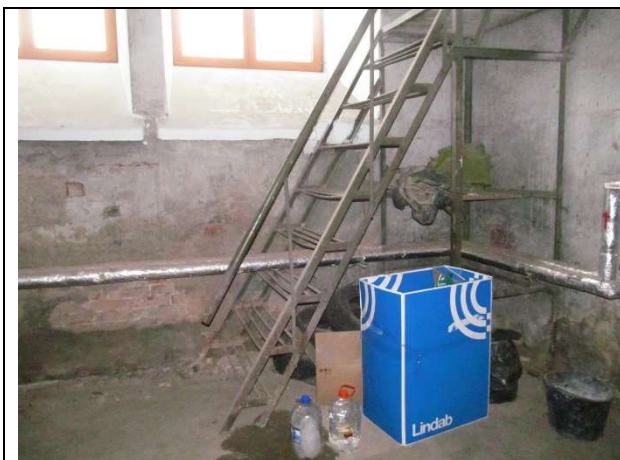
Foto Nr.83

Uz otro stāvu tehniskajā kāpņu telpā ierīkotas metāla kāpnes no metāla leņķiem 40x40 ar armatūras spraišļu pakāpieniem (foto Nr.83, foto Nr.84, foto Nr.85).

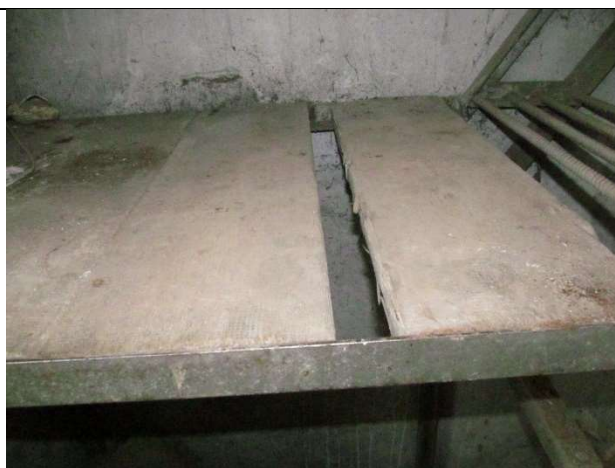
Foto Nr.86

Kāpņu laukumā ir ieklāts dēļu klājs 40mm biežumā (foto Nr.86).

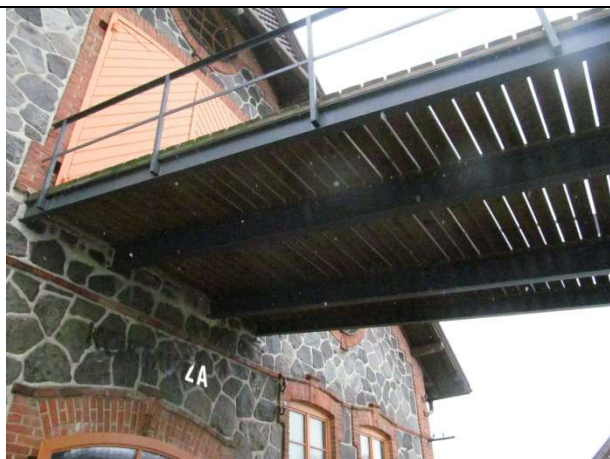
Foto Nr.87

Pārejas tilta nesošā konstrukcija sastāv no divām metāla sijām $h=200\text{mm}$ gar malām un divām metāla sijām $h=300\text{mm}$ iekšējā daļā. Laiduma garums ir 6,2m. Metāla sijas ir krāsotas. Klājā ierīkoti antiseptizēti dēļi $b=50\text{mm}$ (foto Nr.87, foto Nr.88).

Pārejas tilts ir labā tehniskā stāvoklī.

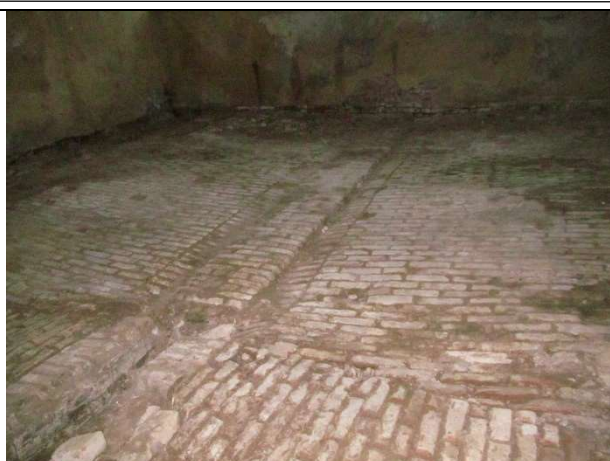
Foto Nr.89

Kūts telpā ir saglabājusies vēsturiskā ķieģeļu grīda 75% platībā (349,78m²) no visas telpas grīdas (465,94m² ar durvju ailēm) (foto Nr.89, foto Nr.90, shēma Nr.2 Pirmā stāva grīda).

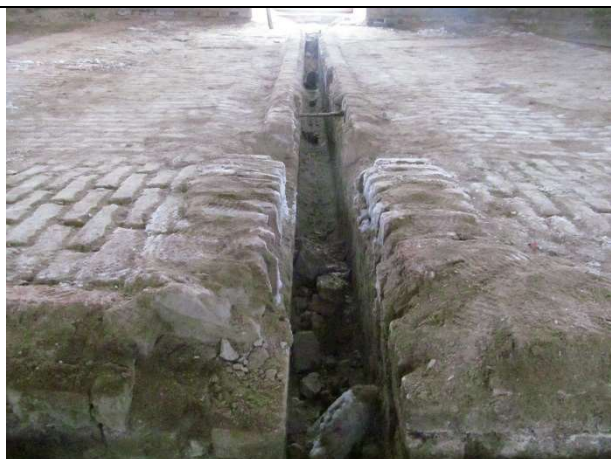
Foto Nr.91

Telpā ir vircas savākšanas kanāli 20cm plati un 70cm, 50cm (maģistrālie kanāli) un 30cm (kanāli no stāvvietām) dziļi (foto Nr.91, foto Nr.92). Telpas ziemeļu daļā maģistrāliem kanāliem augšējā daļa ir drūpoša (foto Nr.92).

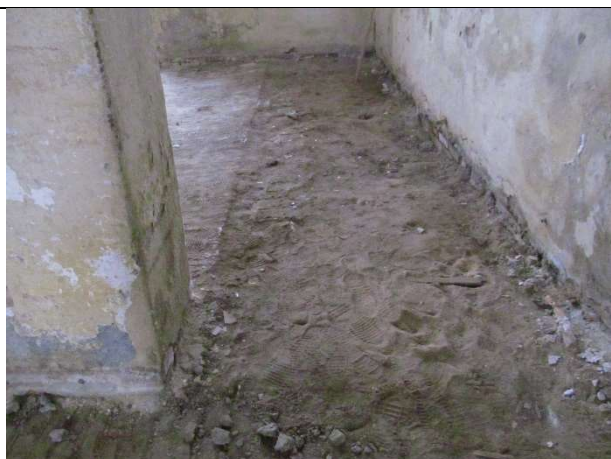
Foto Nr.93

Aizgaldu vietās konstrukcija ir demontēta un tās vietā ir grunts ar laukakmeņu ieslēgumiem (foto Nr.93, foto Nr.94).

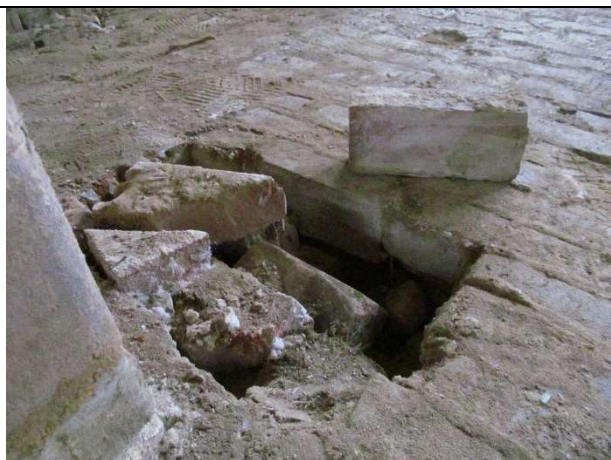
Foto Nr.95

Ķieģeļu grīdā vietām atsedzas tukšumi (foto Nr.95). Vietām grīdā ir balti sāļu izdalījumi, kas ūdens iedarbībā izšķīst (foto Nr.96).

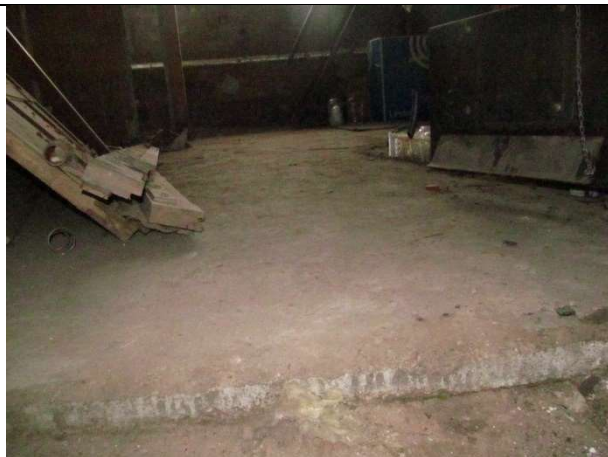
Foto Nr.97

Tehniskajā telpā ir paaugstināta betona grīda (6cm augstāk nekā koridorā), kas vēsturiski veidojusies ar daudzu kārtu betonējumiem (foto Nr.97, foto Nr.98). Telpā ir izlauzta, neaizdarīta

grīda ūdens ievada vietā.

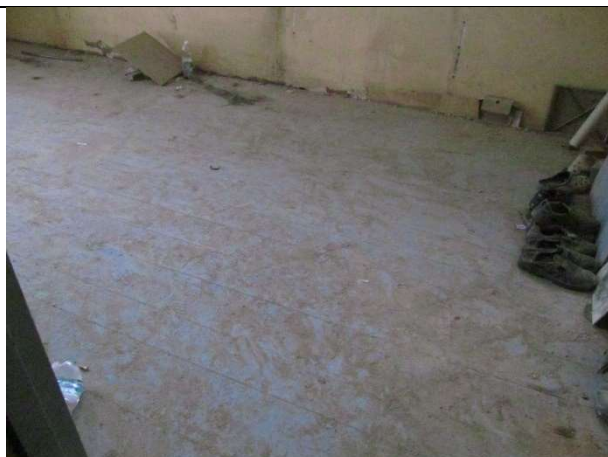
Foto Nr.99

Atpūtas telpā ir paaugstināta dēļu grīda (15cm augstāk nekā koridorā), (foto Nr.99). Koridorā ir nedaudz saplaisājusi betona grīda (12cm augstāk nekā kūts telpā). Pie ieejas kreisā pusē grīdā ir vecais ūdens ievads, kas nosegts ar finiera plāksni (1,25mx0,85m) (foto Nr.100).

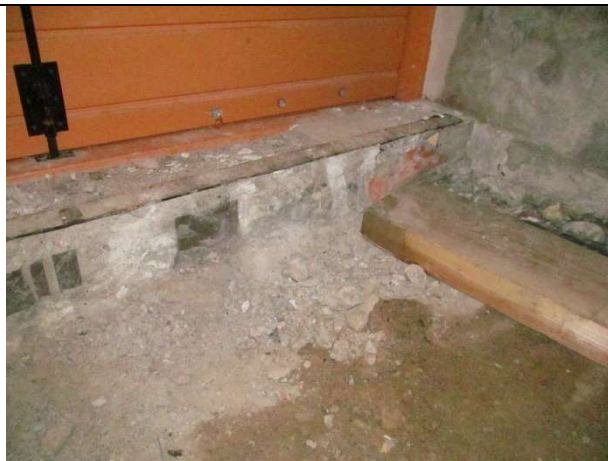
Foto Nr.101

Pie ziemeļu ieejas durvīm ir 10cm plats betona sliekšnis (foto Nr.101), kas ir 27cm augstāks par ārējo bruģi un 17cm augstāks par iekšējo ķieģeļu grīdu. Pie austrumu fasādes ieejas durvīm ir 25cm plati caurumoto māla ķieģeļu sliekšņi, kas ir 80÷120mm augstāks par iekšējo ķieģeļu grīdu (foto Nr.102). Šie sliekšņi ir ierīkoti no nepiemērota materiāla un ir sabrukšanas stadijā.

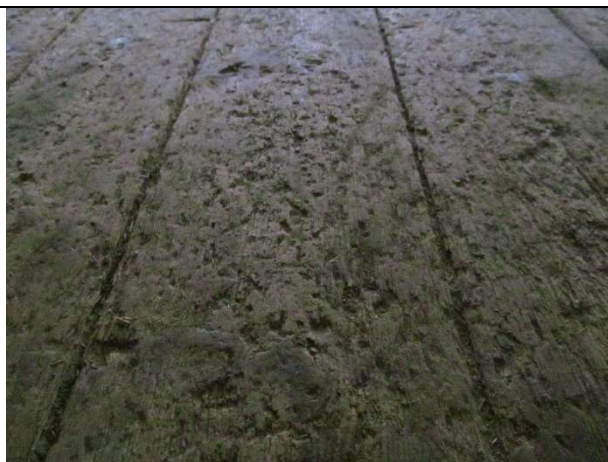
Foto Nr.103

Vēsturiskā grīda ierīkota no spundētiem dēļiem 50mm biezumā un 300mm platumā (foto Nr.103, foto Nr.104) ar vēsturisku virsmas zīmējumu.

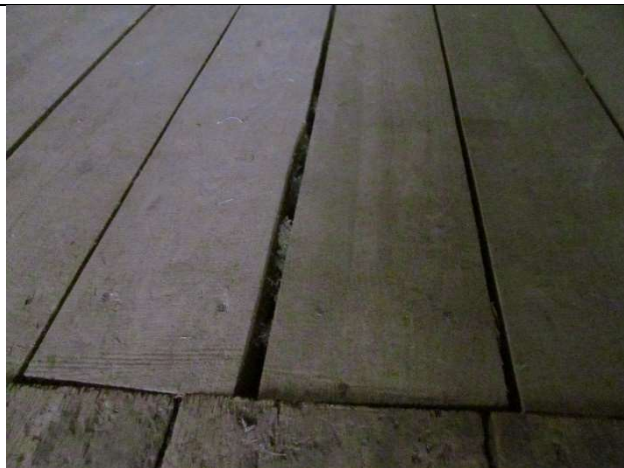
Foto Nr.105

Pagājušā gadsimtā daļa grīdas ir nomainīta uz apzāģētiem dēļiem 50mm biezumā (foto Nr.105). Jaunā grīda ierīkota no antiseptizētiem apzāģētiem 50mm bieziem un 25cm platiem dēļiem (foto

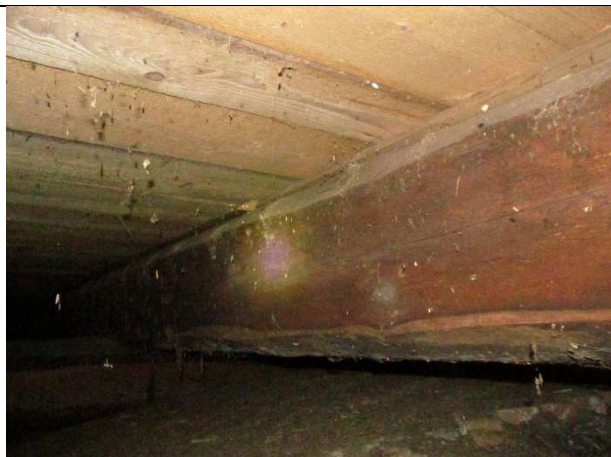
Foto Nr.107

Ēkas dienvidu galā tika atsegta grīda un pētīts pārsegums un pagrīde.
Grīda balstās uz grīdas sijām 250x300(h)mm, kas ir ēkas šķērsvirzienā (foto Nr107). Daļa no sijām ir mainītas vai pastiprinātas (foto Nr.108).

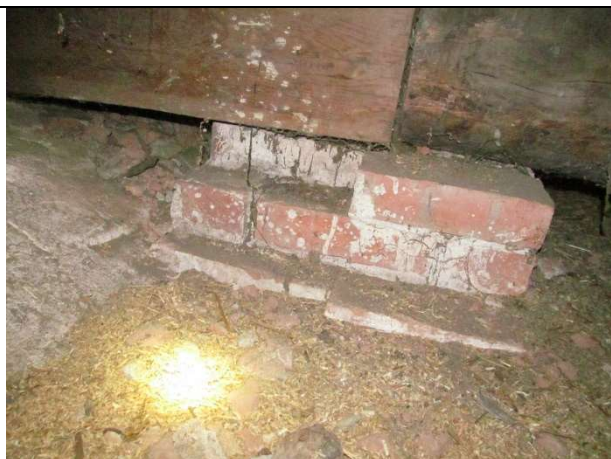
Foto Nr.109

Šķērsvirziena grīdas sijas balstās uz garenvirziena divām koka siju rindām vidus daļā, kas balstās uz kolonnām (foto Nr.109, foto Nr.110) un

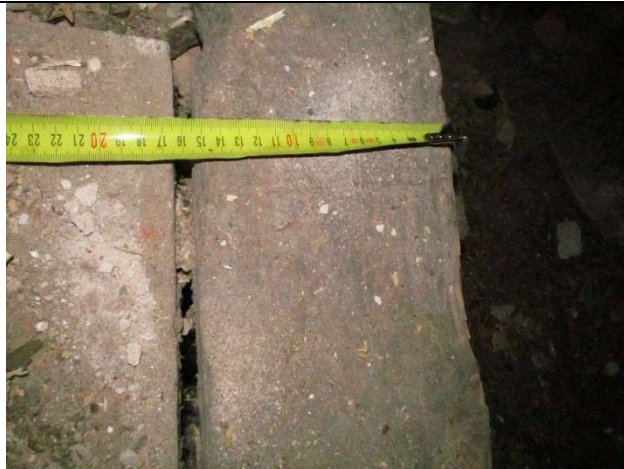
Foto Nr.111

gar ēkas ārsienu esošajām mūrlatām 150x150mm (foto Nr.111). Mūrlatas nav mainītas. Grīdas konstrukcijā ir saglabājusies viena vēsturiskā barības padošanas lūka (foto Nr.112).

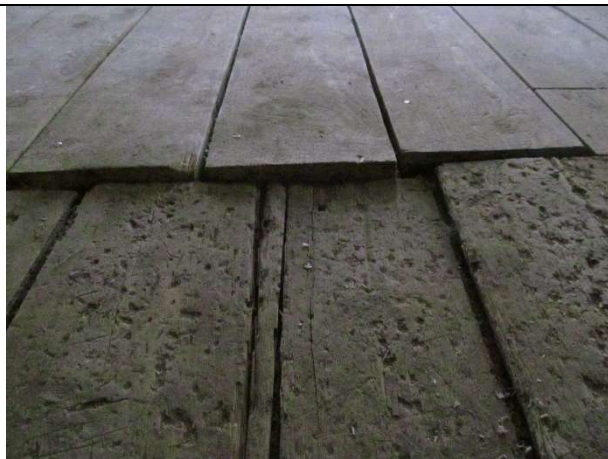
Foto Nr.113

Grīdas segums ir ar ievērojamām līmeņu starpībām – līdz 5cm, malās starpība ir lielāka – līdz 11cm. Ir arī lokālas līmeņu starpības – līdz 4cm (foto Nr.113, Nr.114).

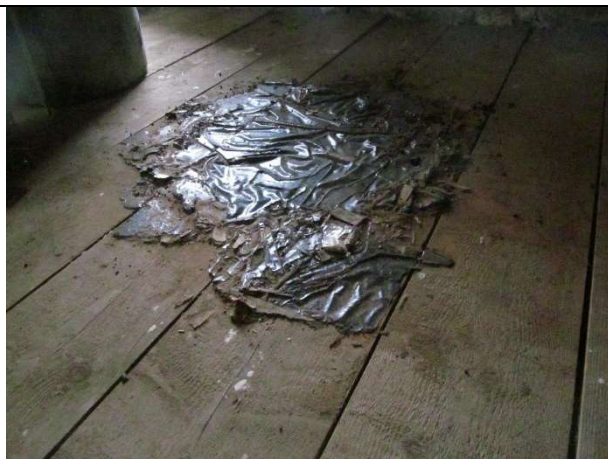
Grīdā dažās vietās ir bituma piesārņojums (foto Nr.115). Pagājušā gadsimtā grīdā ir veidojies eļļas piesārņojums (foto Nr.116).

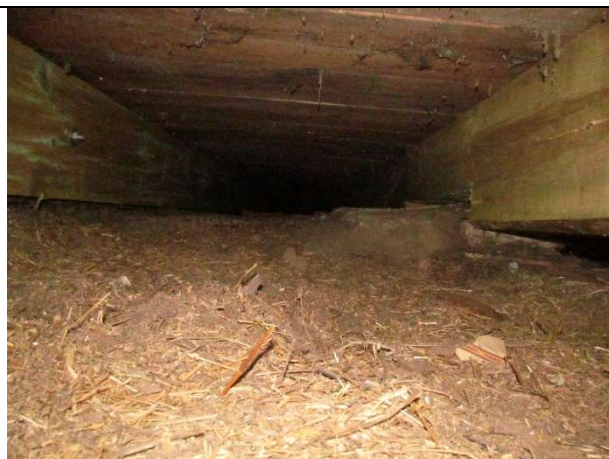
Foto Nr.117

Grīdas atsegtajā daļā redzams, ka starp austrumu fasādi un barības lūkām virs ķieģeļu velvēm un arku zemākajām daļām ir spaļu siltinājums (foto Nr.117). Daļā starp kolonnām, starp rietumu fasādi un kolonnām, virs tehniskajām telpām siltumizolācija nav vērojama. Apkārt barības lūkam ir linu siltinājums (foto Nr.118).

Otrā stāva grīdas siltumizolācija ir neapmierinošā tehniskā stāvoklī.

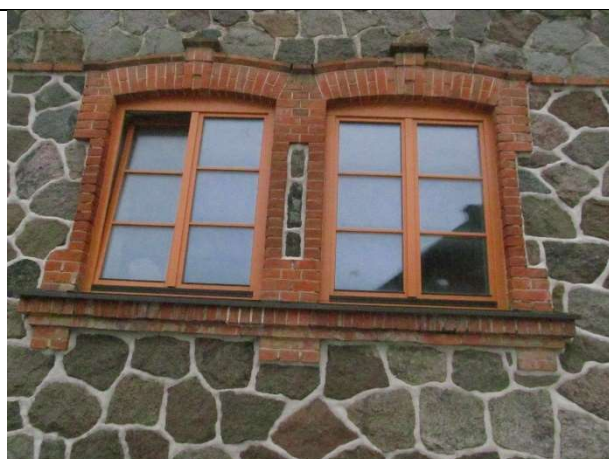
Foto Nr.119

Ēkai ir ierīkoti jauni divstikla pakešu, koka logi ar vidējo siltumcaurlaidības koeficientu 1,039W/m²K (foto Nr.119, foto Nr.120).

Logiem ir labs tehniskais stāvoklis.

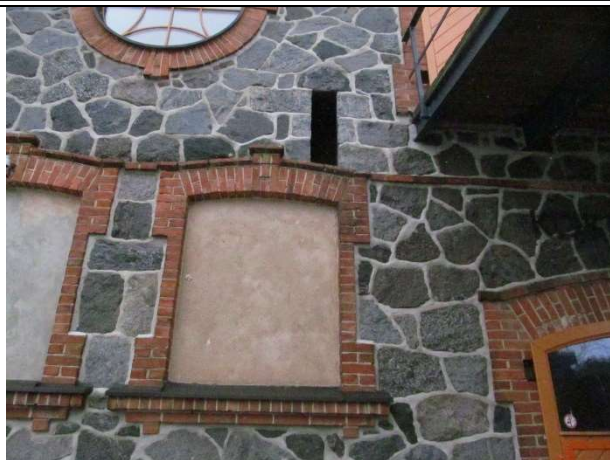
Foto N121

Dienvidu fasādē, kreisā pusē blakus pārejas tiltam ir atvērums 40x86(h)cm laukakmens mūra sienā (foto Nr.121 skats no ārpuses, foto Nr.122 skats no iekšpuses). Šī aile kalpo kā pagrīdes un telpas ventilācija, jo puse no ailes ir pagrīdē, bet otra puse otrā stāva telpā.

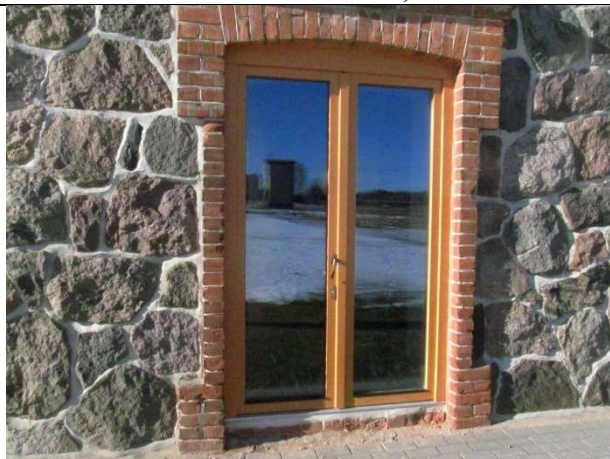
Foto Nr.123

Ēkai ir ierīkotas jaunas ārdurvis (b=78mm) austrumu fasādē ar divstiklu paketēm ar vidējo siltumcaurlaidības koeficientu 1,039W/m²K un koka vārti (foto Nr.123, fotoNr.124).

Ārdurvis un vārti ir labā tehniskā stāvoklī.

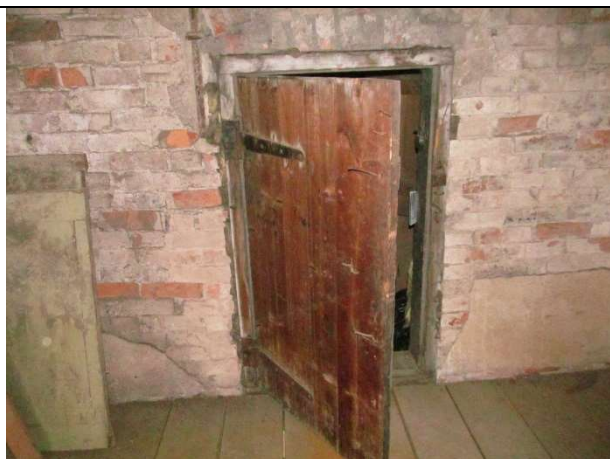
Foto Nr.125

Kāpņu telpai uz otro stāvu un ūdens rezervuāram ir saglabājušās vēsturiskās koka durvis (foto Nr.125, foto Nr.126).

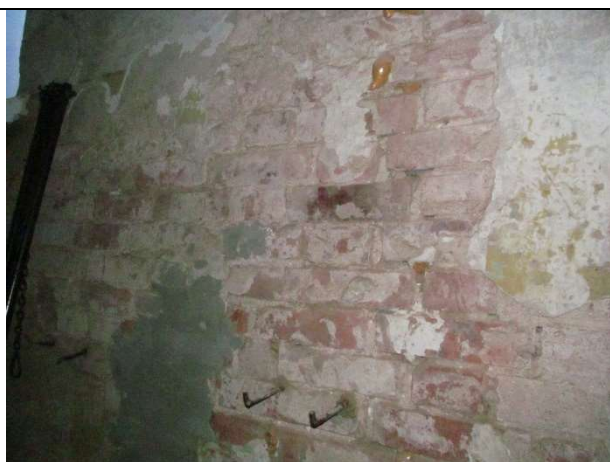
Foto Nr.127

Sienām apmetums ir daļēji nokritis (foto Nr.127). Uz sienām ir sāļu izdalījumi (foto Nr.128).

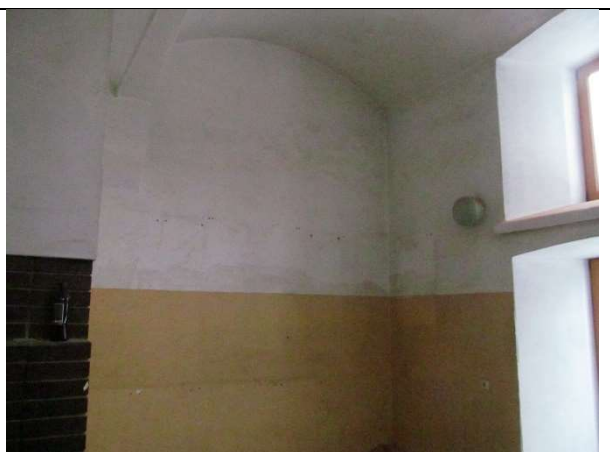
Foto Nr.129

Atpūtas telpā ir saglabājusies apdare (foto Nr.129). Tehniskajā telpā ir izdemolētas sankabīnes paliekas (foto Nr.130).

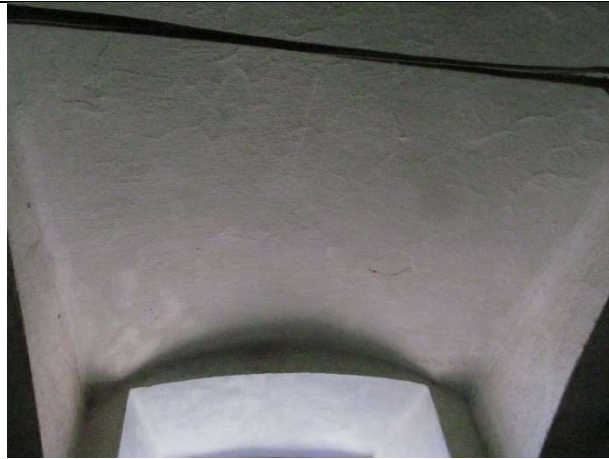
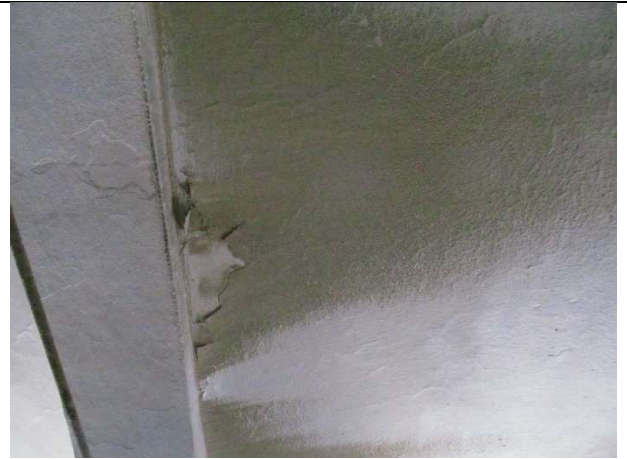
Griestos ir redzamas daudzslāņainas apdares kārtas (foto Nr.131, foto Nr.132).

Ēkas apdare ir pussagruvušā tehniskā stāvoklī.

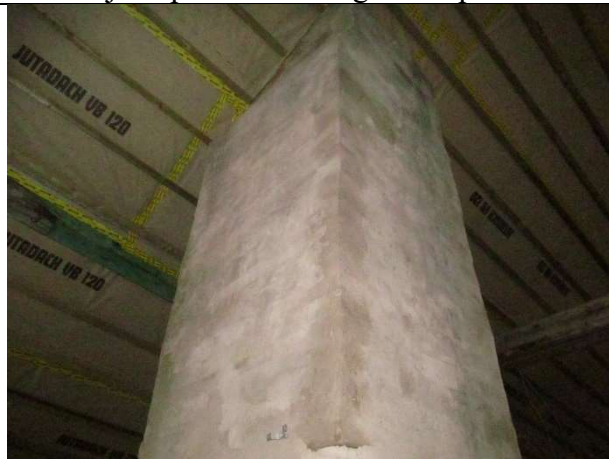
Foto Nr.133

Ēkai ir skurstenis (1,11x0,86m) , kurš balstās uz pirmā stāva starpsienu starp kūts telpu un tehnisko telpu. Virs jumta esošā skursteņa daļa ir pārmūrēta Otrā stāvā esošā daļa ir apmesta (foto Nr.133). Tehniskajā telpā ir redzama gaisa noplūdes ventilācijas restes (foto Nr.134).

Skurstenis ir apmierinošā tehniskā kārtībā.

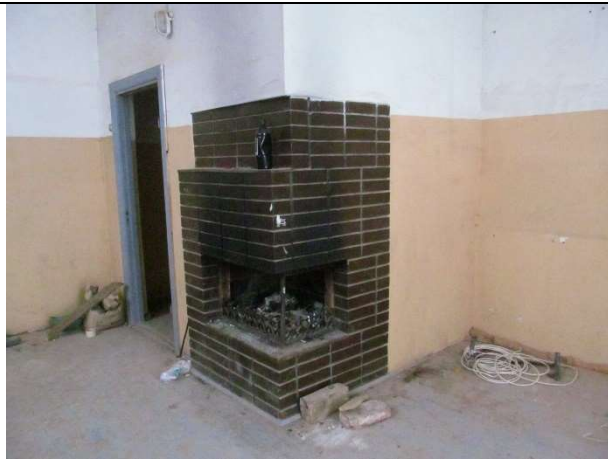
Foto Nr.135

Atpūtas telpā ir kamīns (foto Nr.135) ar pieslēgumu skurstenim (foto Nr.136). Nokvēpusī kamīna priekšpuse norāda, ka sistēma ir slikti darbojusies.

Kamīns un krāsns pieslēgums ir neapmierinošā tehniskā stāvoklī

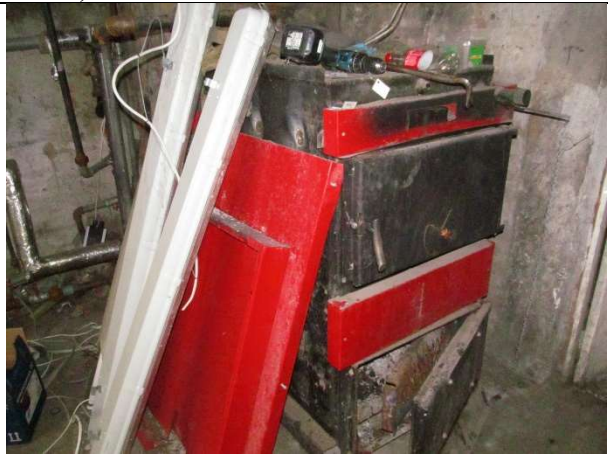
Foto Nr.137

Tehniskā telpā ir apkures krāsns (foto Nr.137) ar nekvalitatīvi veidotu pieslēgumu skurstenim (foto Nr.138)

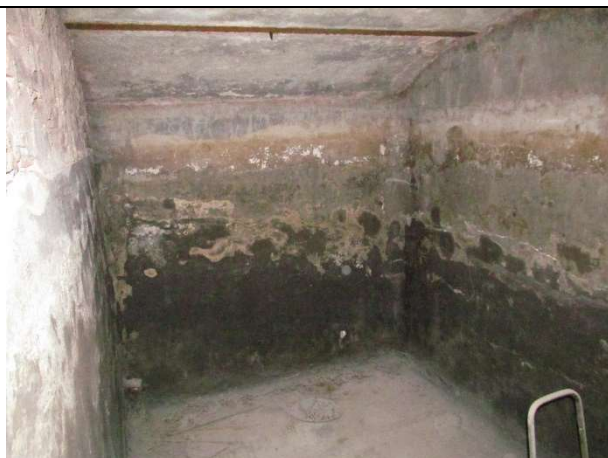
Foto Nr.139

Otrajā stāvā starp skursteni un ārsienu ir ķieģeļu mūrējuma veidots ūdens rezervuārs 4,6mx1,8mx1,0m, kas balstās uz ķieģeļu starpsienas un pirmā stāva pārseguma velves (foto Nr.139). Pirmajā stāvā pārseguma velvē ir redzama ūdens padeves atvere (foto Nr.140).

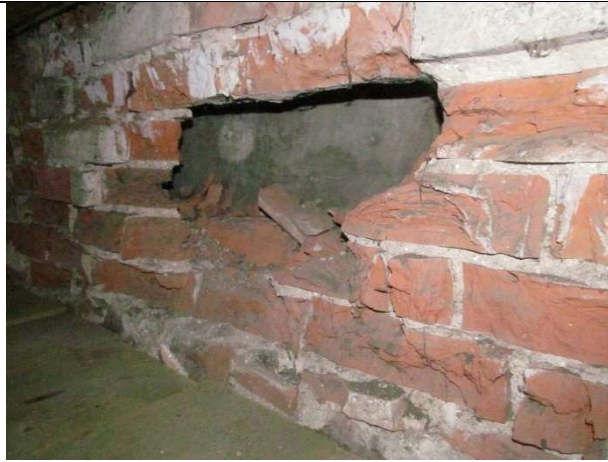
Foto Nr.141

No trijām pusēm (ārsienu, otrā stāva sienu, sienu pie skursteņa) ir 10cm gaisa sprauga ar rezervuāra pusķieģeļu sienas apšuvumu (foto Nr.141, foto Nr.142). Apšuvums vietām ir izdrupis.

- ~) pārseguma metāla sijas korodējušas,
- ~) pusķieģeļu apšuvums vietām ir bojāts,
- ~) koka noseģklājs ir daļēji sabrucis

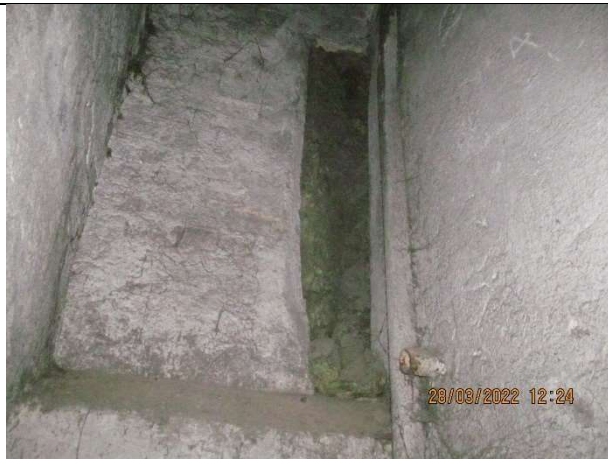
Foto Nr.143

Gaisa starpkārta ir savienota ar kāpņu telpu – pie ārsienas ar garenu atveri (foto Nr.143). Pie slkursteņa ar ķieģeļa lieluma atveri (foto Nr.144).
