Tehniskās apsekošanas atzinums

Divstāvu kūts (vēsturiskais nosaukums)

būves kad. apzīm. 9664 088 0244 001,

Ķeņča iela 2, Kocēni, Valmieras novads

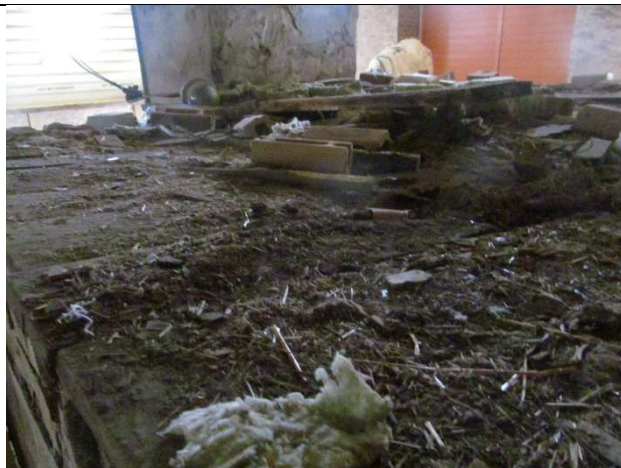
Foto Nr.145

Rezervuārs ir pārsegts ar pusķieģeļa velves mūrējumu, kas balstās uz metāla dubult T sijām (konstrukcija aprakstīta sadaļā pārsegumi). Virs pārseguma ir 7cm bieza smilšu kārtā, kas nosepta ar 40mm dēļu kārtu (foto Nr.145). Dēļu kārtā ir daļēji sabrukusi. Rezervuāram ir saglabājusies pludiņa sistēma (foto Nr.146, foto Nr.147, foto Nr.148).

- ~) pārseguma metāla sijas korodējušas,
- ~) pusķieģeļu apšuvums vietām ir bojāts,
- ~) koka noseģklājs ir daļēji sabrucis

Vēsturiskā ūdens rezervuāra otrajā stāvā tehniskais stāvoklis ir nosacīti apmierinošs.

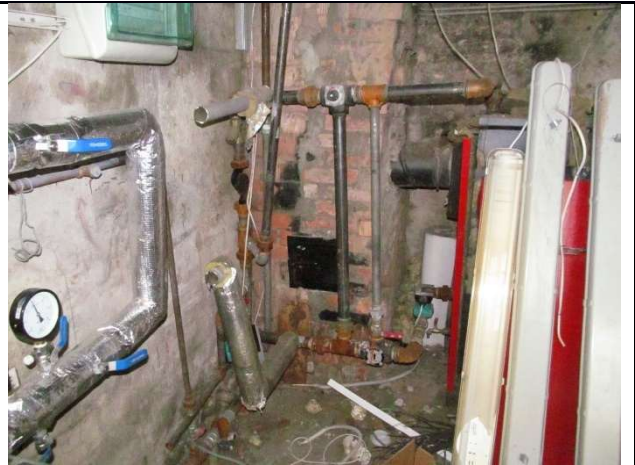
Foto Nr.154

Apkures sistēma ir demontētā (foto Nr.154), neapmierinošā stāvoklī.

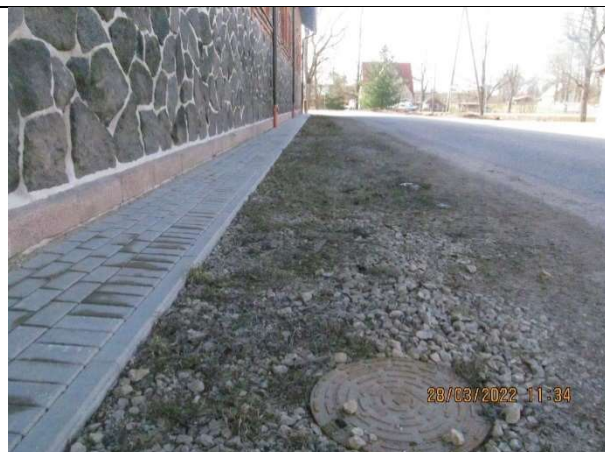
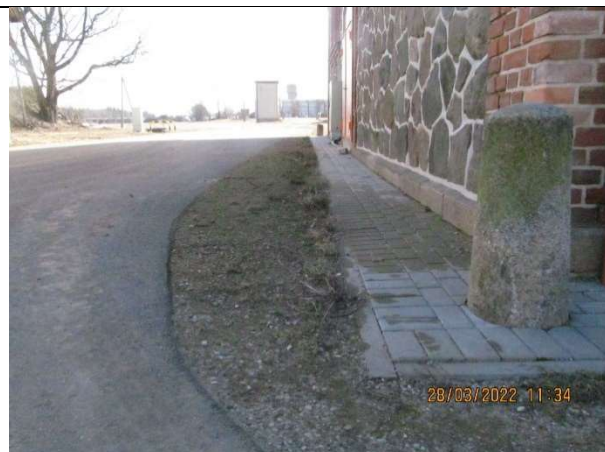
Ēkas rietumu un ziemeļu fasādē blakus esošā asfaltētā ceļa ūdeņi nokļūst pie ēkas esošajā šķembu laukumā un ēkas konstrukcijā (foto Nr.159, foto Nr.160).

Ēkai brīvi piekļūst ceļa un apkārtējie ūdeņi.

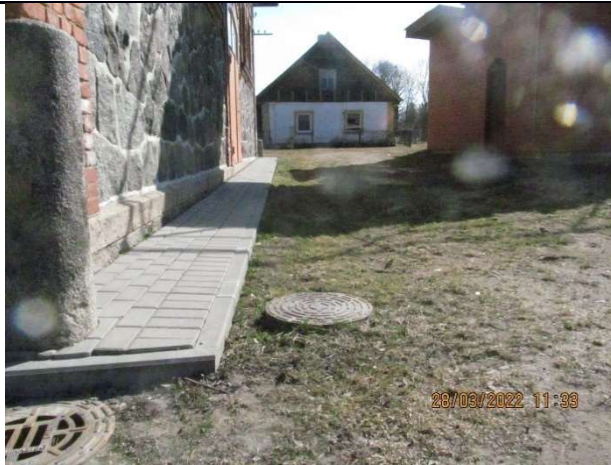
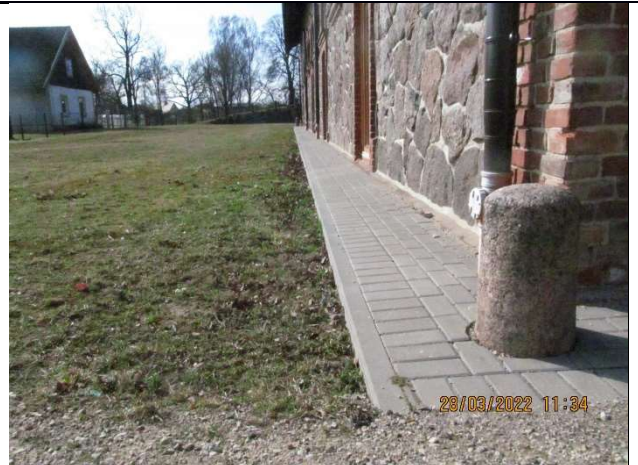
Austrumu un rietumu fasādē ēkai pieguļ zālāji (foto Nr.161, foto Nr.162).
