Tehniskās apsekošanas atzinums

Divstāvu kūts (vēsturiskais nosaukums)

būves kad. apzīm. 9664 088 0244 001,

Keča iela 2, Kocēni, Valmieras novads

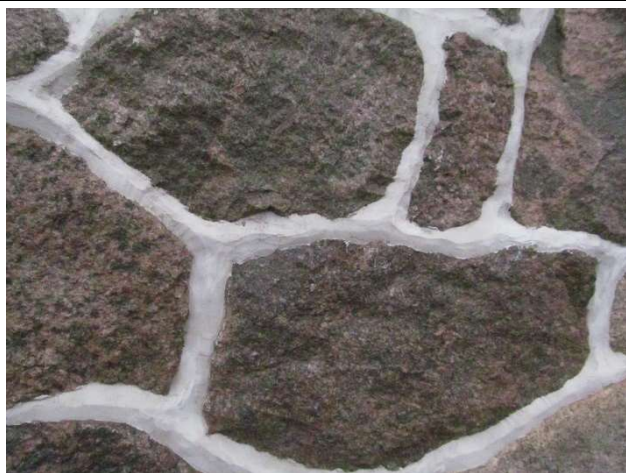
Foto Nr.7

Ēkai sienas mūrētas no laukakmeņiem ar kaļķa javu ar izšuvošanu (foto Nr.7 un foto Nr.8).

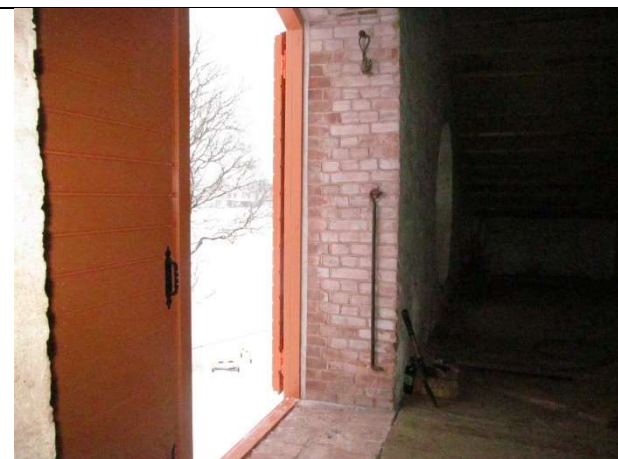
Foto Nr.9

Logu un durvju ailes ierīkotas no māla ķieģeļu mūrējuma ar kaļķa javu (foto Nr.9 un foto Nr.10).

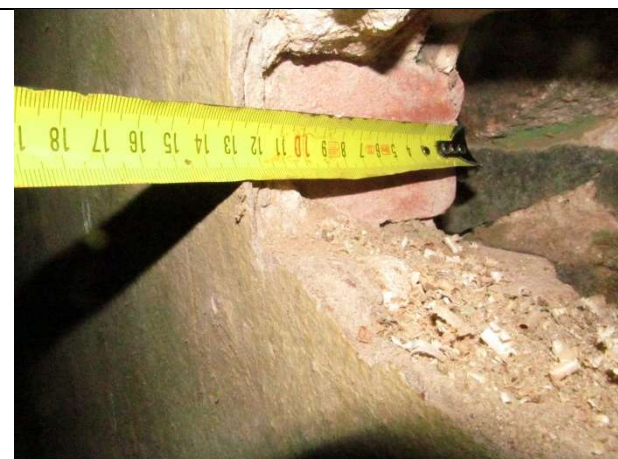
Foto Nr.11

Akmens mūrējuma ārsienas un pirmā stāva ailes no iekšpuses ir apmūrētas ar pusķieģeļa biezuma (130mm) sienas mūrējumu no māla ķieģeļiem ar 7cm gaisa spraugu (fotoNr.11 un foto Nr.12).

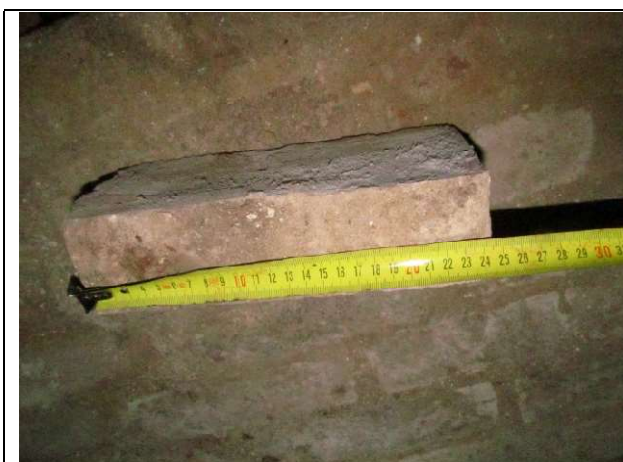
Foto Nr.15

Ēkas būvniecībā ir izmantoti pilnie māla ķieģeļi ar dažādiem izmēriem – piemēram 245x115x65 (fotoNr.15, foto Nr.16, foto Nr.17).

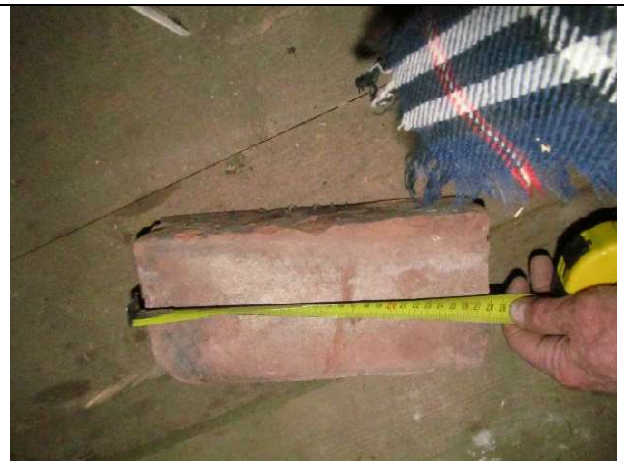
Foto Nr.18

Ķieģeļu izmēri 280x135x70 (foto Nr.18, foto Nr.19, foto Nr.20).

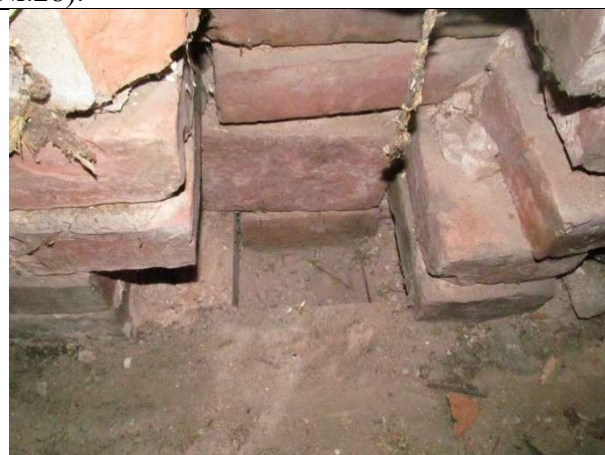
Foto Nr.27

Otrajā stāvā ir gaisa starpkārtas vēdināšanas atvērumi grīdas līmenī (foto Nr.27) un gala sienā (foto Nr.28).

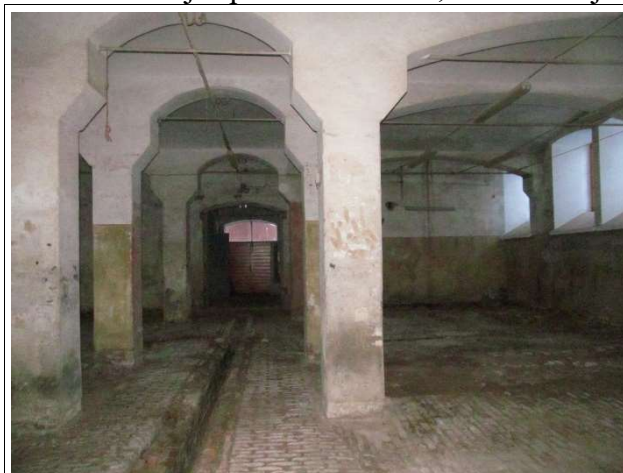
Foto Nr.35

Būves nesošo konstrukciju un telpisko noturību šķērsvirzienā veido māla ķieģeļu kolonnas ar māla ķieģeļu arkveida sijām, kas balstās uz kolonnām un ārsienām foto (Nr.35, Nr.36, shēma Nr.1 Ēkas griezum). Kūts zālē ir astoņas kolonnu un arku rindas ar soli 2,6m un 4,9m šķērsvirzienā. Šīs konstrukcijas platums ir 54cm, arkveida siju augstums ~75cm.

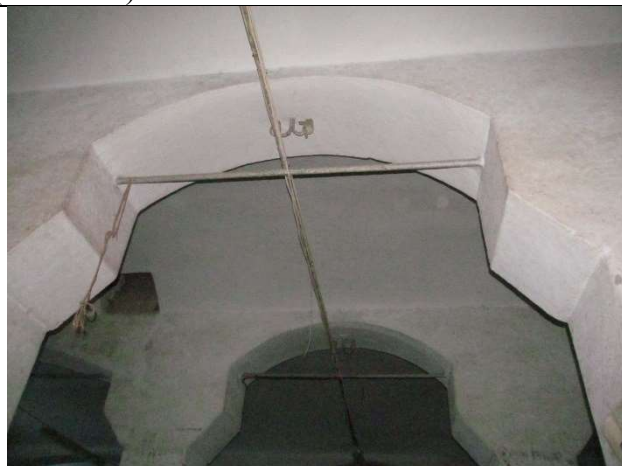
Foto Nr.37

Visas arku un kolonnu līnijas garumā, ēkas šķērsvirzienā, 400mm no arkas apakšas ir metāla stieņa Ø 32mm savilce (foto Nr.37) ar enkurojumu laukakmens mūra sānu sienās, redzams fasādē (fotoNr.38).

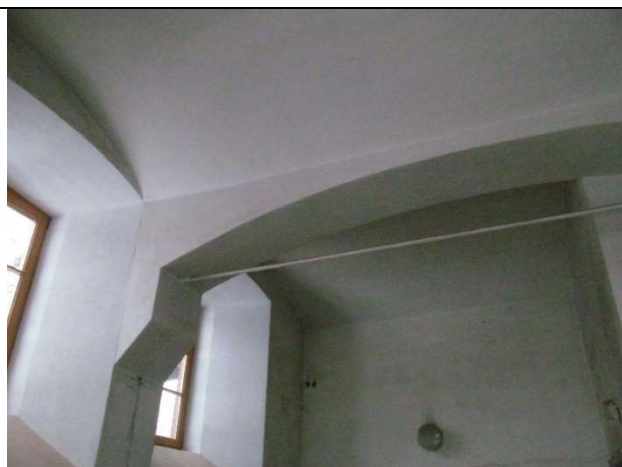
Foto Nr.41

Būves dienvidu gala ir ēkas garenvirziena stiprinājums - starpsienā starp kūti un pārējām telpām (sadzīves un katlu telpa) ir divas mūra konsoļu un uz tām balstošo ķieģeļu arku līnijas (analogas kūts zālē esošajām) ar skatu uz dienvidu gala sienu (foto Nr.41., foto Nr.42).

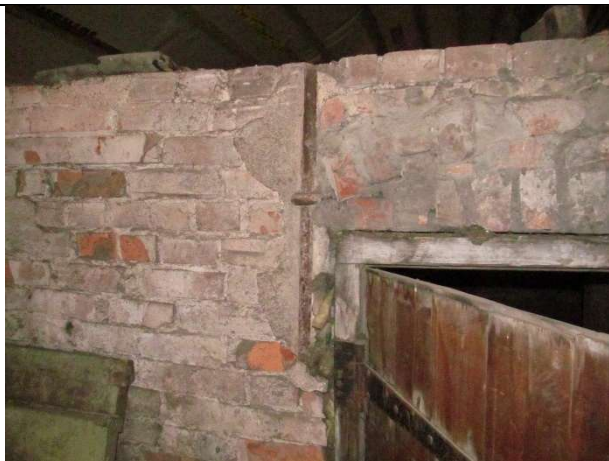
Foto Nr.61

Šim pārsegumam ir enkurojums ķieģeļu sienās - malās un vidū (foto Nr.61 un foto Nr.62). Metāla sijas ir vienotas kāpņu telpai un ūdens tvertnei.

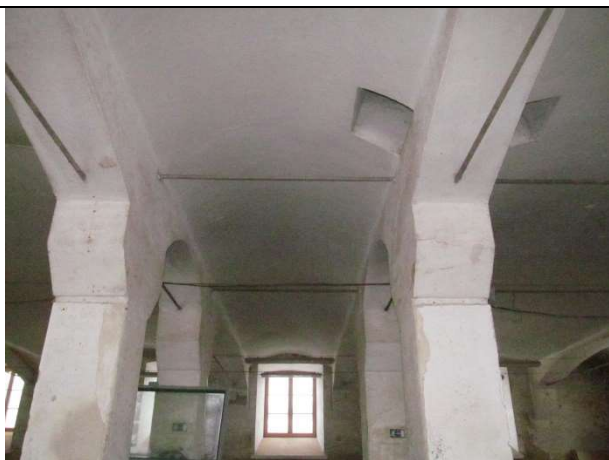
Foto Nr.63

Pārsegumā trijās vietās ir barības padošanas atvērumi (foto Nr.63 skats no apakšas un foto Nr.64 skats no augšas). Augšējais atvērumš 500mmx700mm.

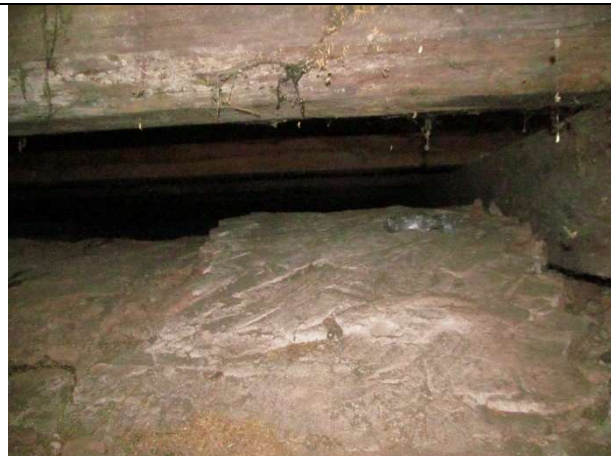
Foto Nr.68

~)Kūts pārsegumam pie lielo arku siju galiem ēkas garenvirzienā ir četras velvju sabiezinājumu līnijas (velves joslas biezums ir viens ķieģelis -266mm) 70cm platumā un pie barības lūkām 1,2m platumā (foto Nr.68). Velves ķieģeļi orientēti diagonālā virzienā.

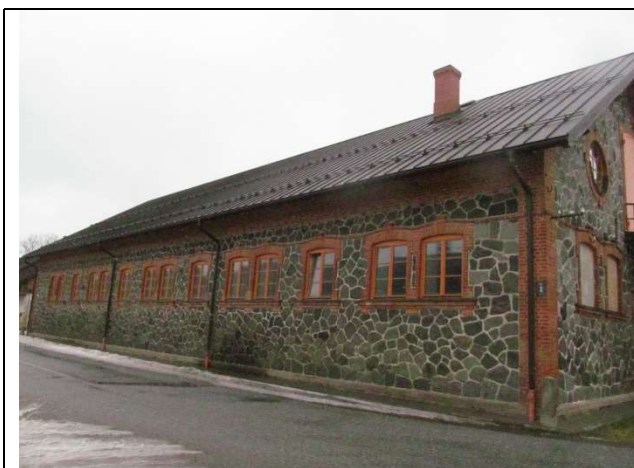
Foto Nr.77

4.8.	Jumta segums, jumta siltumizolācija	10
<p>2019.gadā jumtam ir ierīkots jauns jumta segums - WECKMAN Elegant Puralmat RR 32 (foto Nr.77) pa latojumu 32x100 ar soli 150mm, antikondensāta plēvi Jutacon 150 un ar jaunu pažobeles koka apšuvumu (foto Nr.78). Pie skursteņa ir jumta lūka, bet nav tālākā atveres konstrukcija uz iekštelpu.</p>

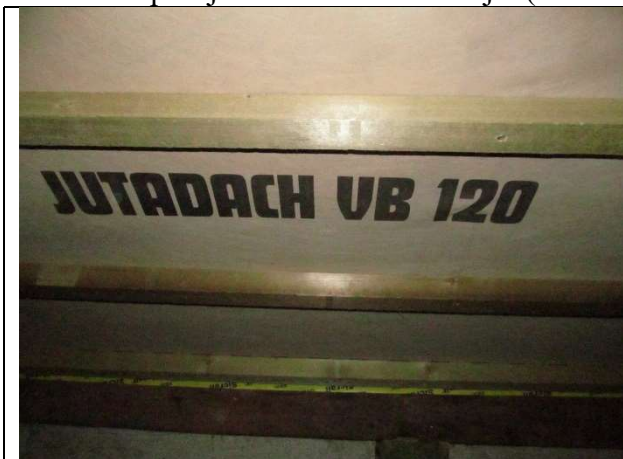
Foto Nr.79

Spārēm no apakšas piestiprināta Jutadach VB 120 aktīvā tvaika plēve (foto Nr.79). Siltumizolāciju no apakšas balsta latu 50x50 ar soli 40cm latojums. Aktīvās tvaika plēves šuves noklātas ar SIGA Sicrall vienusējo lentu tvaika izolācijai (fotoNr.80).

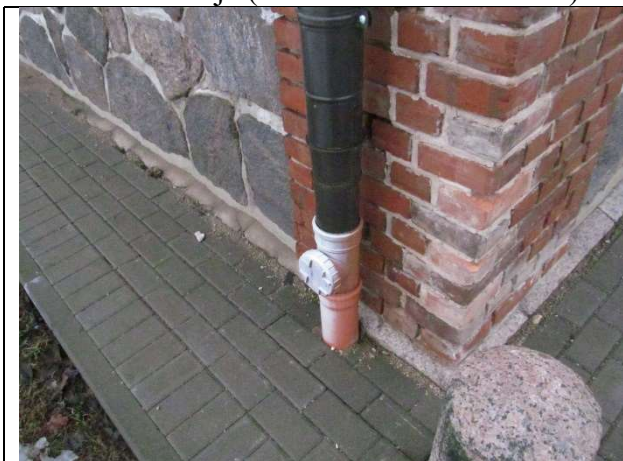
Foto Nr.81

2019.gadā ierīkotas jaunas ūdens notekrenes ar stāvvadiem Ø120mm. Stāvvadi ievadīti lietus ūdens kanalizācijā (foto Nr.81 un foto Nr.82).

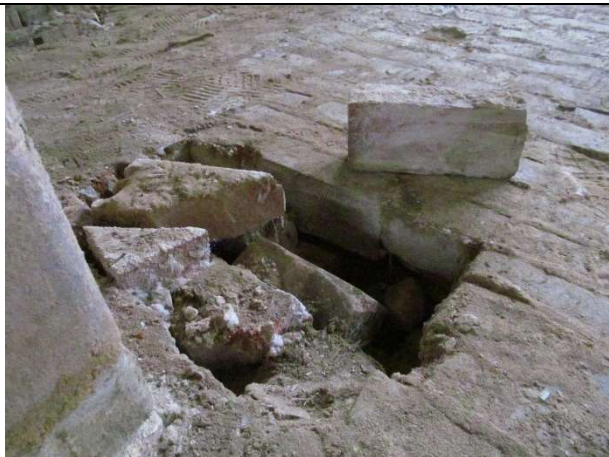
Foto Nr.95

Ķieģeļu grīdā vietām atsedzas tukšumi (foto Nr.95). Vietām grīdā ir balti sāļu izdalījumi, kas ūdens iedarbībā izšķīst (foto Nr.96).

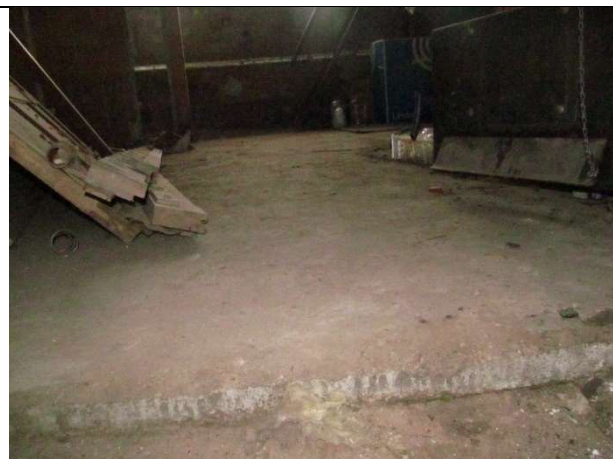
Foto Nr.97

Tehniskajā telpā ir paaugstināta betona grīda (6cm augstāk nekā koridorā), kas vēsturiski veidojusies ar daudzu kārtu betonējumiem (foto Nr.97, foto Nr.98). Telpā ir izlauzta, neaizdarīta

grīda ūdens ievada vietā.

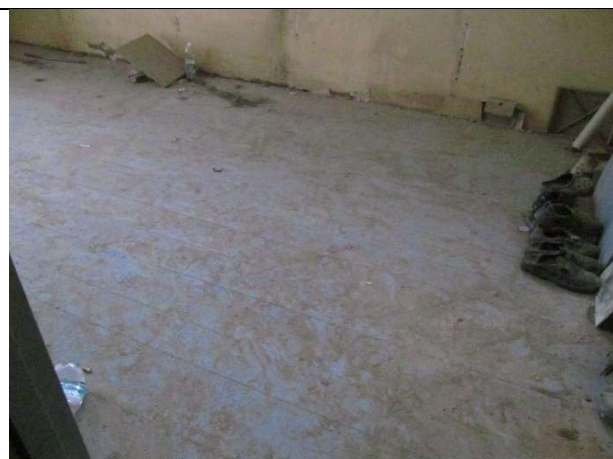
Foto Nr.99

Atpūtas telpā ir paaugstināta dēļu grīda (15cm augstāk nekā koridorā), (foto Nr.99). Koridorā ir nedaudz saplaisājusi betona grīda (12cm augstāk nekā kūts telpā). Pie ieejas kreisā pusē grīdā ir vecais ūdens ievads, kas nosegts ar finiera plāksni (1,25mx0,85m) (foto Nr.100).

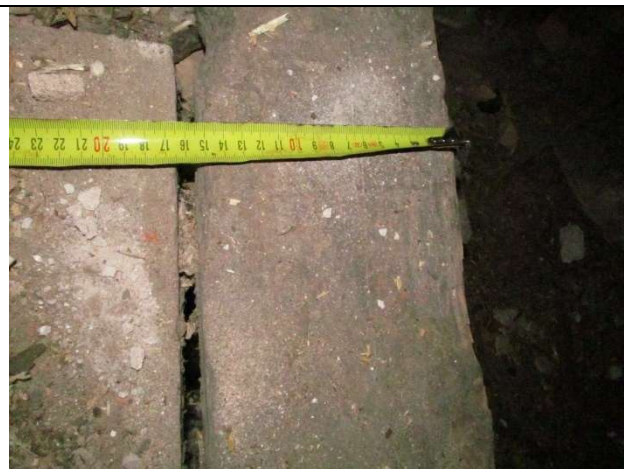
Foto Nr.111

gar ēkas ārsienu esošajām mūrīlatām 150x150mm (foto Nr.111). Mūrīlatas nav mainītas. Grīdas konstrukcijā ir saglabājusies viena vēsturiskā barības padošanas lūka (foto Nr.112).

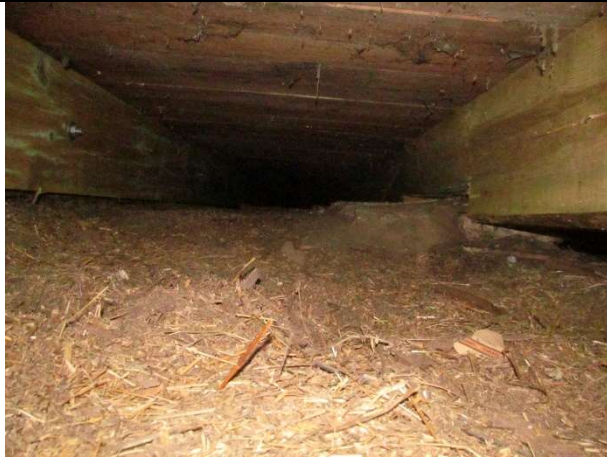
Foto Nr.117

Grīdas atsegtajā daļā redzams, ka starp austrumu fasādi un barības lūkām virs ķieģeļu velvēm un arku zemākajām daļām ir spaļu siltinājums (foto Nr.117). Daļā starp kolonnām, starp rietumu fasādi un kolonnām, virs tehniskajām telpām siltumizolācija nav vērojama. Apkārt barības lūkam ir linu siltinājums (foto Nr.118).

Otrā stāva grīdas siltumizolācija ir neapmierinošā tehniskā stāvoklī.

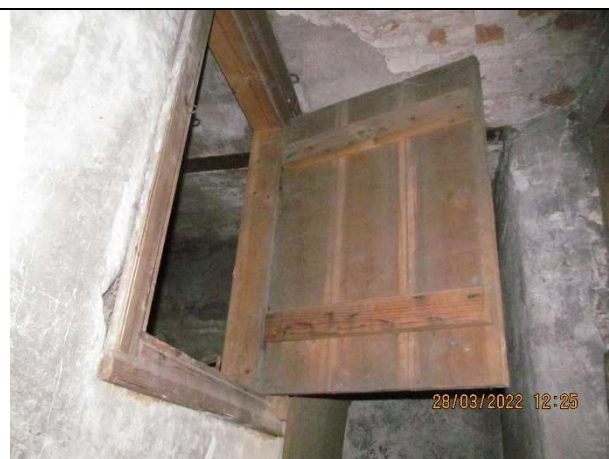
Foto Nr.126

Kāpņu telpai uz otro stāvu un ūdens rezervuāram ir saglabājušās vēsturiskās koka durvis (foto Nr.125, foto Nr.126).

Ēkas iekšdurvis ir neapmierinošā tehniskā stāvoklī

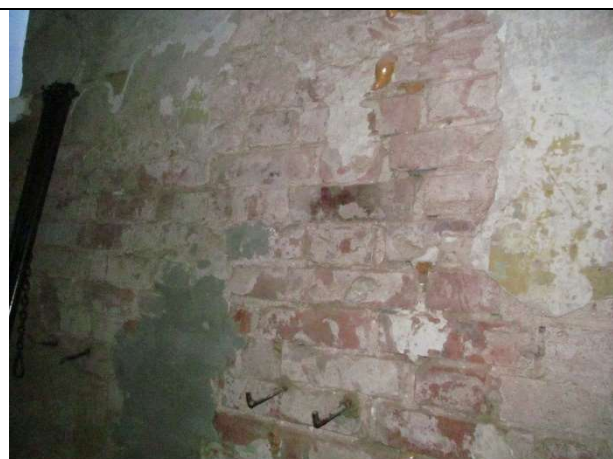
Foto Nr.127

Sienām apmetums ir daļēji nokritis (foto Nr.127). Uz sienām ir sāļu izdalījumi (foto Nr.128).

Ēkas apdare ir pussagruvušā tehniskā stāvoklī.

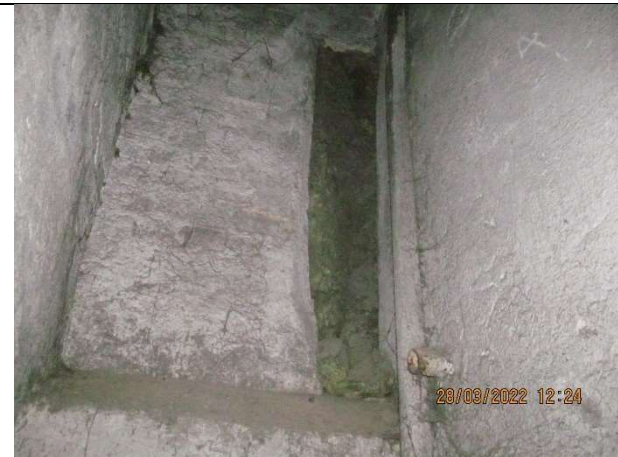
Foto Nr.143

Gaisa starpkārta ir savienota ar kāpņu telpu – pie ārsienas ar garenu atveri (foto Nr.143). Pie slkursteņa ar ķieģeļa lieluma atveri (foto Nr.144).

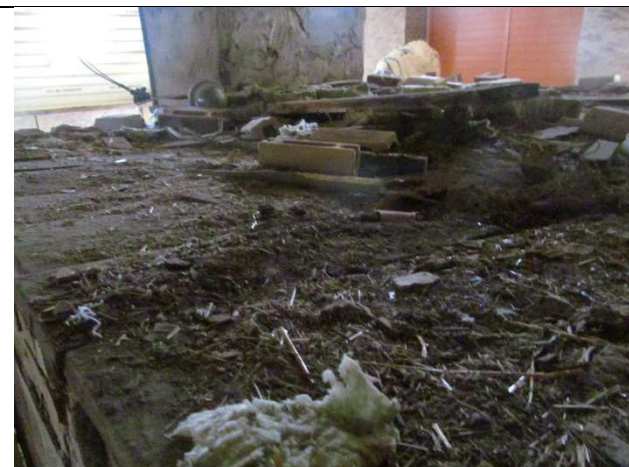
Foto Nr.145

Rezervuārs ir pārsegts ar pusķieģeļa velves mūrējumu, kas balstās uz metāla dubult T sijām (konstrukcija aprakstīta sadaļā pārsegumi). Virs pārseguma ir 7cm bieza smilšu kārta, kas nosepta ar 40mm dēļu kārtu (foto Nr.145). Dēļu kārta ir daļēji sabrukusi. Rezervuāram ir saglabājusies pludiņa sistēma (foto Nr.146, foto Nr.147, foto Nr.148).

- ~) pārseguma metāla sijas korodējušas,
- ~) pusķieģeļu apšuvums vietām ir bojāts,
- ~) koka noseģklājs ir daļēji sabrucis

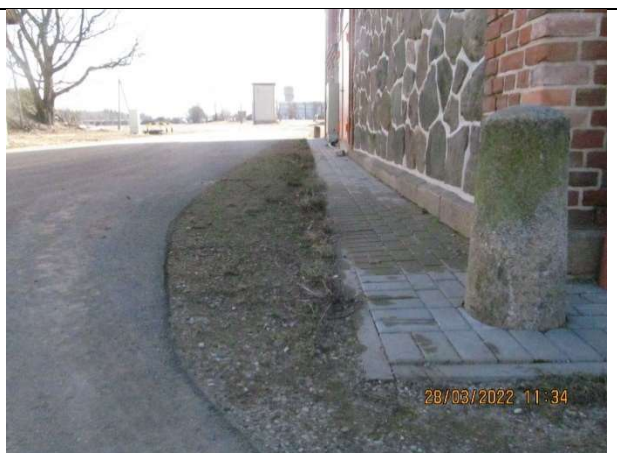
Ēkas rietumu un ziemeļu fasādē blakus esošā asfaltētā ceļa ūdeņi nokļūst pie ēkas esošajā šķembu laukumā un ēkas konstrukcijā (foto Nr.159, foto Nr.160).

Ēkai brīvi piekļūst ceļa un apkārtējie ūdeņi.

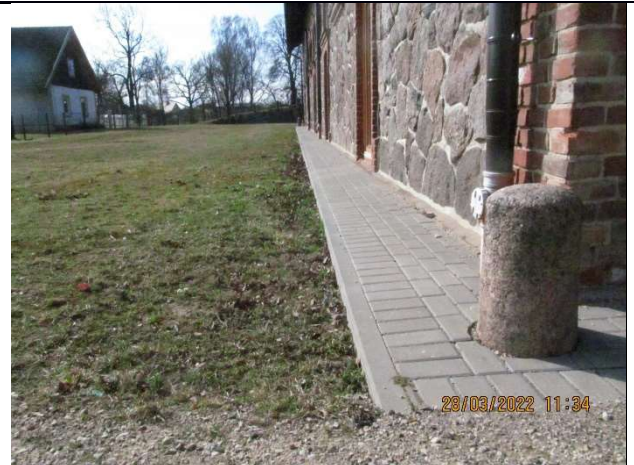
Austrumu un rietumu fasādē ēkai pieguļ zālāji (foto Nr.161, foto Nr.162).
