Atskaite
par nekustamā īpašuma –
zemes vienības un nedzīvojamās ēkas
Kultūras ielā 11, Zilaiskalns, Zilākalna pagasts,
Valmieras novads novērtējumu

Pasūtītājs:	Valmieras novada pašvaldība
Novērtēšanas datums:	2024.gada 22.oktobris

2024.gada 22.oktobrī
Reģ. Nr. K – 24/65

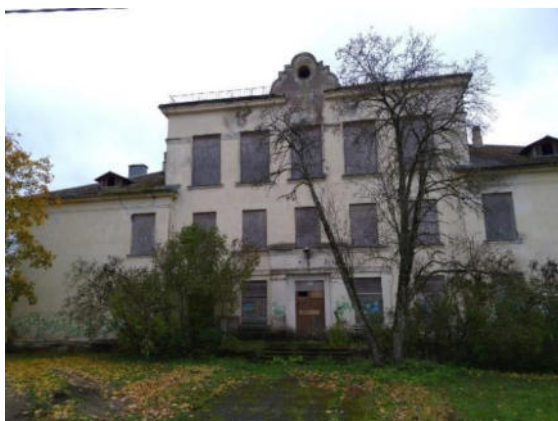
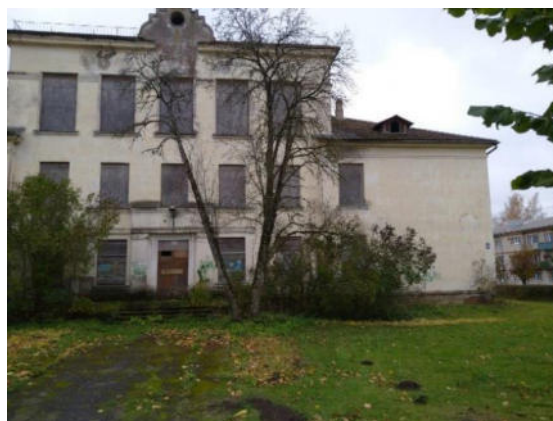
1., 2.attēls. Nedzīvojamā ēka (fasāde)

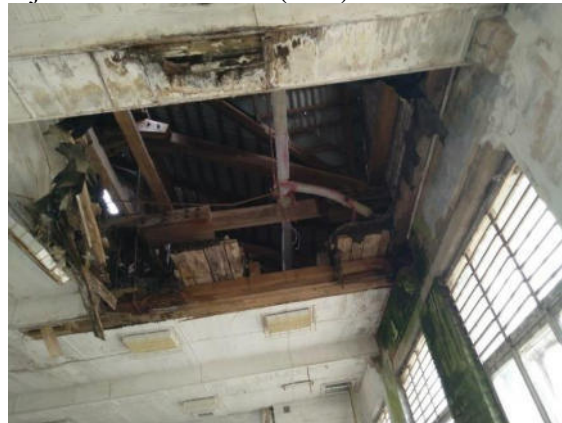
22.attēls. Iekšskats nedzīvojamās ēkas
3.stāvā (griestu bojājumi zālē)

<ol style="list-style-type: none"> 3) Izstrādāt projektu trešā stāva pārseguma piekārtā koka siju bojāto daļu protezēšanai un atjaunot šo pārseguma daļu. 4) Demontēt koka ventilācijas skursteņus. 5) Veikt jumta nesošo koka konstrukciju bojāto daļu protezēšanu un ierīkot jaunu jumta segumu kopā ar lietus ūdens notekrenēm un notekcaurulēm. 6) Atjaunot fasādē izdrupušos ķieģeļus. 7) Izstrādāt projektu un nostiprināt ziemeļu fasādes un trešā stāva austrumu fasādes sienas plaisas ar armatūras enkuriem. 8) Ierīkot pagaba telpām dabīgo ventilāciju. 9) Veikt pārējos darbus. <p><i>C. Ēkas pārbūve:</i></p> <ol style="list-style-type: none"> 1) Demontēt trešo stāvu. 2) Pārbūvēt būvi par divstāvu ēku, izbūvējot jaunu jumtu. 3) Veikt pārējos darbus.
Ugunsdrošība, apsardze	Ēka netiek apsargāta.
Apkārtne, satiksme	Vērtējamais objekts atrodas Valmieras novada Zilākalna pagasta ciemā Zilaiskalns, kas nosaukts pēc 700m uz austrumiem esošā paugura vārdā. Ciems izveidojies kā kūdras fabrikas “Zilaiskalns” strādnieku ciemats 20. gadsimta 50. gadu beigās, kad sākās blakus esošā kūdras purva krājumu izpēte. Šajā laikā uzceltas pirmās barakas kūdras fabrikas strādniekiem, arī skola (vērtējamais OBJEKTS) un slimnīca. Dzīvojamās mājas, galvenokārt, tiek būvētas no 1960. līdz 1980.gadam. Ciemā darbojas J. Neikena pamatskolas Zilākalna struktūrvienība, feldšeru punkts, aptieka, bibliotēka, senioru nams, kultūrvēstures un apmeklētāju centrs, veikals, ārējais futbola laukums. Tuvākā sabiedriskā transporta pietura atrodas Valmieras ielā, ~ 250 m attālumā.

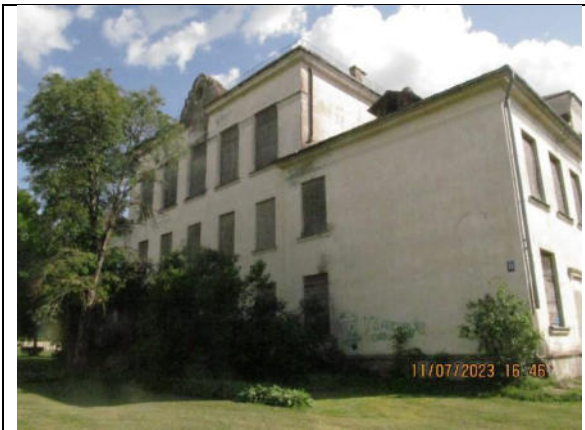
Ziemeļu fasāde

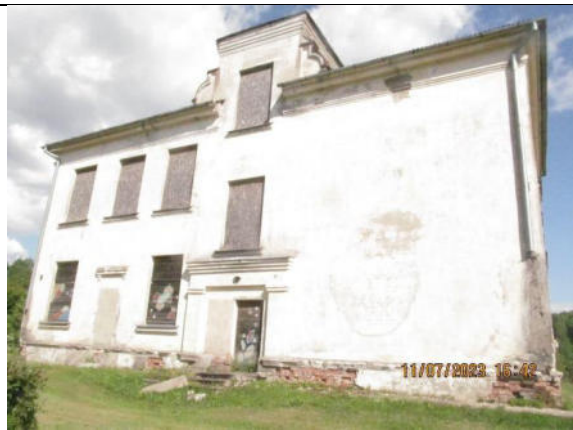
Austrumu fasāde

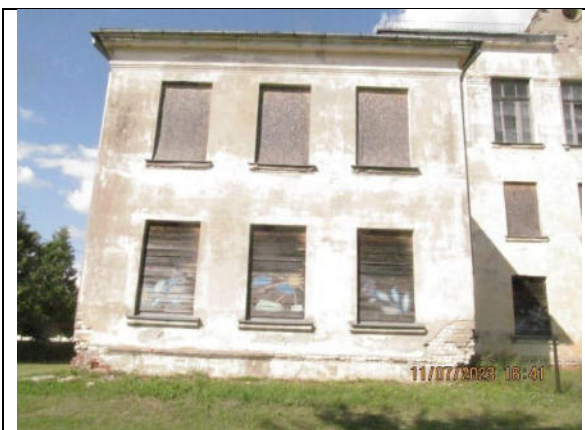
Dienviņu fasādes rietumu daļa

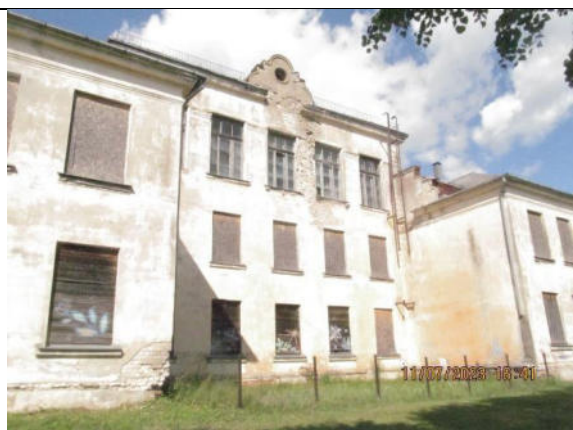
Dienviņu fasādes centrālā daļa

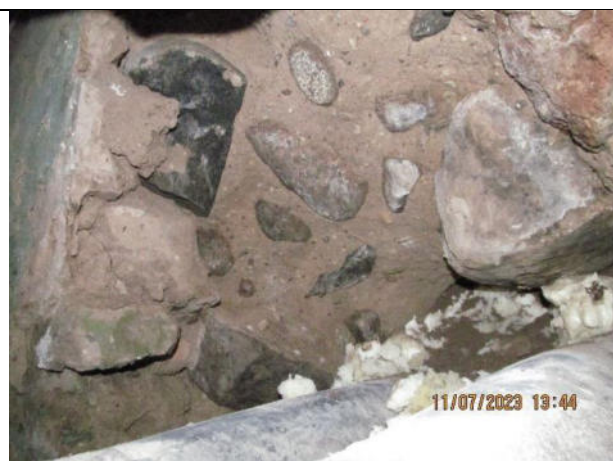
Foto Nr.2

PAMATI – PAGRABA DAĻĀ siltumtrases ievadā ir atsegta pamatu konstrukcija. Pamati pagraba daļā ir betona ar neliela un vidēja izmēra laukakmens pildījumu 70cm biezumā (foto Nr.1=Nr.2).

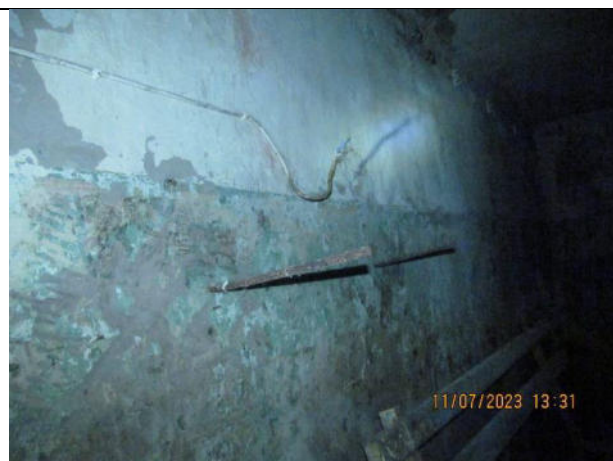
Foto Nr.4

Pagraba betona sienas ar laukakmens pildījumu ir apmetas ar kaļķa-cementa javu (foto Nr.3 un foto Nr.4).

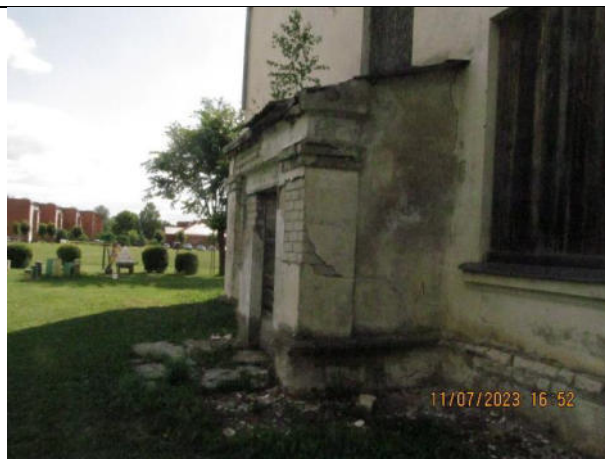
Austrumu fasādes vējtvera piebūve atdalās no lielā ēkas, kas liecina par deformācijām piebūves pamatos un pamatnē (foto N7 un foto Nr.8).

Plaisas un deformācijas pagraba sienas konstrukcijās nav novērojamas. Ziemeļu fasādes austrumu pusē esošā sienas plaisa (skatīt ārsienas sadaļu) liecina par nelielām deformācijām pamatos pagraba savienojuma vietā ar bezpagraba pamatiem ziemeļu fasādē. Austrumu fasādes vējtvera piebūves pamatos ir deformācijas, ka izraisa piebūves atdalīšanos no lielās ēkas.

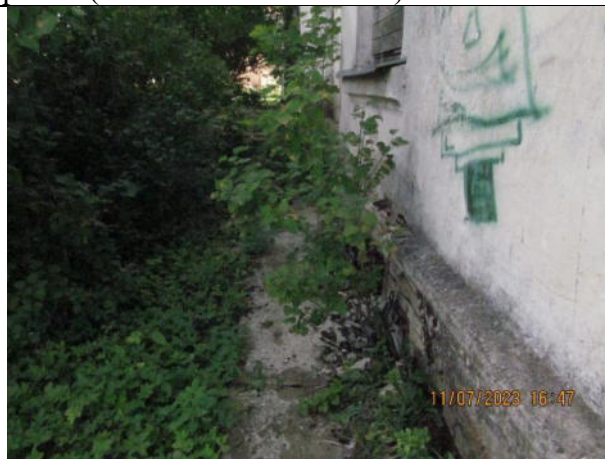
Ēkai ir ierīkota 0,9m plata un 10cm bieza betona apmale (foto Nr.9 un foto Nr.10)

Starp ēku un betona apmali, šuvēs aug zāle un krūmi (foto Nr.9÷foto Nr.12).
Apmales virsma ir nedaudz nodrupusi.

Spriežot pēc vizuālās apskates ēkas betona apmale ir neapmierinošā tehniskā stāvoklī

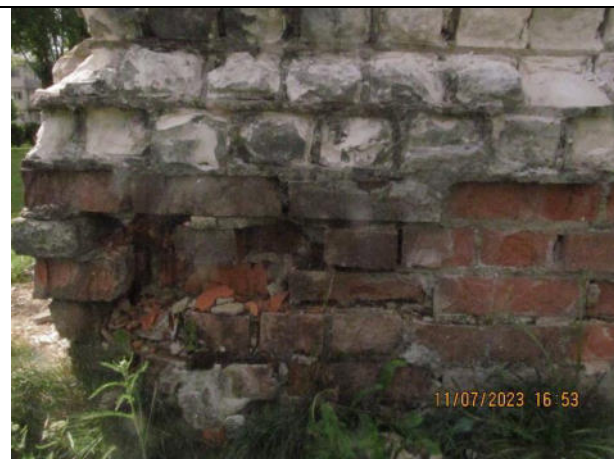
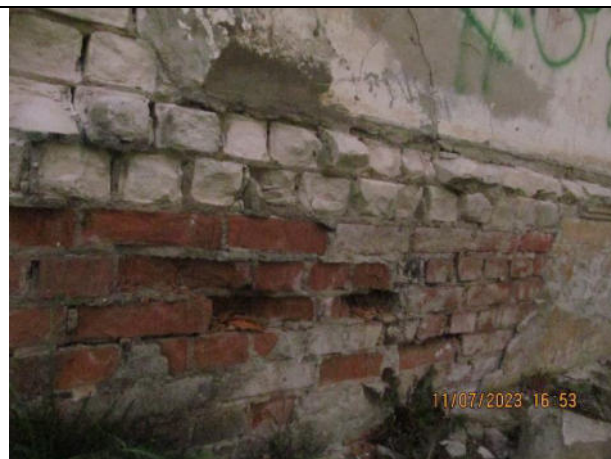
Ēkai ir 0,7m÷05m augsta cokola (pamatu augšējā virszemes daļa līdz pamatu horizontālai hidroizolācijai) daļa, kas mūrēta no pilnajiem māla ķieģeļiem (foto Nr.17 un foto Nr.18).

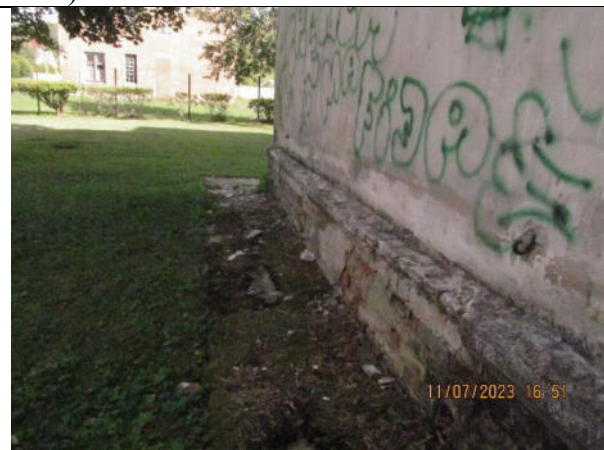
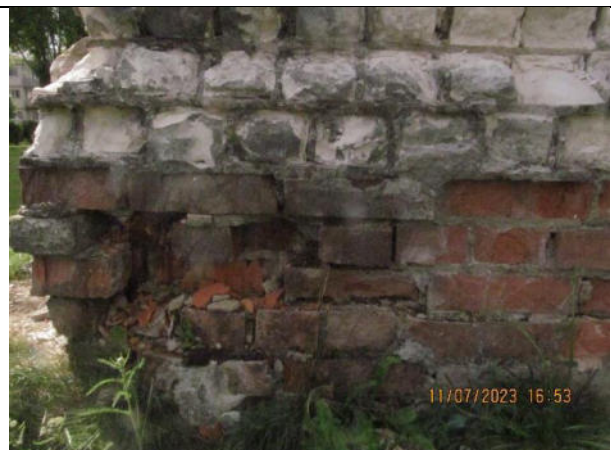
Cokola daļa ir izvirzīta ~15cm uz ārpusi no ārsienas plaknes un ir apmesta (foto Nr.19 un foto Nr.20).

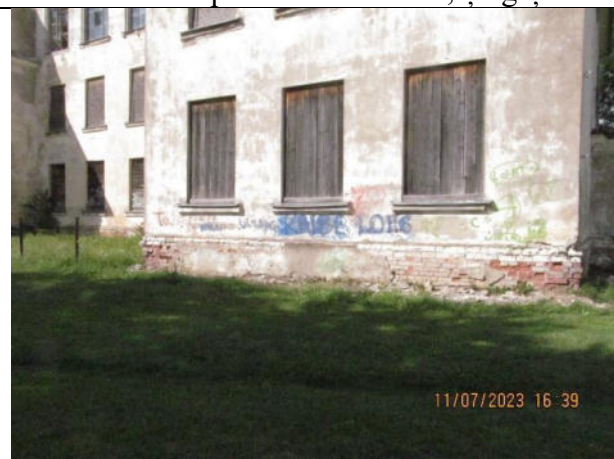
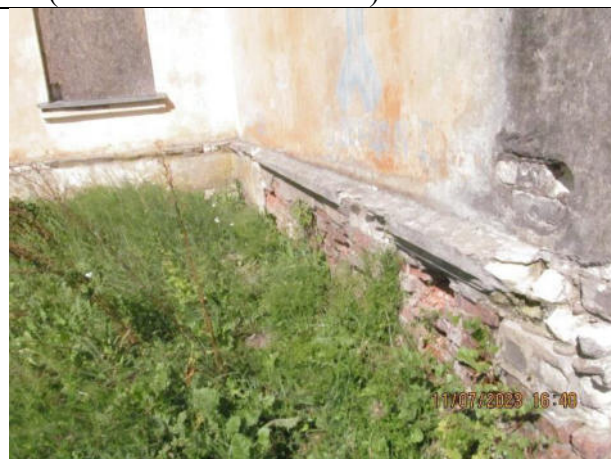
Izvirzītā cokola daļa no augšpuses nav nosepta un ir pakļauta nokrišņu un atmosfēras ietekmei. Daudzās vietās apmetums nobrucis, ķieģeļi izdrupuši (foto Nr.21 un foto Nr.22).

Plaisas un deformācijas cokola mūra daļā nav vērojamas.
Ēkas cokola daļa ir neapmierinošā tehniskā stāvoklī.

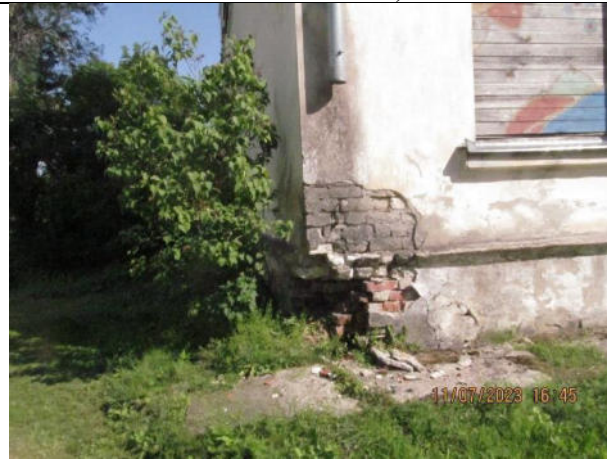
Ļoti lieli cokola bojājumi ir bojāto ūdens notekū vietās 9foto Nr.23 un foto Nr.24).

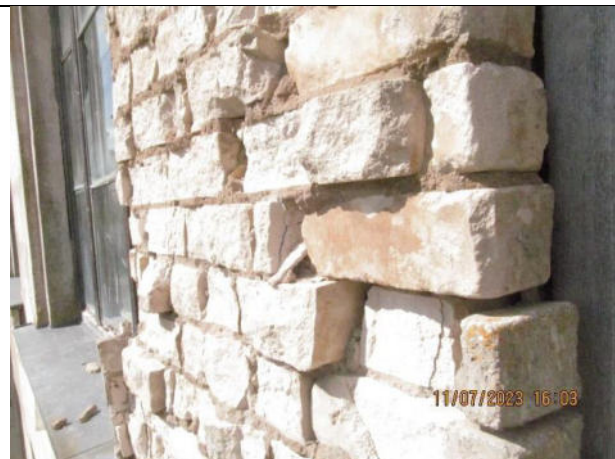
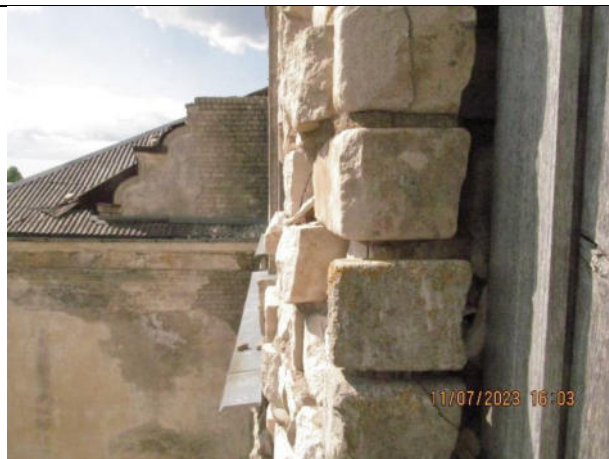
Trešā stāva ķieģeļu stabs 1,1m x 0,51m x 2,7m(h) starp logu ailēm ir pakļauts lietus ūdens un atmosfēras apstākļu ietekmei, kā rezultātā sabrūk mūra ārējā daļa (foto Nr.26 ÷28). Vizuāli ir redzami bojājumi pusķieģeļa ārējā kārtā. Virs pārsedzēm ir bojājumi ķieģeļa dziļumā. Šis starpaiļu ķieģeļu stabs ir pirmssabrukšanas stadijā.

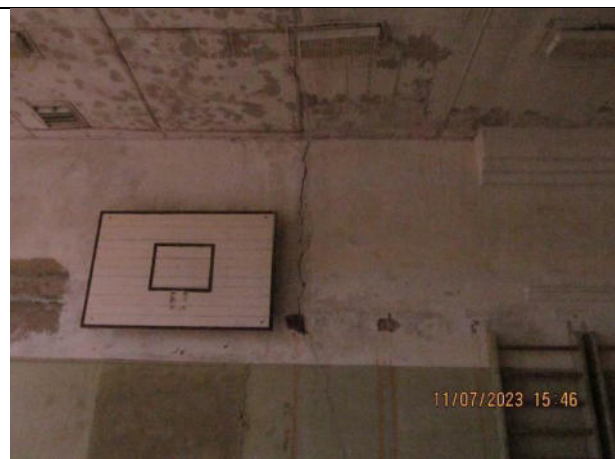
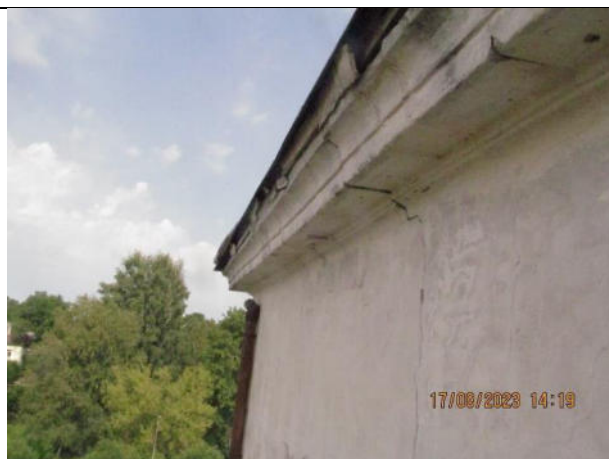
Trešā stāva rietumu ārsienai ir vertikāla plaisa ar atvērumu līdz 10mm pie griestiem (foto Nr.29 un Nr.30). Plaisa ir redzama fasādē un ēkas iekšpusē, kas ir radusies mūrēšanas laikā veidotā tehnoloģiskās šuves vietā no bēniņu pārseguma ietekmes.

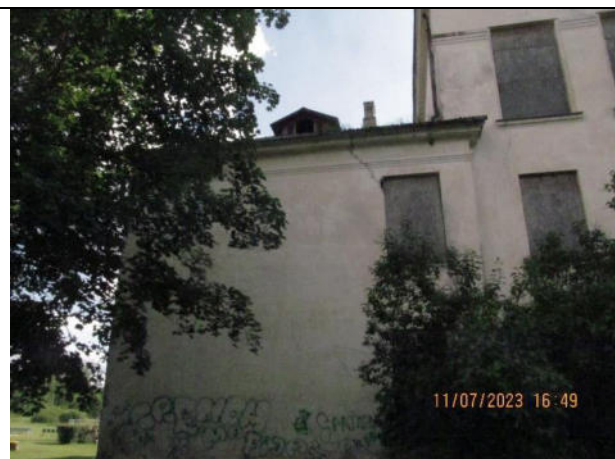
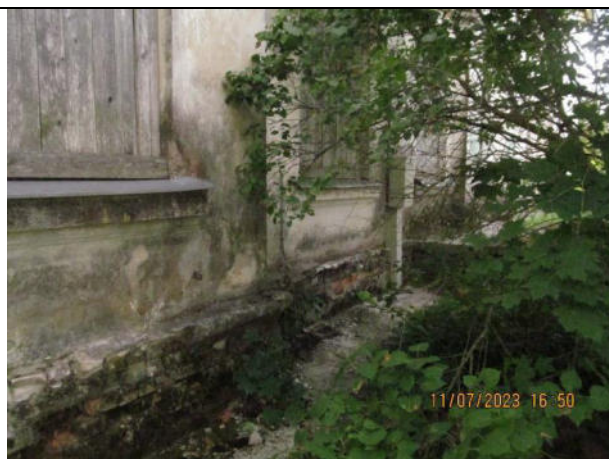
Ārsienai ziemeļaustrumu fasādē ir plaisa logu ailas stūrī, kas ir saistīta ar pagraba daļas pieslēgumu ēkas bezpagraba daļai (foto Nr.31 un foto Nr.32).

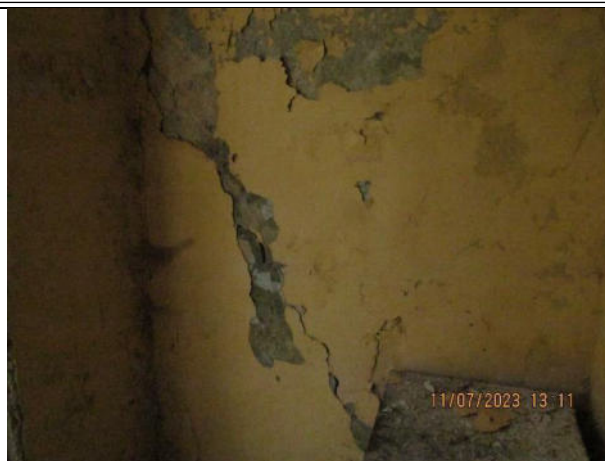
Austrumu fasādes vējtvera piebūvei ārsienās ir slīpi vertikālas plaisas (piebūve atdalās no pamatēkas) (foto Nr.33 un foto Nr.34).

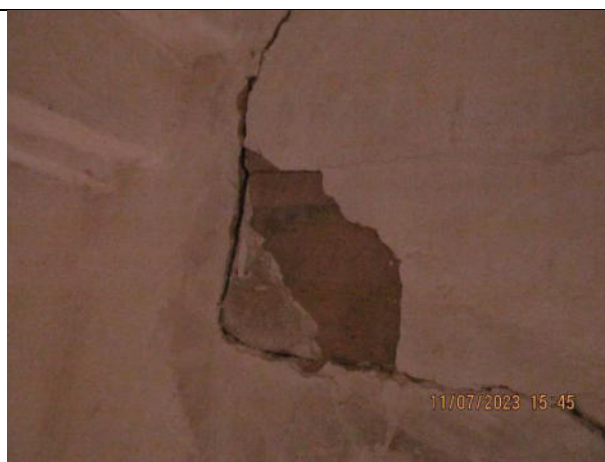
Foto Nr.36

Trešā stāva ārsienām ziemeļu un dienvidu fasādēs ir slīpas plaisas dzelzsbetona pārsedžu galos (foto Nr.35 un foto Nr.36), kas ir saistītas ar pārsedžu pamatnes nepietiekošu armēšanu.

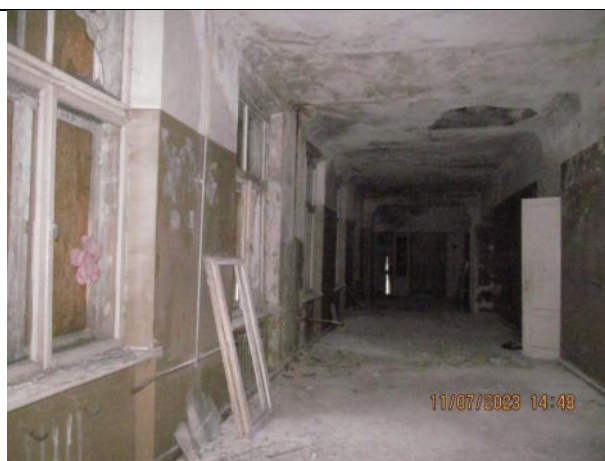
Radiatoru vietās ārsienā ir veidota niša samazinot ārsienas biezumu par 145mm (foto Nr.37 un foto Nr.38).

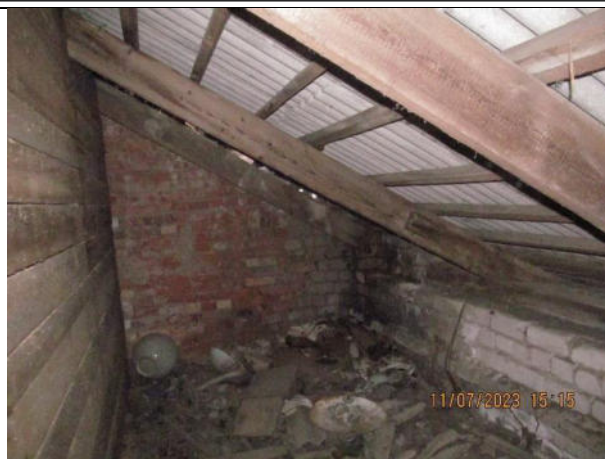
Ārsienās starp silikāta ķieģeļiem ir arī māla ķieģeļu ieslēgumi (foto Nr.39 un foto Nr.40).

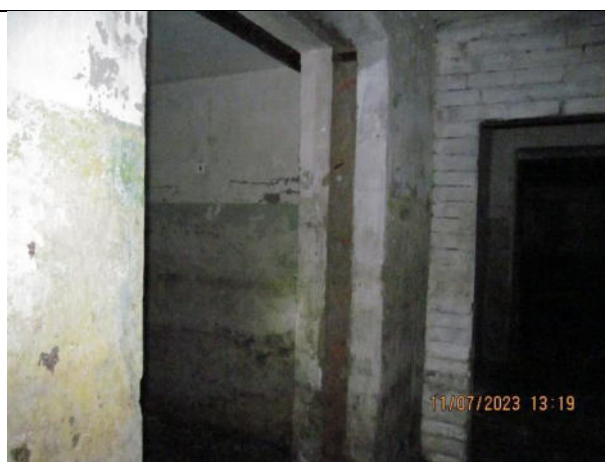
Pagrabā ir pilno māla ķieģeļu 51cm un 38cm biezas ķieģeļu nesošās starpsienas (foto Nr.41 un foto Nr.42).

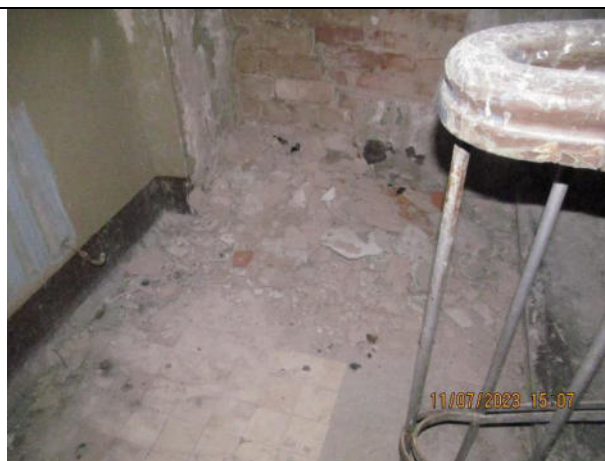
Ēkā stāvos ir silikāta ķieģeļu nesošās sienas 38cm biežumā
Vietām ir māla ķieģeļu ieslēgumi (foto Nr.43 un foto Nr.44).

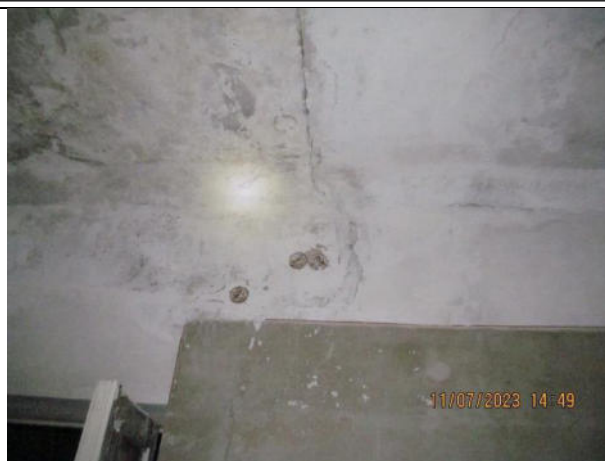
Vietām nesošajās iekšsienās zem pārseguma paneļiem ir plaisas, kas ir saistītas ar ķieģeļu sienas pamatnes nepietiekošu armēšanu (foto Nr.45 un foto Nr.46).

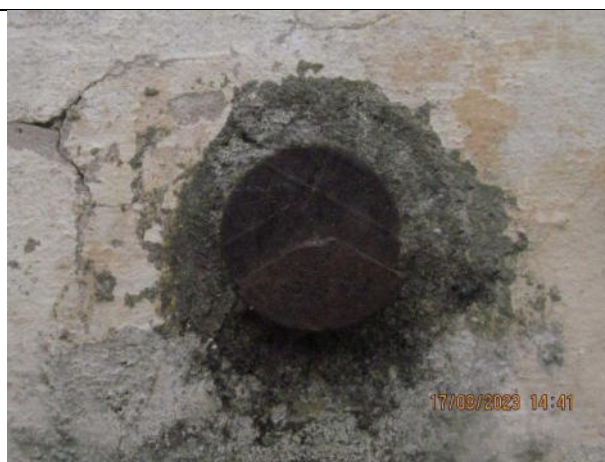
Foto Nr.48

Ēkas ziemeļrietumu fasādes sienā ir ģeodēziskā punkta čuguna reperis (foto Nr.47 un foto Nr.48). Zemes grāmatā apgrūtinājums nav minēts.

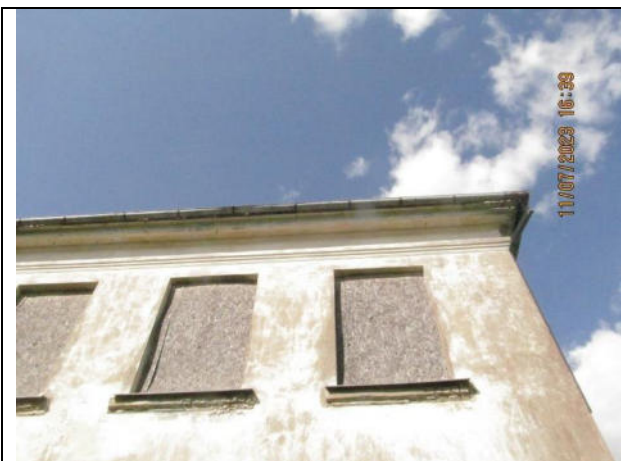
Foto Nr.49

Ārsienās ir veidota mūra jumta karnīze (foto Nr.49) uz 8cm biezu dzelzbetona plātņu pamatu. Šī plātne ir redzama otrā stāva bēniņos. Plātnes iekšējais gals ir noenkurots ar stieplu saišķi un metāla enkuru (ar soli 80cm) pie mūra divas ķieģeļu rindas zemāk (foto Nr.50).

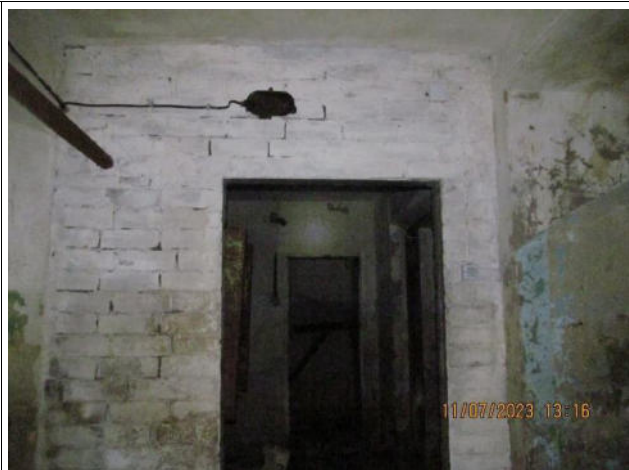
Foto Nr.54

Pagrabā ir pilno māla ķieģeļu starpsienas (foto Nr.53), un jaunizveidotās silikātķieģeļu starpsienas (foto Nr.54).

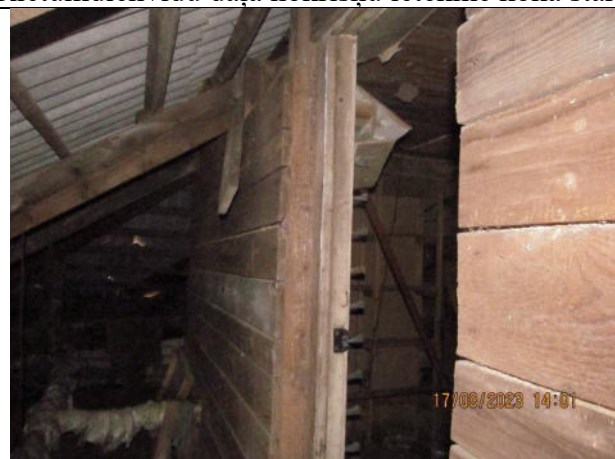
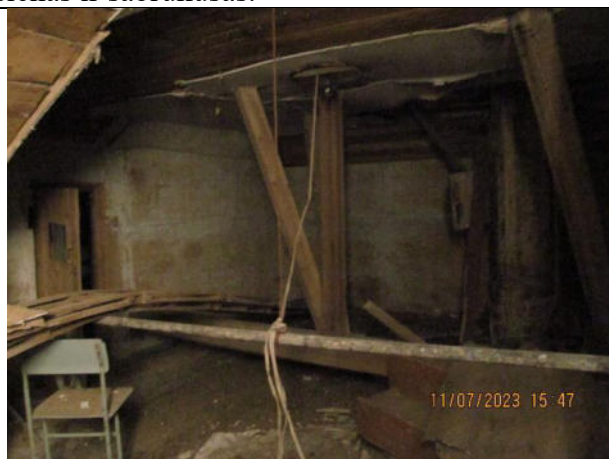
Trešajā stāvā pažobelēs ir 160mm biezas koka starpsienas ar skaidu pildījumu un ģipškartona apšuvumu no iekštelpas puses (foto Nr.57 un foto Nr.58). Ģipškartona apšuvums ir sabrucis. Rietumdienviņu daļā nokrišņu ietekmē koka starpsienas ir sabrukušas.

Pagrabā, pirmajā un otrajā stāvā starpsienas ir nosacīti apmierinošā tehniskā stāvoklī. Trešā stāva koka starpsienas ir sabrukšanas stadijā.

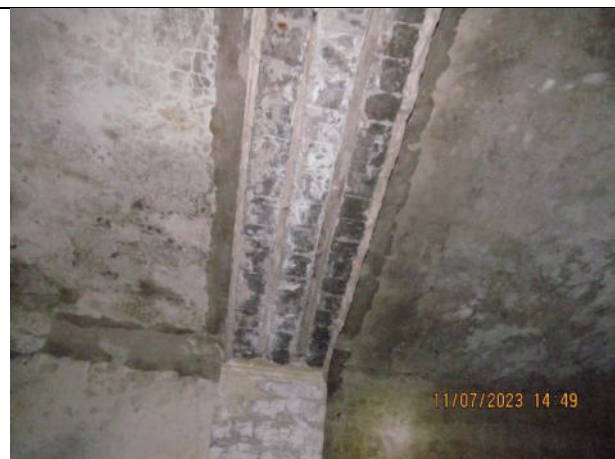
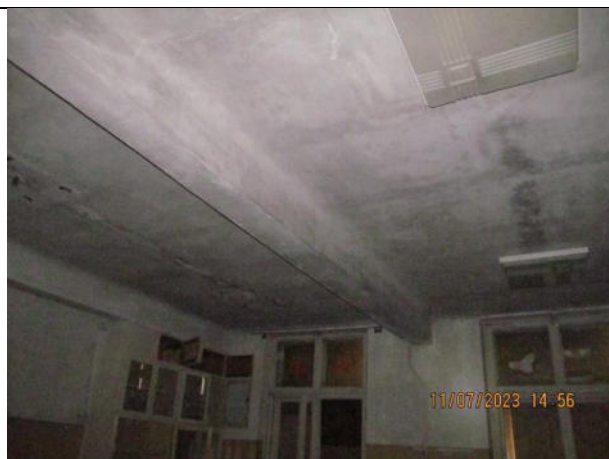
Ailēm un laidumiem ir dzelzsbetona pārsedzes (foto Nr.59 un foto Nr.60).

Pārsedzēs plaisas deformācijas nav vērojamas
Pārsedzes ir nosacīti apmierinošā stāvoklī

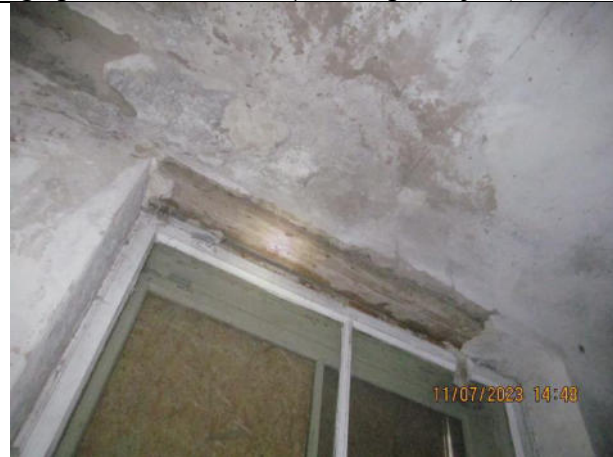
Foto Nr.61

Logu aiļu iekšpusē zem pārsedzes apakšējā daļā ir koka dēlis (foto Nr.61). Vietām apmetums pie loga pārsedzes koka daļas ir saplaisājis (foto Nr.62).

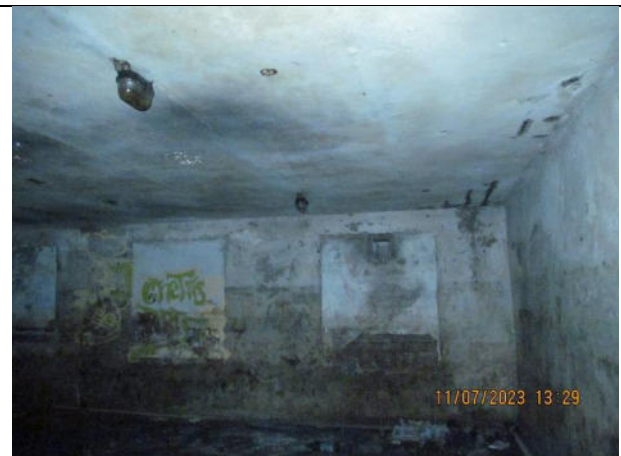
Foto Nr.64

Pagrabam ir saliekamo dzelzsbetona pārseguma paneļi. Vietām paneļiem armatūra ir pakļauta korozijai, kas ir izraisījusi betona aizsargkārtas atdalīšanos (foto Nr.63 un foto Nr.64).

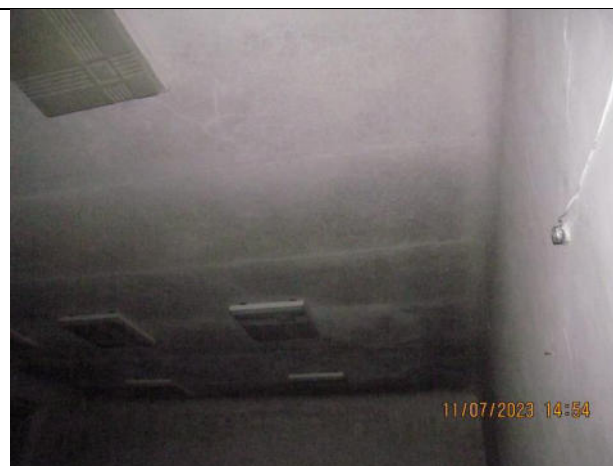
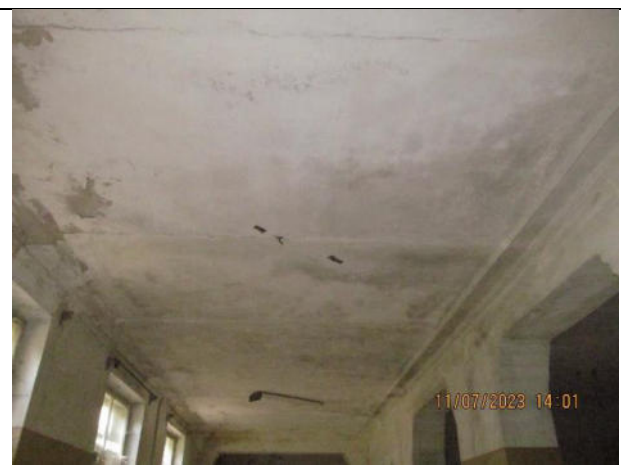
Stāvos ir saliekamie dzelzsbetona pārseguma paneļi (foto Nr.65 un fotoNr.66) ar monolītiem apgabaliem.

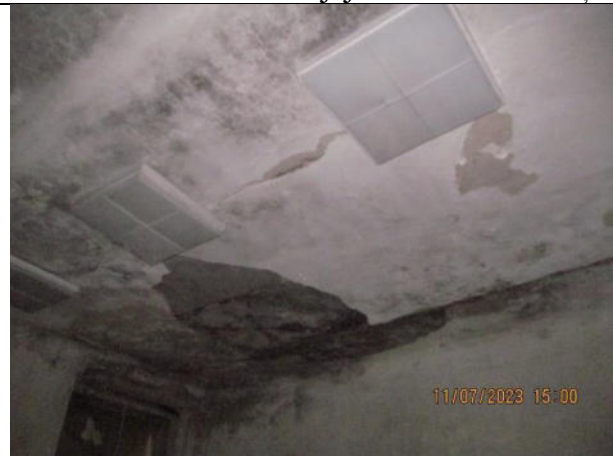
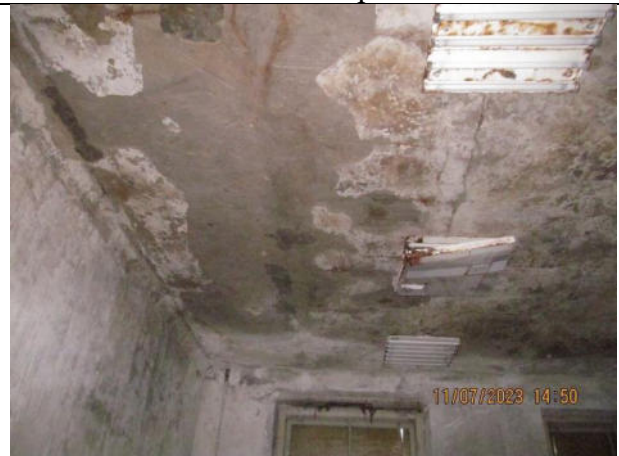
Dzelzsbetona pārsegums ir pakļauts ilgstošai lietus ūdens ietekmei (foto Nr.71 un foto Nr.72). Vislielākā lietus ūdens bojājumi ir ēkas ziemeļaustrumu un dienvidrietumu telpās.

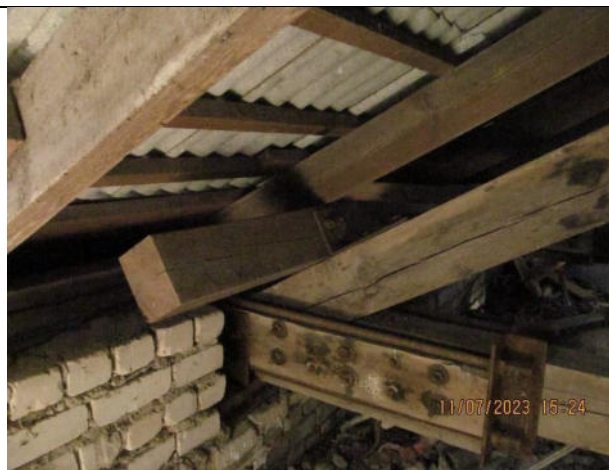
Foto Nr.76

Nesošo konstrukciju veido četras 10m garas koka kopnes ar soli 3m un iekšējo augstumu 1,85m (foto Nr.75 un foto Nr.76).

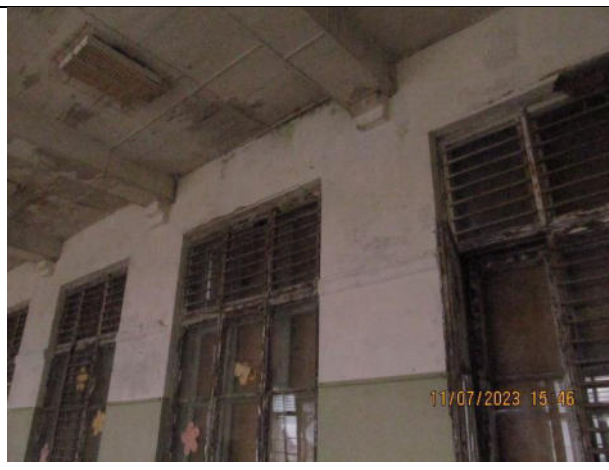
Foto Nr.78

Pie koka kopnēm no apakšas metāla stieņos (foto Nr.77) ir piekārtas koka sijas, kas galos balstās uz ārsienas mūra (foto Nr.78) uz kurām balstās pārseguma pasijas 120mm platas ar soli 1m, dēļi un bēniņu siltinājums.

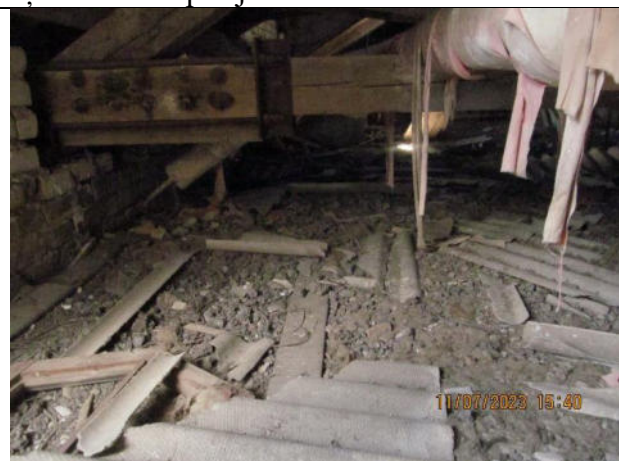
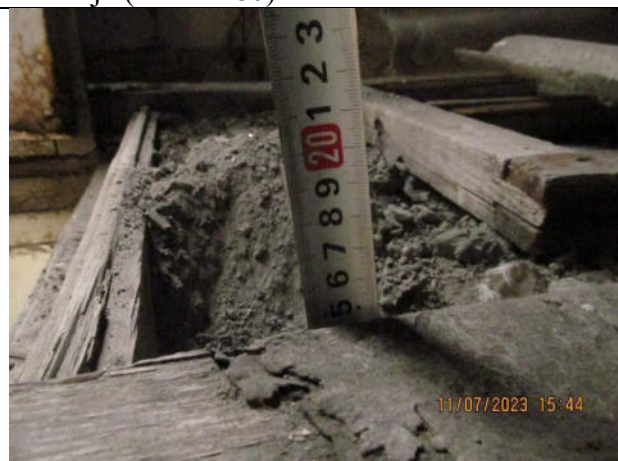
Bēniņu siltumizolācija ir izdedži 15cm biezumā (foto Nr.79 un foto Nr.80). Pārsegumā virs griestu dēļiem un virs pasijām ir ierīkota ruberoīda tvaika izolācija (foto Nr.80)

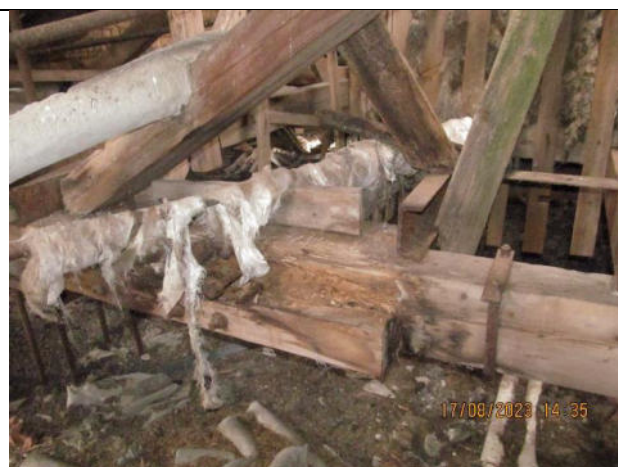
Foto Nr.84

Kopnes ierīkotas no 150x220mm (h) brusām (foto Nr83). Koka kopne pārseguma austrumu galā centrālajā daļā ilgstoši ir pakļauta lietus ūdens ietekmei un tās fragmenti ir satrūdējuši (foto Nr.84). Zem kopnes piekārtā brusa vizuāli nav bojāta. Kopnes deformācija vai sabrukšana nav vērojama.

Trešā stāva bēniņu pārsegums ir pussabrukušā pirmsavārijas stāvoklī.

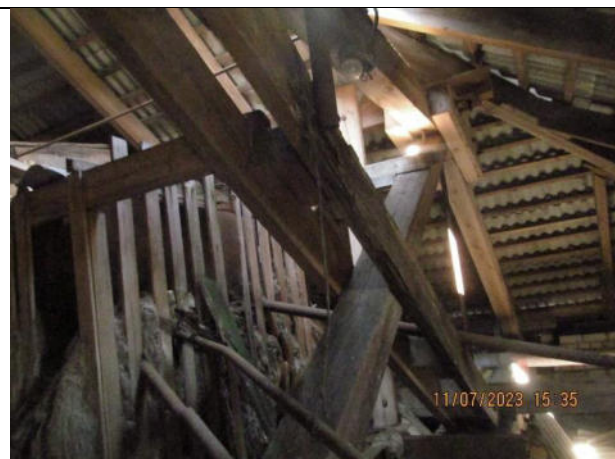
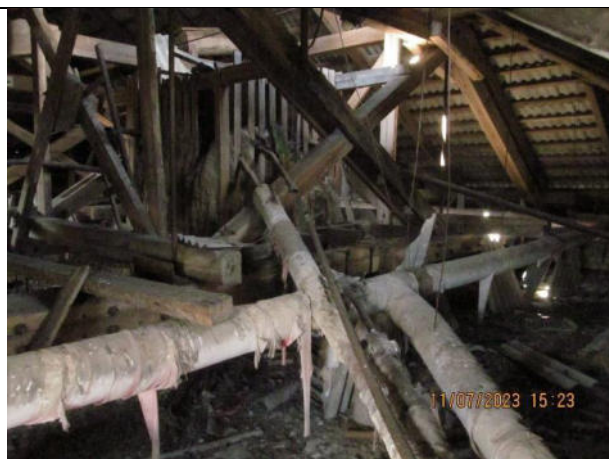
Bēniņos ir apkures sistēmas caurules un ūdens izplešanās tvertne (foto Nr.85 un foto Nr.86).

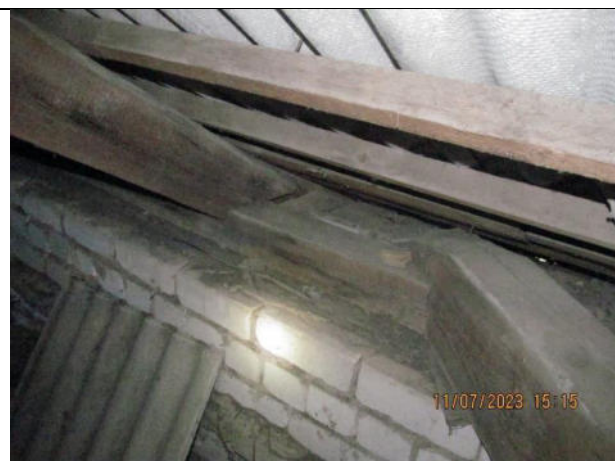
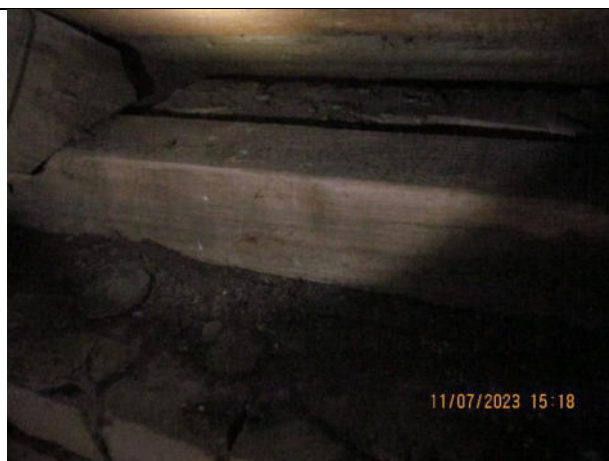
Ēkas austrumu un rietumu daļā jumta konstrukcijas ir virs otrā stāva dzelzsbetona pārsegumiem un mūra sienām. Uz mūra sienas balstās mūrlata 120x120mm (foto Nr.87 un foto Nr.88).

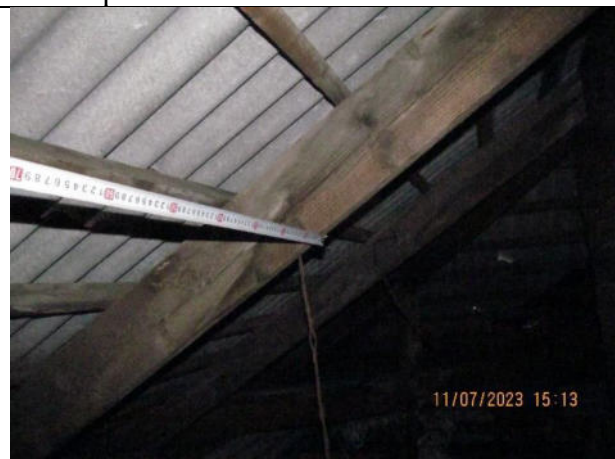
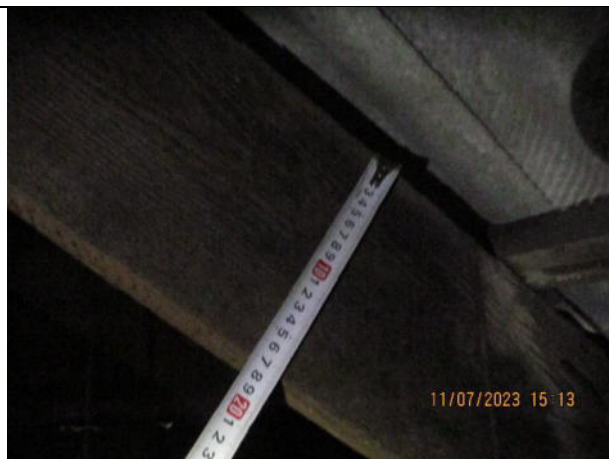
Jumtam ir koka spāres 55x170mm(h) ar soli 1,5m (foto Nr.89 un foto Nr.90), kas dažās vietās ir divas kopā.

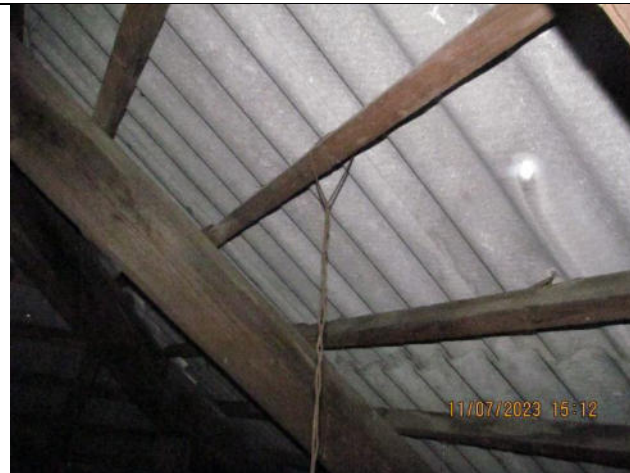
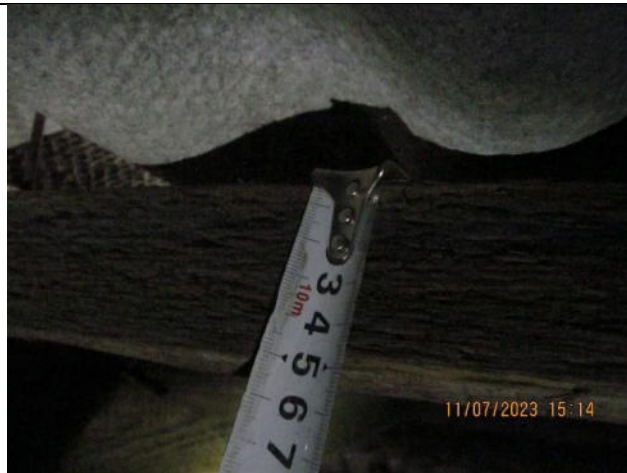
Virš spārēm ir latojums 50(h)x45mm ar soli 320mm (foto Nr.91 un foto Nr.92).

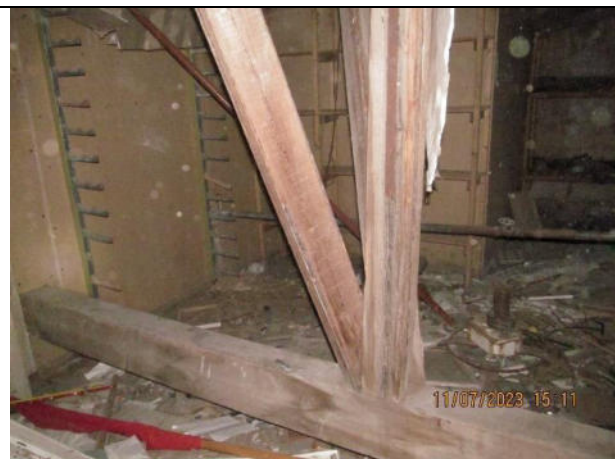
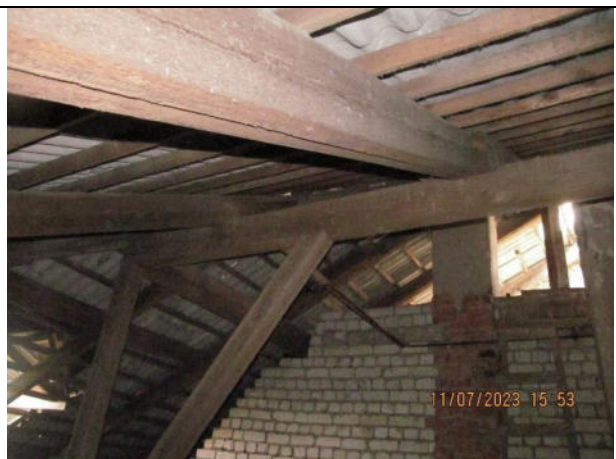
Spāres balstās uz krēsliem (foto Nr.93 un foto Nr.94) ar apakšējo brusu 230(h)x140 un augšējo brusu 180(h)x140mm un statņiem no brusām 120x120mm.

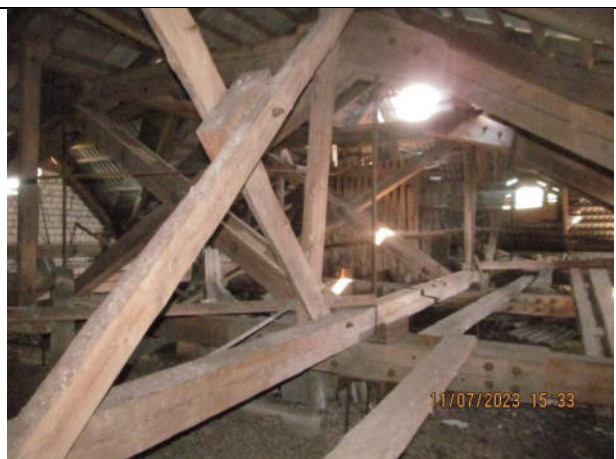
Trešā stāva jumtam mūrlata ir 120x120mm un spāres ar izmēriem 75x200(h)mm
Trešā stāva (vidusdaļas) jumta krēsli balstās uz pārseguma kopnēm. Apakšējā un augšējā daļā ir
brusas 200(h)x130mm ar vēja saitēm (foto Nr.95 un foto Nr.96).

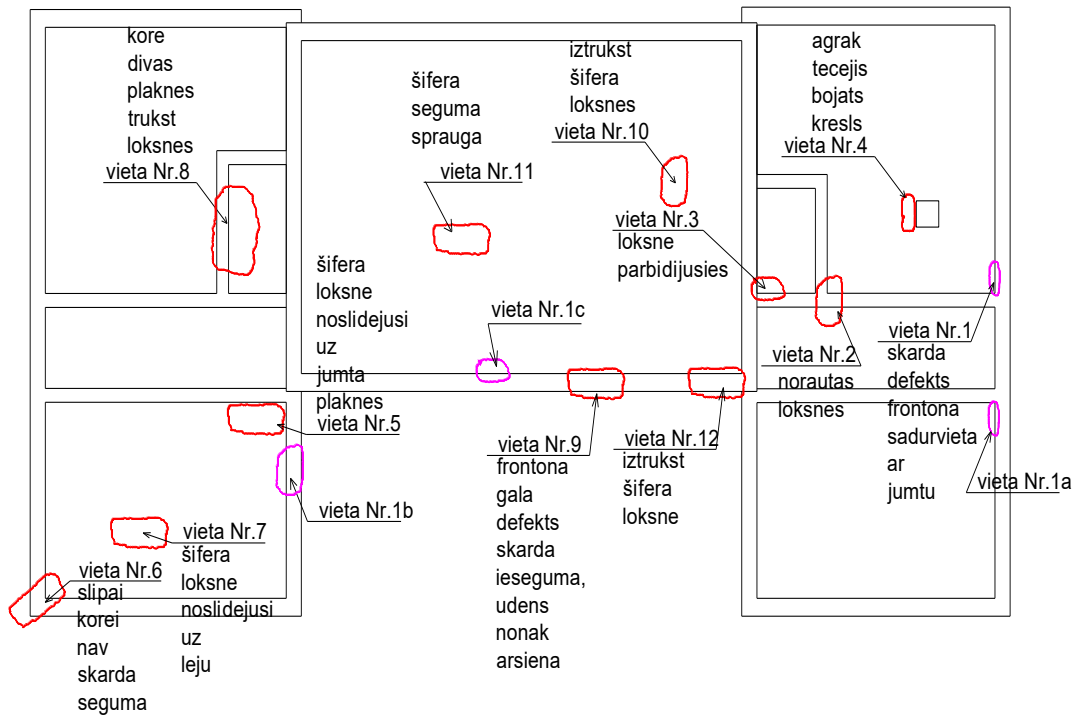
shema Nr.1

Vieta Nr.1 ÷ 1c (vietas 4gab) divstāvu daļā frontona sadurvietās ar jumta plakni skārda seguma defekts un tiek bojātas sienas. Vietā Nr.1 tiek bojāta mūrlata (foto Nr.97 un foto Nr.98).

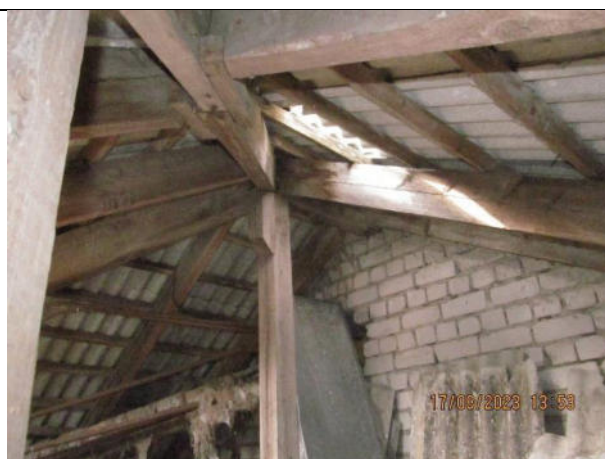
Foto Nr.102

Vieta Nr.3 austrumu puse, divstāvu daļa, korē šīfera loksne pārbīdījusies, tiek bojāta spāre un latojums (foto Nr.102).

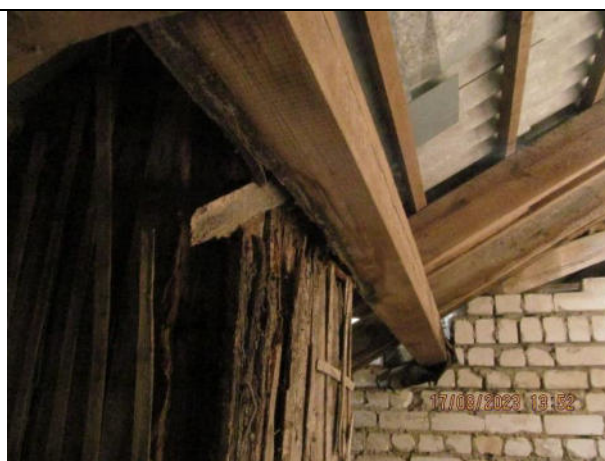
Foto Nr.104

Vieta Nr.4 austrumu puse, divstāvu daļa, ventilācijas skurstenis tecējis, bojāta krēsla augšējā daļa (foto Nr.103 un foto Nr.104).

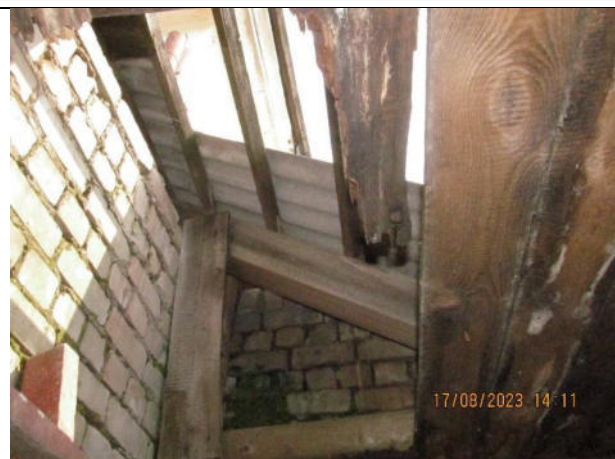
Foto Nr.105

Vieta Nr.5 dienvidrietumu puse, divstāvu daļa, šīfera loksne noslīdējusi uz jumta plaknes, bojāts latojums (foto Nr.105 un foto Nr.106).

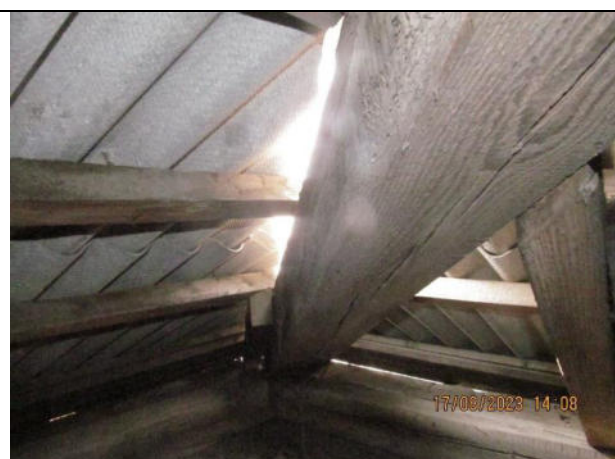
Foto Nr.107

Vieta Nr.6 dienvidrietumu puse, divstāvu daļa, slīpai korei lejas galā nav skārda nosegums, bojāta mūrlata un kores spāre (foto Nr.107).

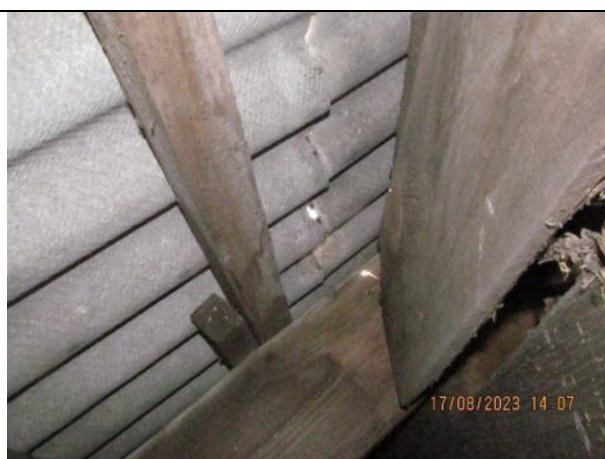
Foto Nr.108

Vieta Nr.7 dienvidrietumu puse, divstāvu daļa, šīfera loksne noslīdējusi uz leju (foto Nr.108).

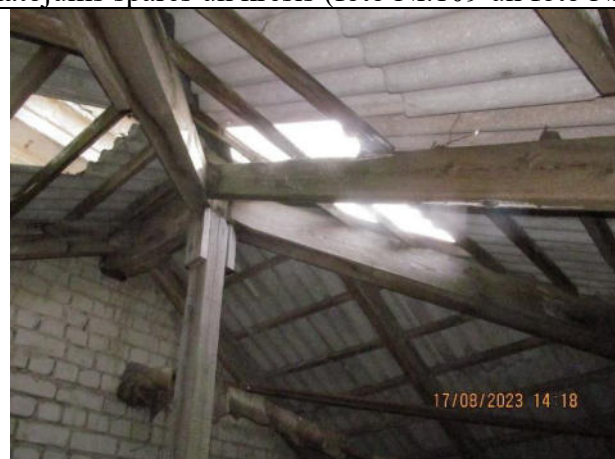
Foto Nr.109

Vieta Nr.8 ziemeļrietumu puse, divstāvu daļa, korē divās plaknēs trūkst šīfera loksnes, bojāts latojums spāres un krēsls (foto Nr.109 un foto Nr.110).

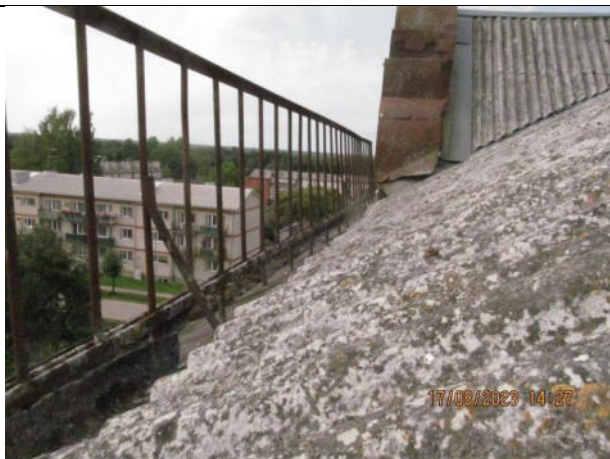
Foto Nr.111

Vieta Nr.9 trīsstāvu daļa dienvidu puse, frontona galā skārda seguma defekts, tiek bojāts ārsienas mūris (foto Nr.111 un foto Nr.112).

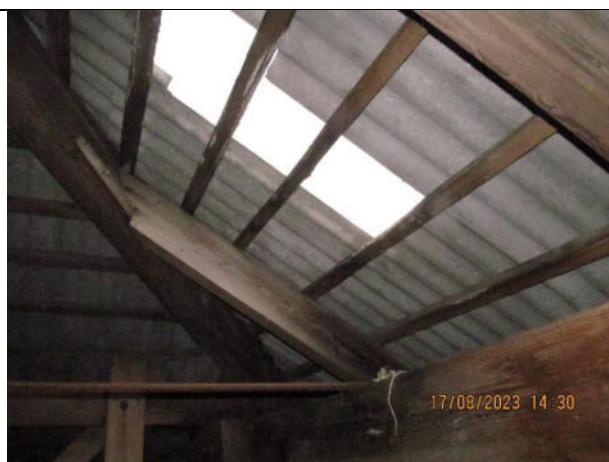
Foto Nr.114

Vieta Nr.10 trīsstāvu daļa austrumu puse, iztrūkst vairākas loksnes šīfera, bojāts latojums un koka kopnes vidusdaļa (foto Nr.113 un foto Nr.114).

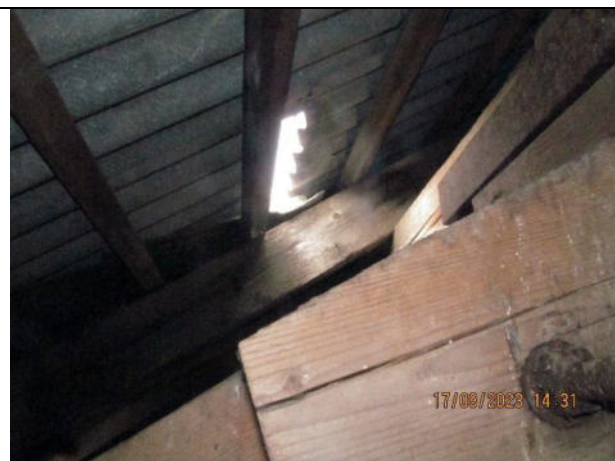
Foto Nr.115

Vieta Nr.11 trīsstāvu daļa dienvidu puse, šīfera segumā sprauga, bojāts latojums (foto Nr.115).
Vieta Nr.12 trīsstāvu daļa dienvidaustrumu puse, iztrūkst šīfera loksne, bojāts latojums un mūrlata (foto Nr.116).
