Atskaite
par nekustamā īpašuma –
zemes vienības un nedzīvojamās ēkas
Kultūras ielā 11, Zilaiskalns, Zilākalna pagasts,
Valmieras novads novērtējumu

Pasūtītājs:	Valmieras novada pašvaldība
Novērtēšanas datums:	2024.gada 22.oktobris

2024.gada 22.oktobrī
Reģ. Nr. K – 24/65

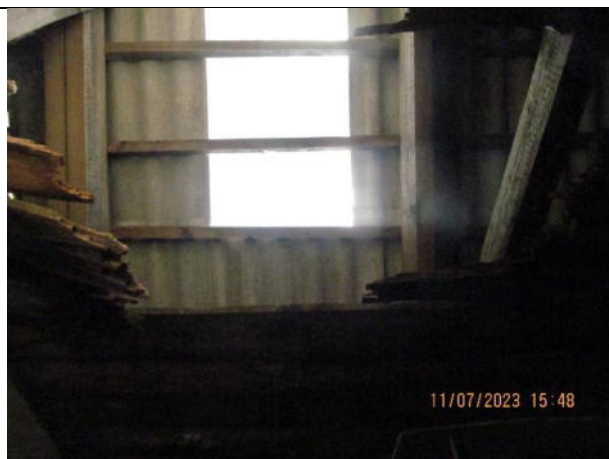
Foto Nr.120

Jumta segumā ir viļņveida azbestcimenta loksnes, kas piestiprinātas ar parastajām melnā metāla naglām (foto Nr.119). Dažās vietās loksnes ir norautas un atsegtajās vietās ēkā veidojas konstrukciju bojājumi (foto Nr.120).

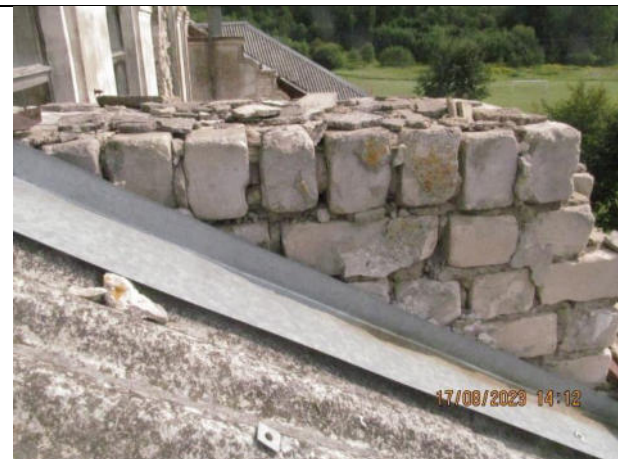
Ēkai jumta daļā ir vairāki mūra frontoni, kuriem nav skārda nosegumiņi un bojātas skārda sadurvietas ar sienu un karnīzes skārds pie frontoniem. Nokrišņi šajās vietās ir radījuši būtiskus bojājumus ēkas sienām (foto Nr.121÷Nr.124). Foto Nr.121 un foto Nr.122 ir shēmas Nr.1 vieta Nr.1b.

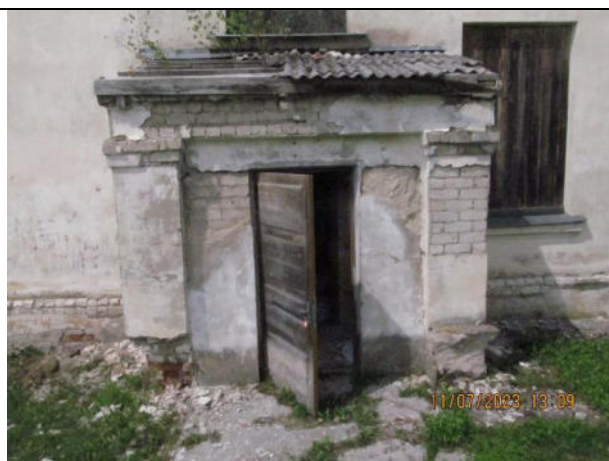
Foto Nr.126

Ziemeļaustrumu fasādē esošajai ieejas tamburam jumta segums ir sabrucis (foto Nr.125 un foto Nr.126).

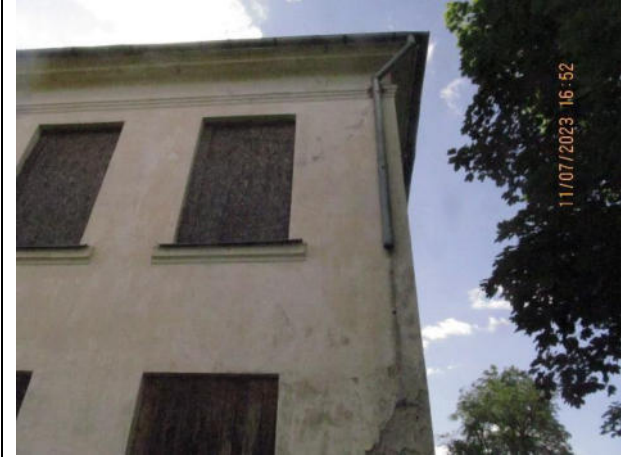
Foto Nr.127

Ēkas stūros esošās lietus ūdens notekcaurules līdz pusei apakšējā daļā ir demontētas (foto Nr.127 un foto Nr.128) un lietus ūdens rada ēkas sienām būtiskus bojājumus.

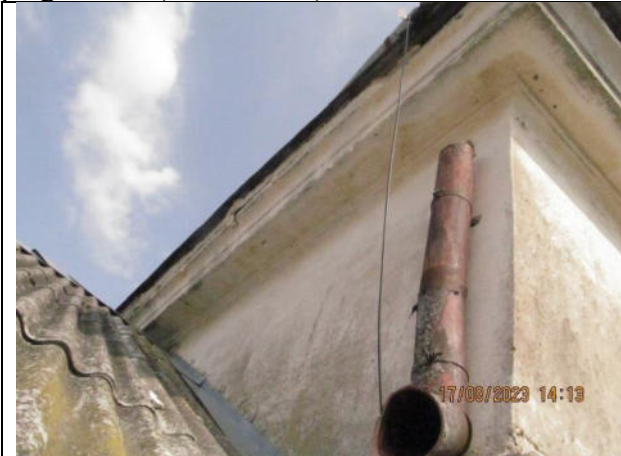
Foto Nr.129

Ēkas trīsstāvu daļai lietus ūdens noteksisistēma ir sabrukusi (foto Nr.129). Divstāvu daļas teknes ir piegrūžotas (foto Nr.130).

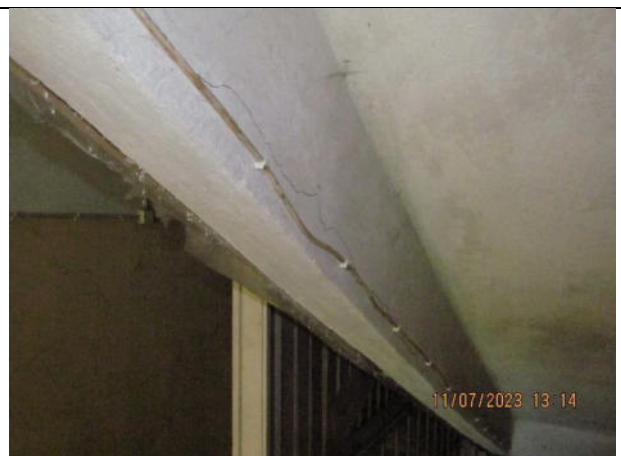
Foto Nr.132

Ēkas austrumu (arī kāpnes uz pagrabu) un rietumu daļā ir betona kāpnes. Saliekamie dzelzsbetona pakāpieni novietoti uz divām dzelzsbetona 103x260(h)mm sijām (foto Nr.131). Kāpnēm uz pagrabu sijas apakšējā daļa ieplaisājusi (foto Nr.132).

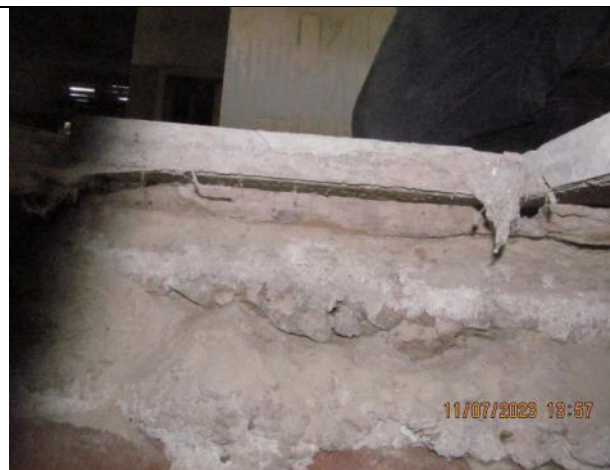
Foto Nr.150

Pirmajā stāvā koridorā un vestibulā ir 30mm biezas teraco grīdas flīzes uz 10cm biezas betona pamatnes pa smilšu pamatojumu (foto Nr.149 un foto Nr.150). Šī grīda ir ~30mm augstāk nekā pārējo telpu grīdas.

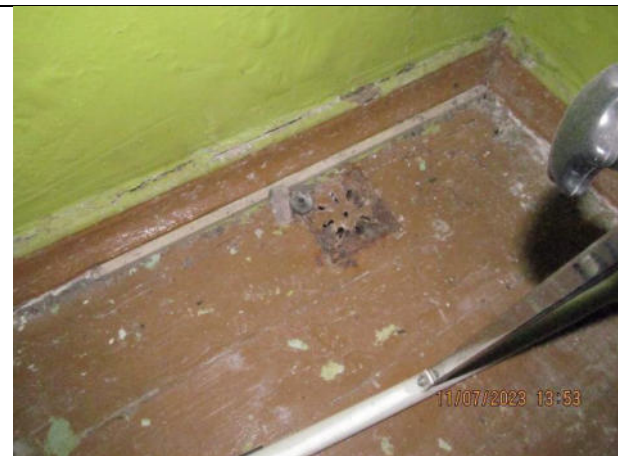
Foto Nr.151

Pirmā stāva telpās ir dēļu grīdas, kas ierīkotas kā aukstās grīdas ar silto pagrīdi. Šīm grīdām ir skārda vēdināšanas restes 100x100mm (foto Nr.151). Uz smilšu pamatnes ir 20cm augsti silikāta un māla ķieģeļu stabiņi ar soli 70cm (foto Nr.152). Virs ķieģeļu stabiņiem ir ruberoīda hidroizolācija un apaļkoku koka lāgas 160x70(h)mm ar soli

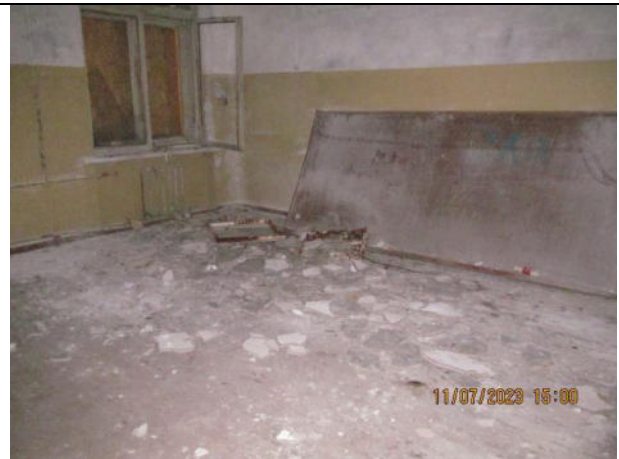
Foto Nr.158

Otrā stāva telpās dēļu grīdas ir ar nelieliem bojājumiem (foto Nr.158), dienvidrietumu un ziemeļaustrumu pusē slapjas.

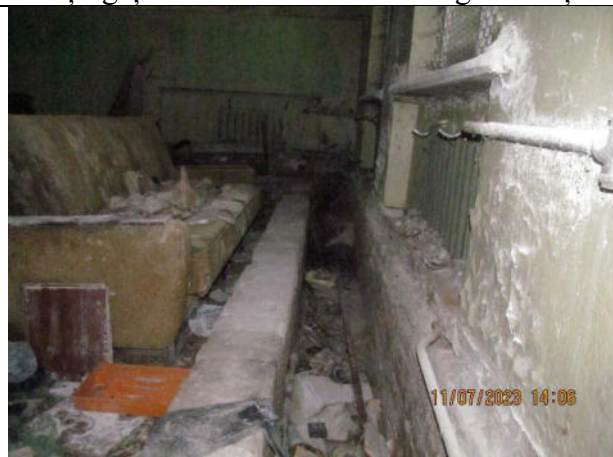
Foto Nr.163

Pirmajā stāvā gar ēkas ārsienu grīdā ir apkures cauruļvadu kanāls 500x650(h) (foto Nr.163) ar māla ķieģeļu sienām. Kanāls ir nosegts ar dēļiem (foto Nr.164) vai ar betona plātnēm

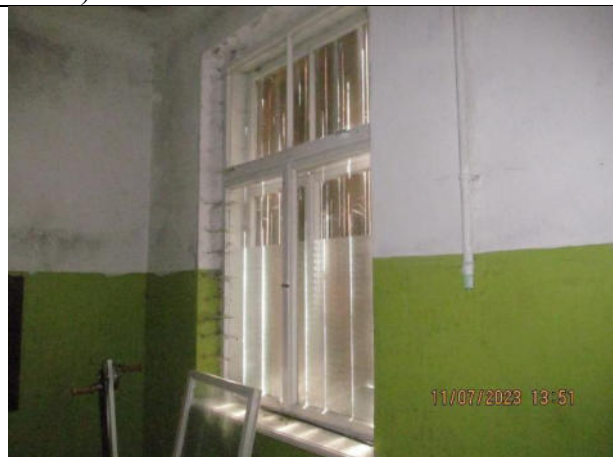
Foto Nr.165

Ēkā ir futer koka logi ar iekšējām un ārējām vērtņēm (foto Nr.165) un koka palodzēm (foto Nr.166).

Logi ir neapmierinošā tehniskā stāvoklī.

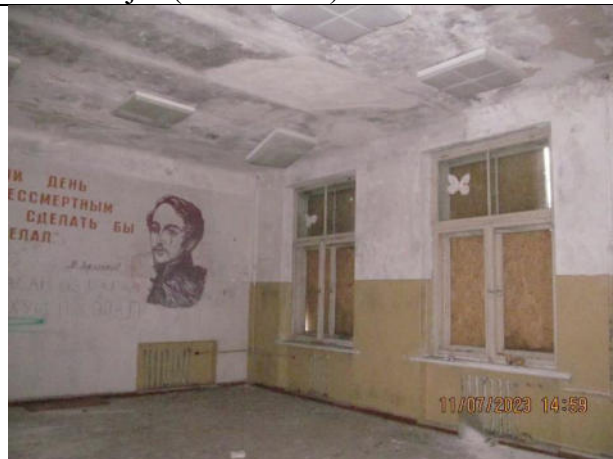
Foto Nr.167

Logu aillas no ārpuses ir aizsistas ar dēļiem vai OSB plātnēm (foto Nr.167). Trešā stāva zālē dienvidu fasādē logu aillas no ārpuses nav aizsistas un lietus ūdeņi nokļūstot ēkas iekšpusē bojā konstrukcijas (foto Nr.168).

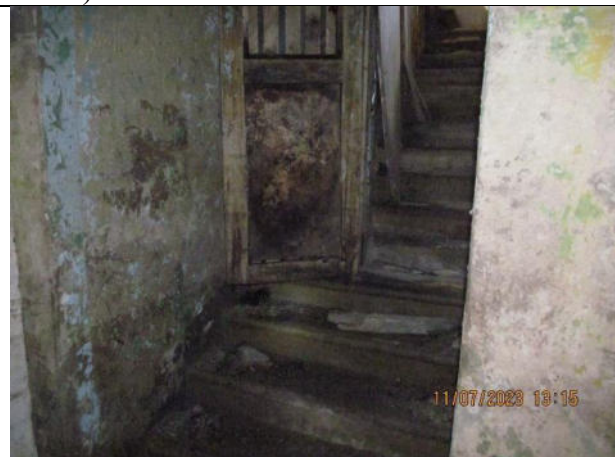
Foto Nr.169

Pagraba ieejas durvis ir sabrukušas (foto Nr.169). Pagraba telpās durvis ir demontētas (foto Nr.170).

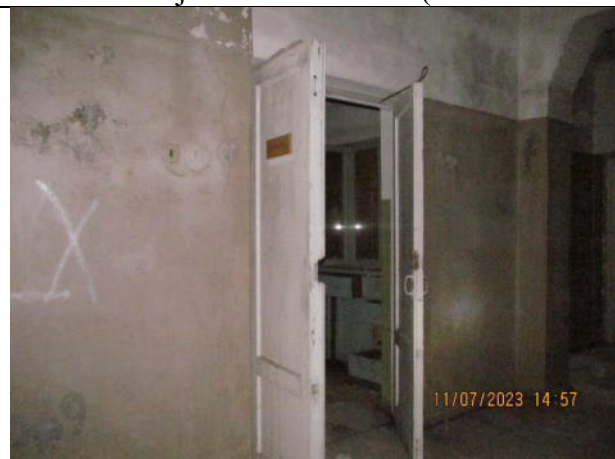
Fot Nr.171

Ēkā ir sākotnēji iebūvētās durvis (foto Nr.171 un foto Nr.172).

Durvis ir neapmierinošā tehniskā stāvoklī.

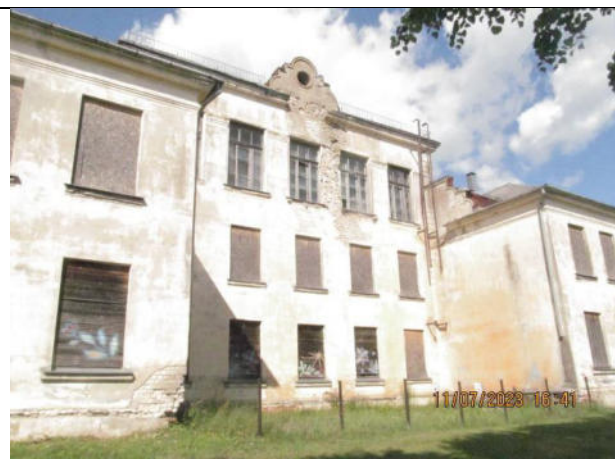
Foto Nr.173

Silikāta ķieģeļu ēkai ir kaļķa apmetums ar fasādes krāsojumu. Fasādē un cokola apdarē ir apmetuma nobrukumi (foto Nr.173 ÷ Nr.176)

Fasāde ir neapmierinošā stāvoklī.

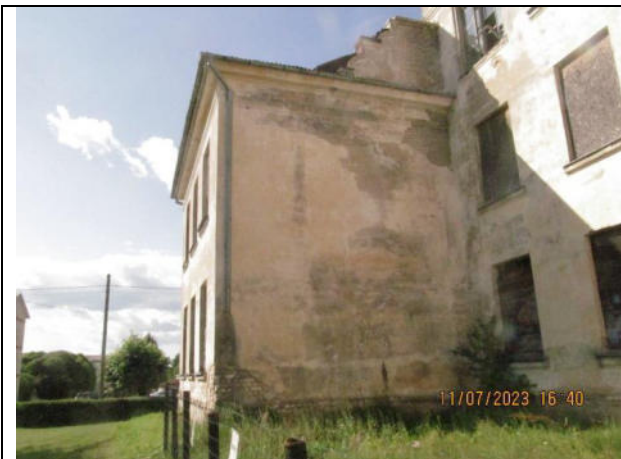
Foto Nr.175

Uz ēkas sienām ir grafiti zīmējumi. Fasādes krāsojums ir nodilis. Ziemeļu fasādē ir bioloģiskais apaugums
