TEHNISKĀS APSEKOŠANAS ATZINUMS

RAŽOŠANAS ĒKA
Rūpniecības iela 1, Valmiera

Valmiera, 2018

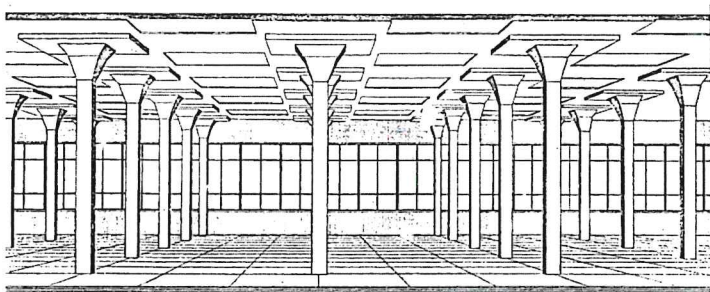
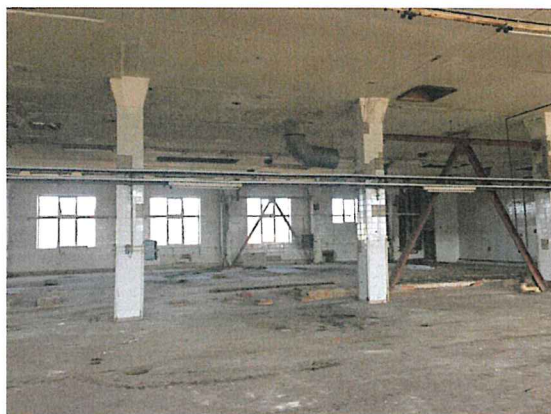
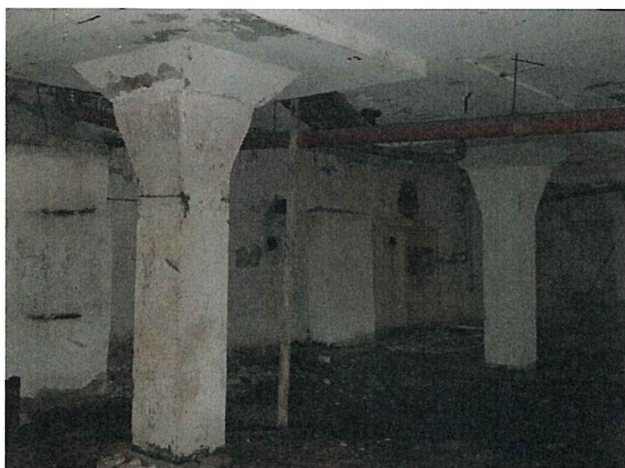
Pagrabstāva kolonnas

Pagrabstāvā ir dzelzsbetona saliekamas kolonnas, kas ražotas pēc sērijas tipa projekta 1.420. Dažām kolonnām ilgstoša mitruma iedarbes rezultātā ir bojāta aizsargkārtā, sākusies stieņojuma korozija. Pagrabstāva kolonnu stāvoklis ir **slikts**. Pagrabstāva kolonnu nestspējas samazinājums novērtēts, kā **-30%**.

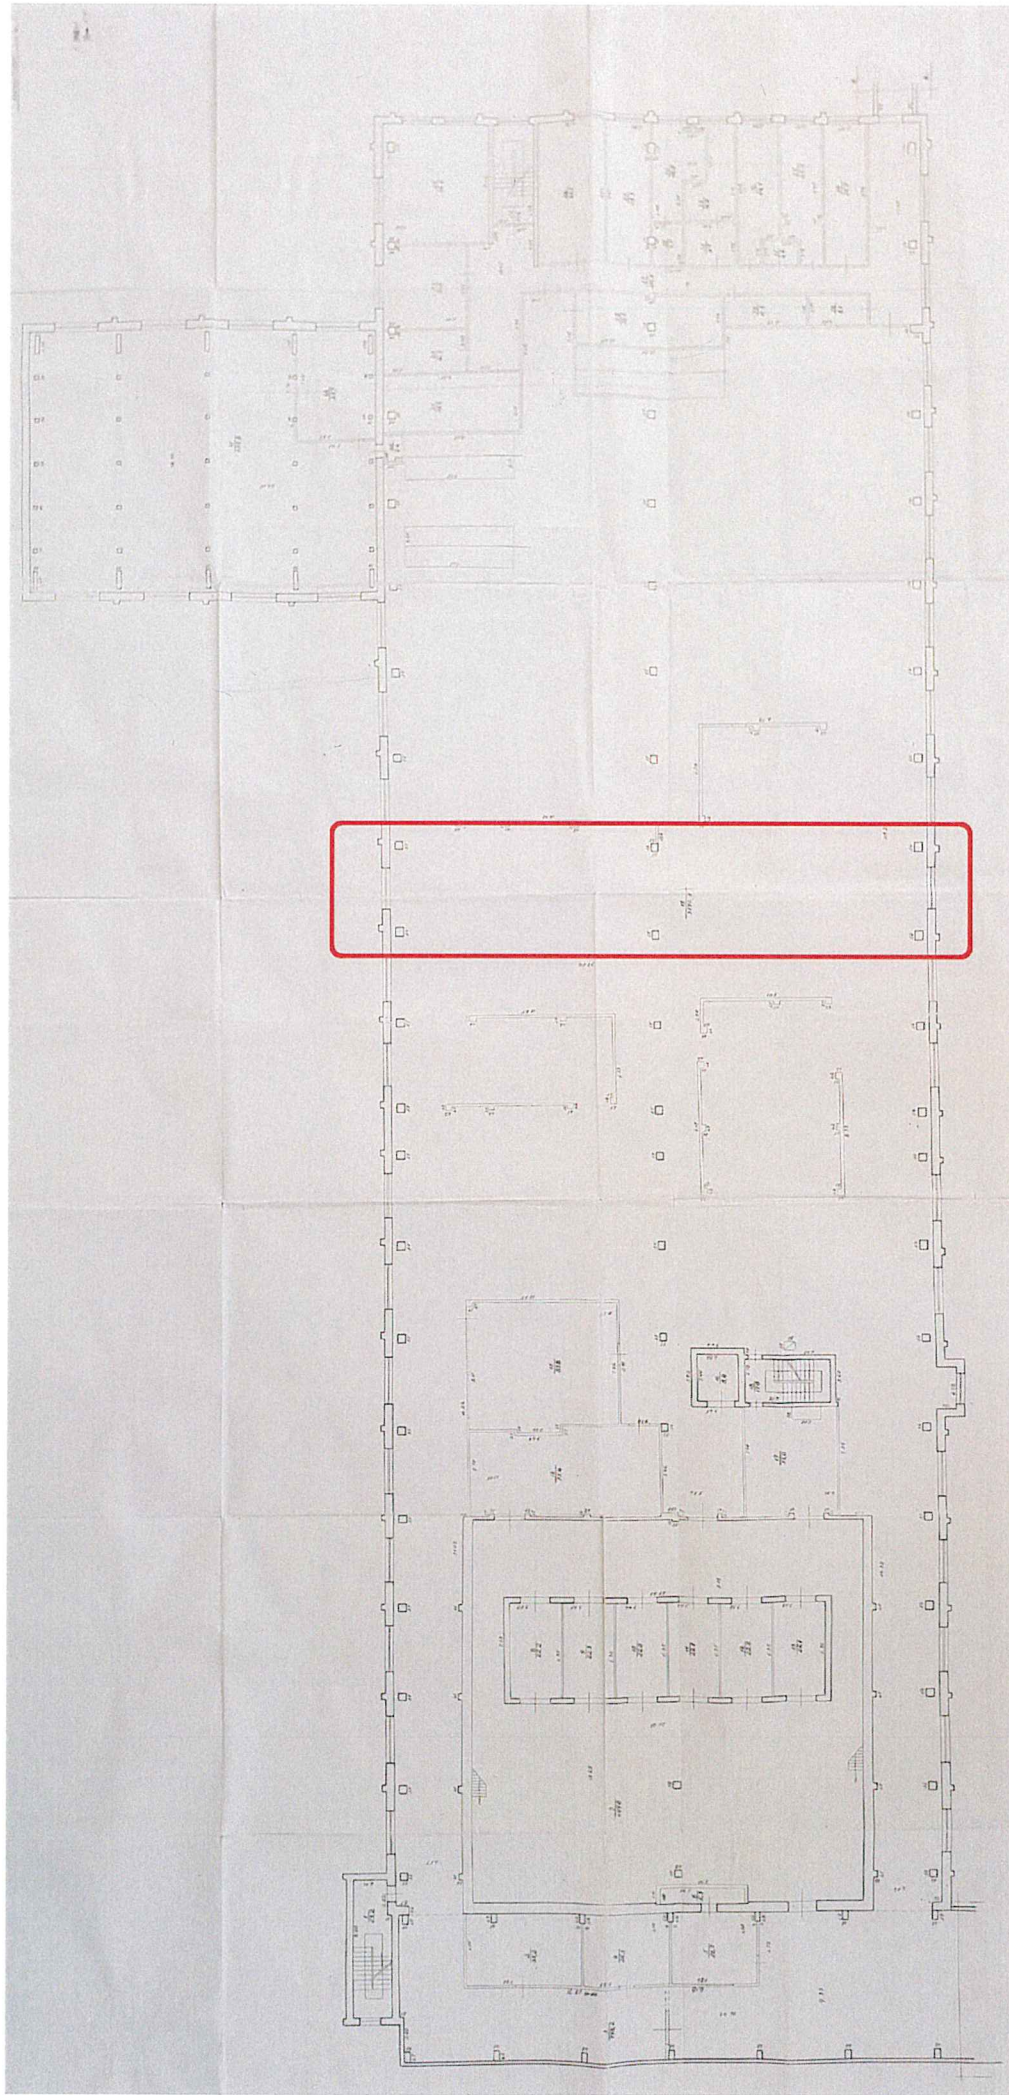
1.attēls Ēkas 1.stāva plāns ar iezīmēto raksturojošo sekciju, kas izvēlēta drošuma aprēķiniem

Ēkas nesošo konstrukciju veido pāļu pamati, uz kuriem novietotas dzelzsbetona kolonnas. Pāļu pamati ir izvietoti ar soli 6 x 6 metri, veidojot attiecīgi 21 nosacītas sekcijas ēkā (skat. 1.attēlu). Uz pāļu pamatiem ir izvietotas kopā 14 kolonas katrā sekcijā, kopā 126 kolonas ēkā pagrabstāvā, uz kurām veidots saliekamā dzelzsbetona pagrabstāva pārsegums. 1. stāva līmenī kolonu tīkls kopē pagraba stāva kolonu tīklu, uz kā savukārt veidots 1.stāva saliekamā dzelzsbetona pārsegums. 2.stāva līmenī kolonu tīkls ir retāks, ar izmēru 18 x 6 metri, kopā 63 kolonas 2. stāvā. Virs 2. stāva kolonnām izvietotas arkveida kopnes ar laidumu 18 metri, pavisam 42 kopnes bēniņu stāvā. Kopnes ar metāla detaļu palīdzību iekārti 12 riboti dzelzsbetona paneļi (3 x 6 metri) katrā sekcijā (skat 2.attēlu), veidojot ēkas 2.stāva pārsegumu. Uz arkveida kopnēm novietoti 12 riboti dzelzsbetona paneļi (3 x 6 metri) katrā sekcijā, veidojot ēkas bēniņu pārsegumu jeb jumta konstrukciju. Starp dzelzsbetona jumta paneļiem un arkveida kopnēm ir izvietoti arī 8 metāla "statņi" katrā sekcijā (skat 2.attēlu).
