ATSKAITE

**par dzīvokļa Nr.1 Miera ielā 3, Sedā, Valmieras novadā
novērtējumu**

Novērtējuma datums: 2024.gada 14.novembris

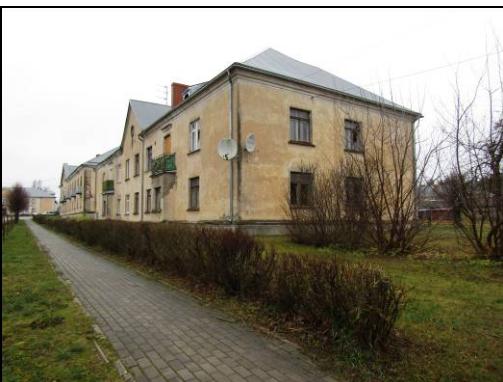
Skats uz dzīvojamo māju no Miera ielas

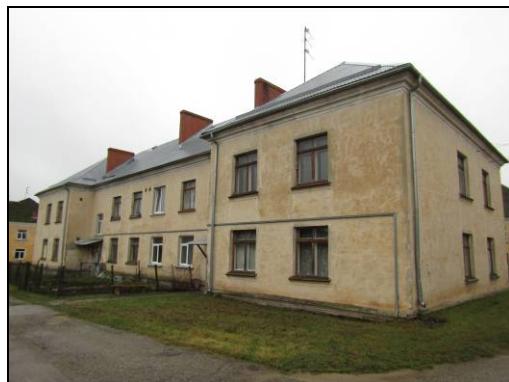
Skats uz dzīvojamo māju no pagalma

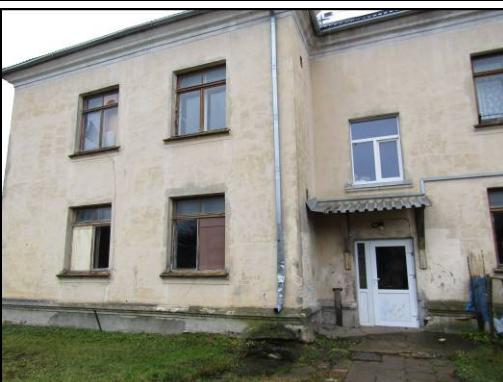
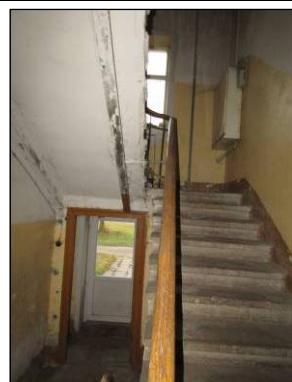
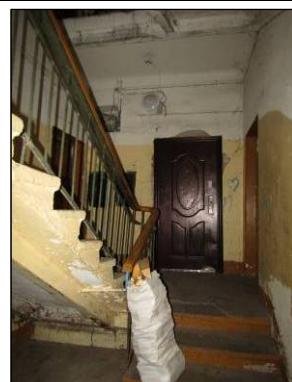
Skats uz kāpņu telpas ārdurvīm, kāpņu telpu

Kāpņu telpas ieejas durvis netiek slēgtas ar atslēgu. Kāpņu telpa ir apmierinošā tehniskā stāvoklī. Izvērtējot ēkas konstrukciju esošo tehnisko stāvokli, ēkas fizisko un morālo novecojumu kopumā, ēkas, t.sk., koplietošanas telpu, tehniskais stāvoklis ir uzskatāms par apmierinošu – jauns jumta segums, skursteņi, koplietošanas telpu ārdurvis, logi, u.c.. Ēkā nav centralizētas apkures sistēmas.

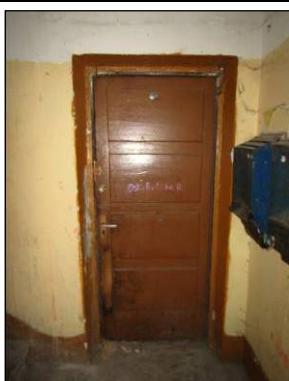
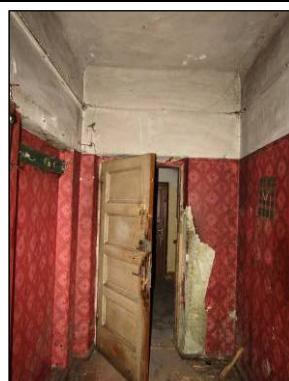
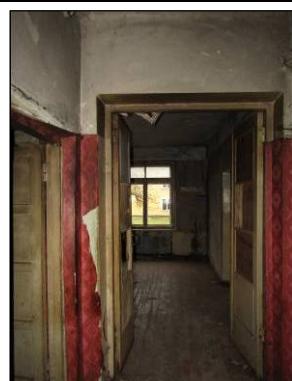
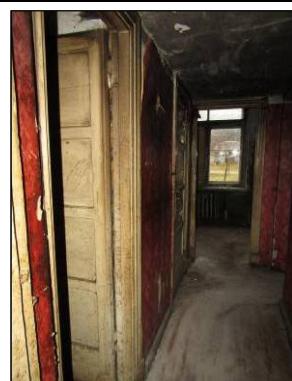
Skats uz dzīvokļa ārdurvīm

Skats uz gaiteniem

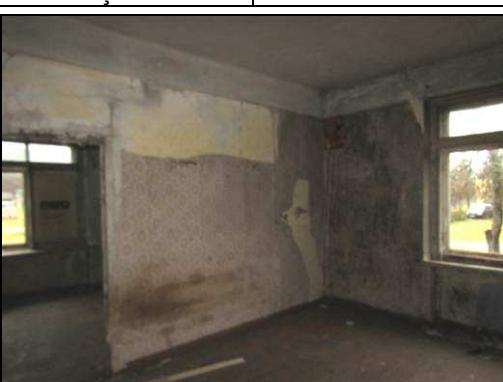
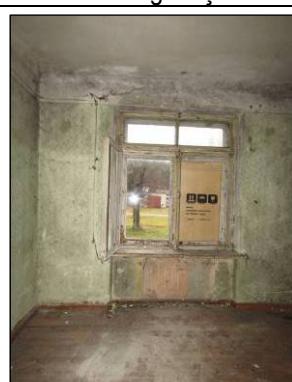
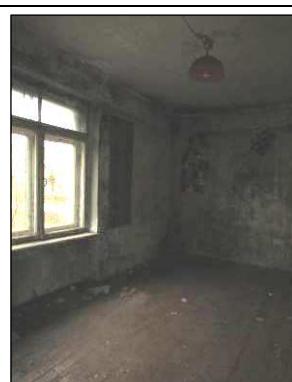
Skats uz istabām

| Telpu nosaukums | Telpu Nr. pēc plāna/ VZD | Telpu platība, m ² | Griesti | Sienas | Grīdas | Durvis | Logi | Stāvoklis |
|---|---|---|---|---|---|---|---|---|
| Dzīvojamā istaba | 1 | 17,4 | Krāsojums | Krāsojums | Koka dēļi | Koka pildiņu | *standarta | Slikts |
| Dzīvojamā istaba | 2 | 18,0 | Krāsojums | Krāsojums | Koka dēļi | Koka pildiņu | *standarta | Slikts |
| Dzīvojamā istaba | 3 | 15,6 | Krāsojums | Krāsojums | Koka dēļi | Koka pildiņu | *standarta | Slikts |

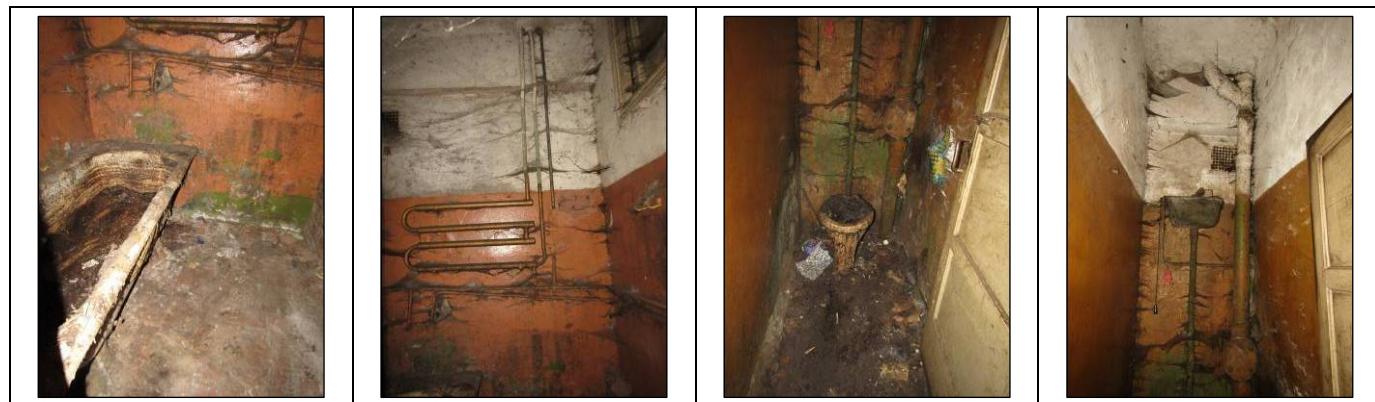
Skats uz vannas istabu un tualeti

| Nosaukums | “Padomju laika” | Mūsdieni prasībām atbilstoša | Tehniskais stāvoklis |
|---|---|---|---|
| Vanna | X | - | Slikts |
| Klozetpods | X | - | Slikts |

Dzīvoklis ilgu laiku nav apdzīvots, bez "kapitālā remonta" nav apdzīvojams. Dzīvokļa apdare ir sliktā tehniskā stāvoklī. Dzīvoklī atrodošās iekārtas un komunikācijas ir sliktā tehniskā stāvoklī - nefunkcionē. Dzīvoklim nav apkures sistēmas, nav krāsns.

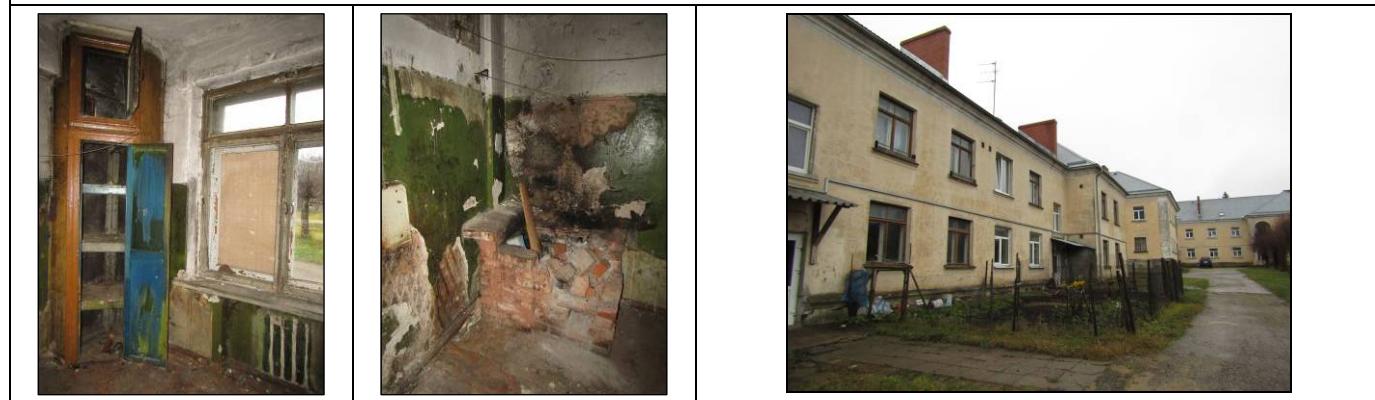
Skats uz virtuvi

| Telpu nosaukums | Telpu Nr. pēc plāna/ VZD | Telpu platība, m ² | Griesti | Sienas | Grīdas | Durvis | Logi | Stāvoklis |
|---|---|---|---|---|---|---|---|---|
| Virtuve | 4 | 6,6 | Krāsojums | Krāsojums | Koka dēļi | Koka pildiņu | *standarta | Slikts |

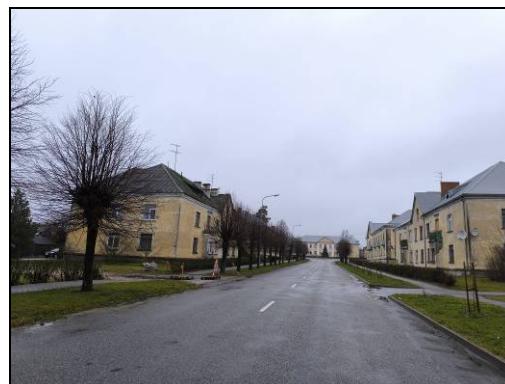
Skats uz dzīvojamo māju, Miera ielu
